# 出水によるハリエンジュ樹林地の 破壊とその規模推定に関する考察

## STUDY ON THE DESTRUCTION CRITERION OF RIPARIAN TREES IN A GRAVEL-BED RIVER CAUSED BY FLOOD DISTURBANCE

清水義彦<sup>1</sup>・小葉竹重機<sup>2</sup>・吉川武志<sup>3</sup>

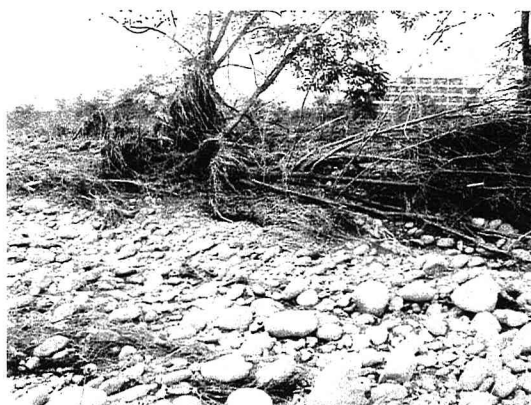
写真-3 洪水後の状況（調査地点1内のA）

調査地点1に関する樹木の破壊状況を写真-2に示す。同写真に書き入れた洪水攪乱の状況は、平成10年洪水、平成13年8月22日、同年9月11日の洪水で共通した状況で、樹林地先端から樹林地境界で生じた樹木の攪乱（写真-2のA）では、とくに根茎が露出し切断されていることから、河床の洗掘が生じ樹木が倒木・傾斜したものと推定される（写真-3）。ここで洪水後の表層の礫の粒度分布を調べると図-1のようになる。ただし、この領域では樹木に引っかかる流下物（主に枯草）が他の箇所比べて多く、遮蔽面積の増加に伴うモーメント増加も無視し得ない可能性があるため、これについての考察は後述する。

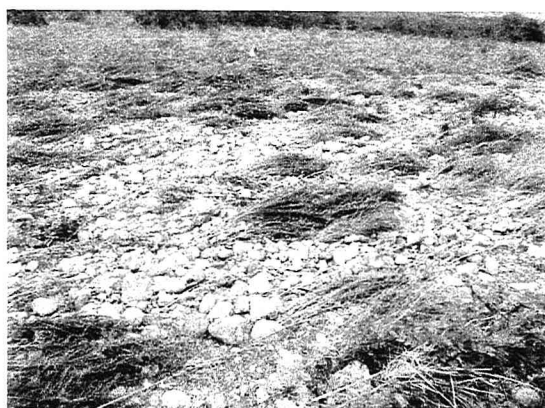
写真-4a 洪水後の状況（調査地点1内のC）

Bは河岸侵食による樹木の破壊（流出を伴う）で、基盤を完全に失うため破壊規模は大きく、河道内流木生産源となり得る箇所である。Cは写真-4aに示すように、草本類に覆われた（単木あり）高水敷上を水流が走り、草本類上に礫床が形成されたもので（表層の礫は河床細砂分の流出に伴って元河床から露出したものでない）、低水路側から供給されともいえる。ただし、Cに示す水みちでは一方的に堆積傾向にあるわけではなく、写真-4bに示すよう、高水敷上の比高差（縦断勾配）に応じて掃流力が変化し、局所的な河床低下が生じて、浅い根のハリエンジュの根茎が露出するものも多く見られる。その中には、単木のハリエンジュが倒伏、傾斜するものも存在する。そのほとんどの樹木根茎の一部が河床に残存すること、周囲に競争相手となる他の樹木がないことで日射条件が良好で、こうした状況では洪水後、清水らが言う動的樹林化が生まれる<sup>5)</sup>。Dは樹林地内で河床の凹凸が局所的に生じ（水みち形成）、その周辺で樹木の傾斜が目立っている。李ら<sup>1)</sup>、清水ら<sup>4)</sup>の報告にもあるように、樹林地内の表層は細粒砂層（図-2の粒度分布に対応）で覆われるため、流速が小さくとも（樹林地内は比高が高く、植生による流れの抵抗の大きい）、細粒砂層（図-2）の移動は容易に起こり、根茎の露出から樹木の傾斜が生まれる。とくに、ハリエンジュ樹木は根茎でつながっているものが多く、1本の傾斜が他の数本の樹木の傾斜につながる傾向が抽出された（写真-5）。

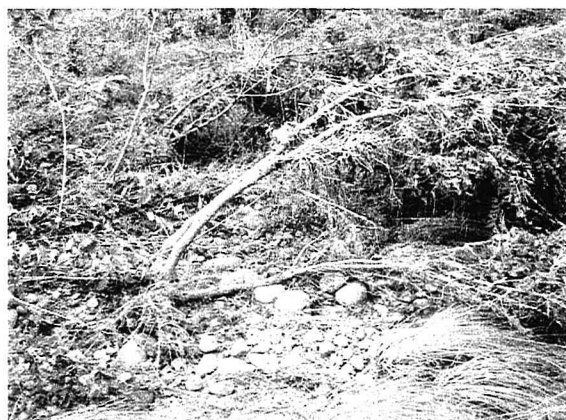
写真-4b 洪水後の状況（調査地点1内のC）

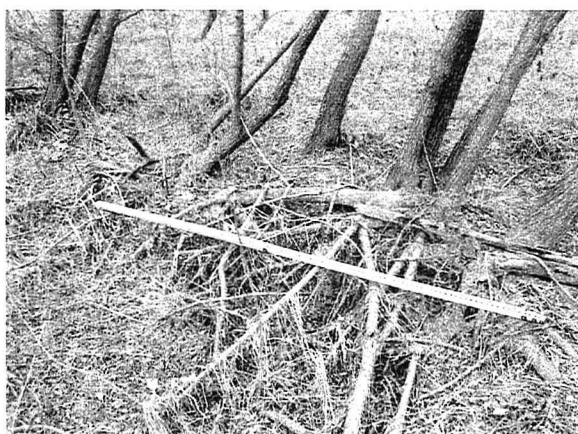
写真-5 ハリエンジュ樹林地内での樹木の傾斜

図-2に示したように、樹林地内では、高水敷表層の粒径は5mm以下の砂で覆われているので、容易に主根の露出が生じる。モーメント破壊は、むしろ、こうした状況から考えるべきで(写真-5, 6)、今後検討されるべき課題である。以上より、礫床河川における倒木、傾斜木は、次の要因によって生じることが考えられる。

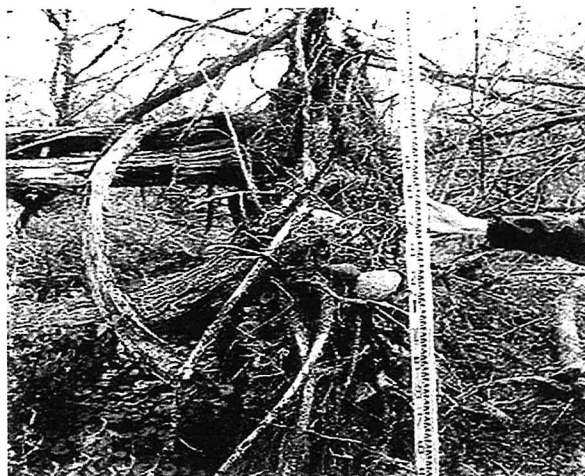
攪乱されたハリエンジュ樹林（写真-2のA付近）は、傾斜木が目立ち、中には倒木が数本見つけられた。その中には、円弧状の根が露出し、流れに対して直立する形であったため、砂礫やシルト、草本などの流下物が絡まっているという破壊形式が1例見つけた（写真-6）。これは、出水によるモーメント破壊を示唆する。

写真-6 根が露出したハリエンジュ

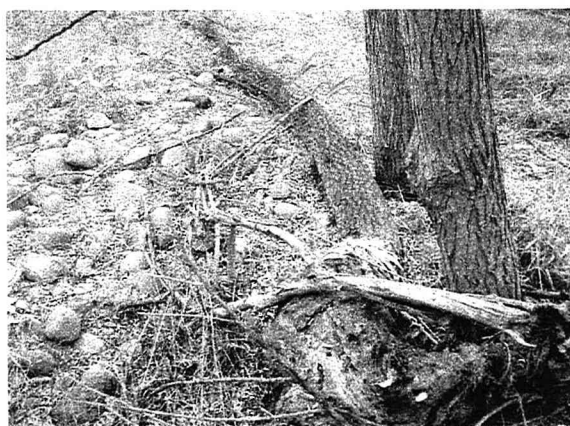
写真-7 ハリエンジュの倒木の状況

一方、洪水痕跡調査から求められた流下物による樹木の遮蔽面積は図-10のように求められた。これより、倒伏限界モーメントに達するほどの遮蔽面積増加は認められない。踏査から見られた特徴的なことは、むしろ、倒木している木の周辺基盤は攪乱された痕跡があることで、これは草本類の剥がれ、礫層の露出、基盤の凹凸（とくに洗掘）といったものが代表的である（写真-7）。以上の検討から、樹木の破壊は遮蔽面積増加の結果、モーメント破壊を生じたものではなく、河床基盤の攪乱が主要
