# 2001年7月台湾で発生した豪雨の特徴と 土砂災害

## CHARACTERISTICS OF HEAVY RAINFALLS AND SEDIMENT DISASTERS IN TAIWAN, JULY 2001

**Key Words** : heavy rainfall, sediment disaster, Taiwan, Hualien-ken, Nantou-ken, Taiko village, Typhoon 0108, numerical simulation

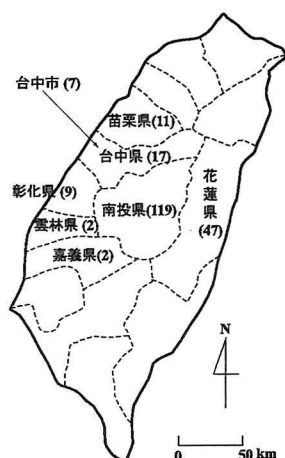
図－5 地域別死者・行方不明者数 図－6 花蓮県での主要な土石流被災箇所 図－7 南投県での主要な土石流被災箇所

に示すように台湾中部の内陸・山間部である南投県の被害が特に多く、標高3,000 m級の山岳が続く中央山脈をはさんで東側に位置する花蓮県の被害がこれに次ぐ。台中市で7名の被害があるが、その他の大都市での人的被害はなく、平地部の県の人的被害も少ない。また、死者・行方不明者のうち少なくとも121名以上が土砂災害による犠牲者であり、今回の事例は洪水による被害よりも、土砂災害による被害が中心であった(台湾国立成功大学の資料および台湾行政院内政部消防署の資料による)。

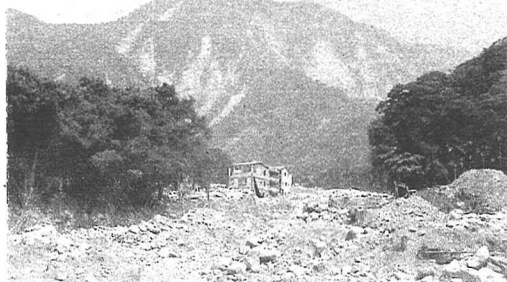
写真－2 南投県水里郷上安村で発生した土石流

南投県の中央山脈、玉山山脈西側の濁水溪支川の陳有蘭溪沿いでも7月30日未明から朝にかけて激しい豪雨にあい、その結果、多数の土石流、土砂流が発生した。代表的な箇所は図－7に示すように、水里郷上安村、信義郷豊丘村、新郷村であり、いずれも死者・行方不明者が10名以上に上っている。また、陳有蘭溪に沿って道路や橋梁の損害が顕著であった。写真－2は水里郷上安村郡坑で発生した土石流によ

る家屋被害の様子であり、背後の山で多数の斜面崩壊が発生していることが分かる。流下してきた巨礫は礫岩が主体である。
