# 四万十川橋・橋脚周辺の 局所洗掘に関する現地調査

## FIELD INVESTIGATION OF LOCAL SCOUR AROUND THE PIER OF SHIMANTO-BRIDGE

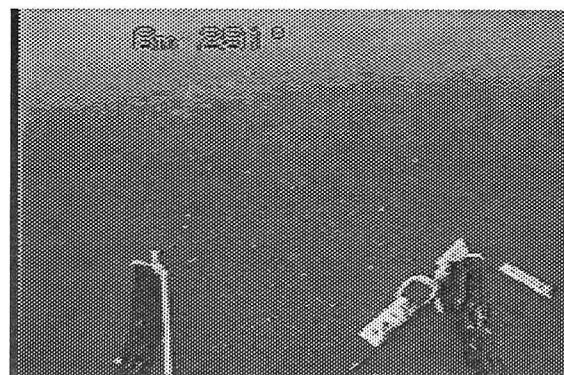
写真-2 ①地点の様子

四万十川橋から下流の図中①地点(写真-2)付近では、細かな砂が堆積している箇所からやや大きめの礫(約2cmから10cm)の分布する境界が存在していることが確認できた。ここは流速の速い所と流れのよどんでいる所との境界でもあることから、細かな砂が堆積しやすい状況にあると考えられる。図中②地点(写真-3)の橋脚間の流れが速い箇所では細かな砂は掃流されており、約3cmから15cm程度の大きめの礫が分布していることが確認された。次に橋脚P6の根固め工の右岸側付近を撮影した。③地点(写真-4)では当初予想されていた根固め工の崩壊はなく、下流側に自然と高さを減少させ河床まで達するといった設置時とほぼ同様の状態が保たれていると推察された。また根固めブロック間に10cmから25cm程の大きめの礫が堆積していた。最深部で約10mの深さがある洗掘孔は水面上からの観測は困難であり、今回の水中ビデオロボットによる洗掘孔内の撮影は通常観測不可能な箇所を詳細に見ることができたといえる。

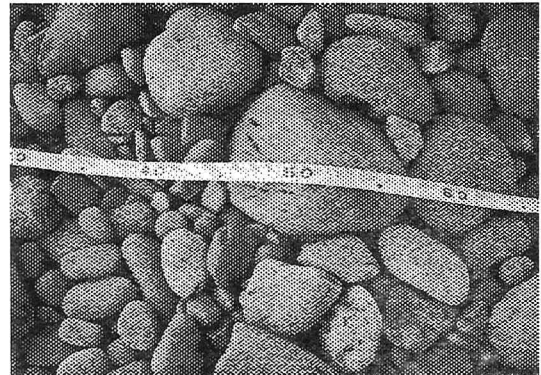
写真-7 河床の表層

橋脚周辺の河床における粒度分布の調査を行うために、粒度分析資料採取を行った。土砂の採取箇所を図-7に示す。後述の4箇所について、レンガ敷設を行う前に上層30cm(写真-5)、下層20cm(写真-6)を掘り進め、それぞれ二層の砂礫を採取した。上層は10数cm程度の玉石(写真-7)が占めており30cmとしたが、下層については粒度の変化が見られず細かな粒径のものが多かったため

20cmとした。また、橋脚前後周辺の粒度分布を見るために、さらにP4の中心点から下流側20mの地点の採取、およびP4とP5の中心点から上下流20mの2地点の採取を行った。粒度試験の結果、橋脚周辺の表層礫は約10～20cmの玉石で覆われており、その表層を取り除くと湿潤した状態であり細砂(やや粘性の土も含む)と玉石で構成されていた。掘り進めて行く内にP4の上流側では、約45cmの深さに突然大きな玉石が二つ掘り出され、20cm×15cm×15cm程度のもの(写真-8)が見られ、以前に起きた出水で起きた粗粒化の現象ではないかと考えられる。
