# 平成15年台風10号による北海道日高 豪雨災害の概要について

AN OUTLINE OF HEAVY RAINFALL DISASTERS IN HIDAKA REGION,  
HOKKAIDO, BY TYPHOON NO. 10, 2003

## 1. はじめに

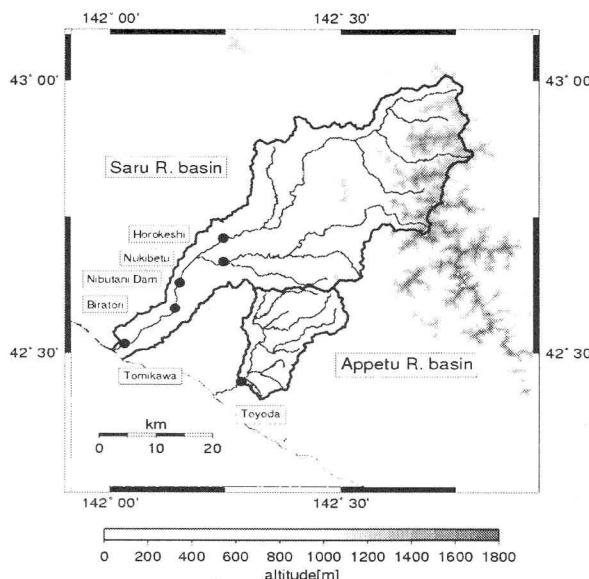
図-1 沙流川、厚別川の概要

本論文は、土木学会水工学委員会「平成15年台風10号北海道豪雨災害調査団」が、沙流川水系と厚別川水系(図-1)に対象を絞り、主に加害の原因となった事項(降雨、流出、斜面崩壊、土砂生産、流木発生、溢水・破堤、護岸破壊・河岸浸食、土砂堆積、沿岸土砂堆積、ダム機能など)の特性と相互の関連を明らかにすることを目的として取り組んだ調査報告書<sup>1)</sup>を取りまとめたものである。

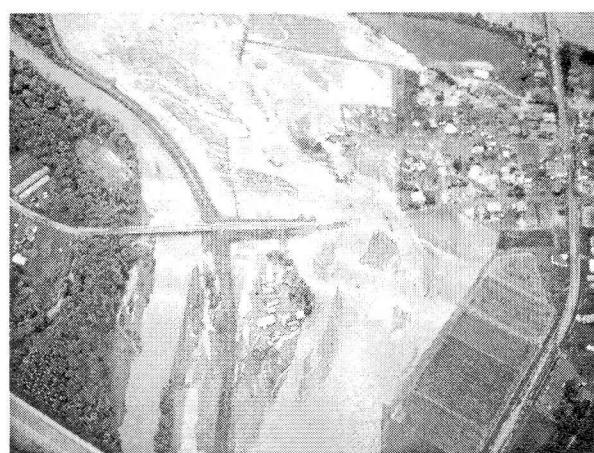
図-2 沙流川上流部(貫気別川コタン橋付近)

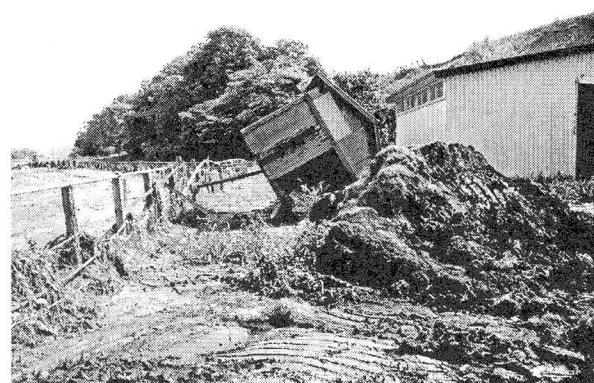
図-3 厚別川下流における馬小屋の被災状況

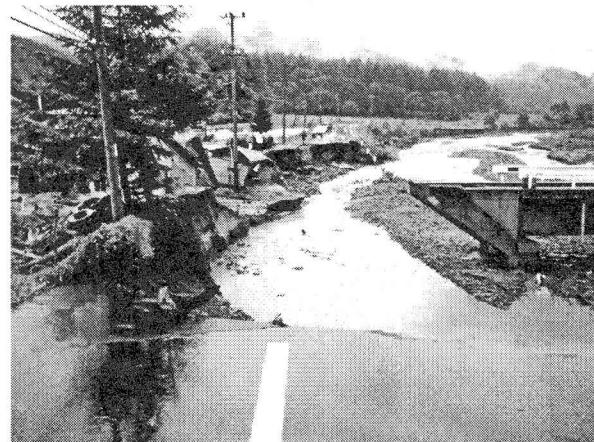
図-4 貫気別川河岸浸食による道道の被災(北海道提供)

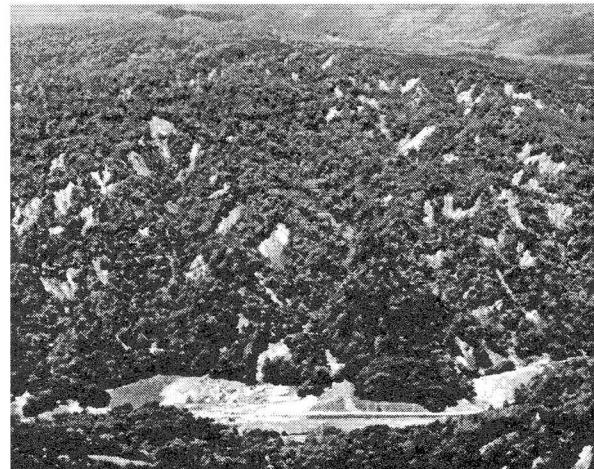
図-5 厚別川流域の崩壊地状況

一方、厚別川流域の主要崩壊地は、本川上流域、支川里平川上流域、里平川支川ウェンテシカン川上流域、比宇川上流域などに分布しており、流域全体の崩壊土砂量は約180万から190万 $m^3$ (見かけ体積)と推測された(図-5)。崩壊土砂量の多い里平川本川上流域、比宇川上流域、ウェンテシカン川上流域から支川河道に流入した土砂量の計は約42万5千 $m^3$ 、それら以外の10流域での支川河道・本川河道への流入土砂量の計は約1万4千 $m^3$ と見積もられた。また、崩壊地近傍地山の粒度分布試験結果をもとに、厚別川流域全体のウォッシュロードの流出量を推定した結果は約36万から72万 $m^3$ であった。

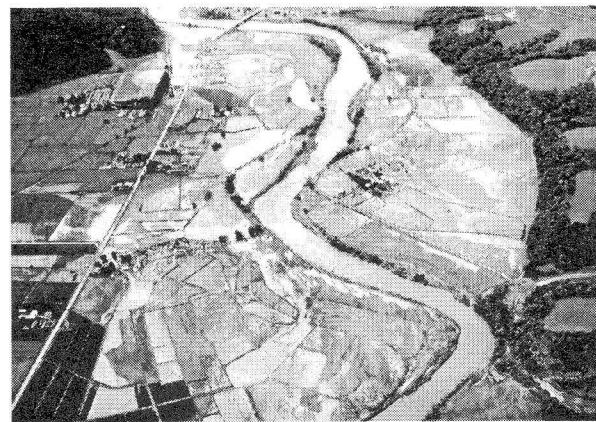
厚別川の洪水流量は赤無橋地点で2,000 $m^3/s$ を越え、現況河道の流下能力(赤無橋地点で1,000 $m^3/s$ 程度)をはるかに上まわって河口から里平川合流点まで全区間で氾濫した。下流既改修区間では、越水や破堤による氾濫水が堤内地をあたかも河道のように流れた(図-6, 7)。上・中流の未改修区間でも洪水流があふれ、山すそから山すそまでの谷部(平地部)がすべて氾濫原となった。比宇川の合流点付近では河道が屈曲し、氾濫流は複雑な流れとなり本川、支川とも広範囲に氾濫した。2次元浅水流モデルを基本とした数値解析の結果からは、氾濫原が冠水時に巨大複列砂州の性質を発揮したことが示された。

図-6 赤無橋下流(厚別川)の被災状況(北海道提供)

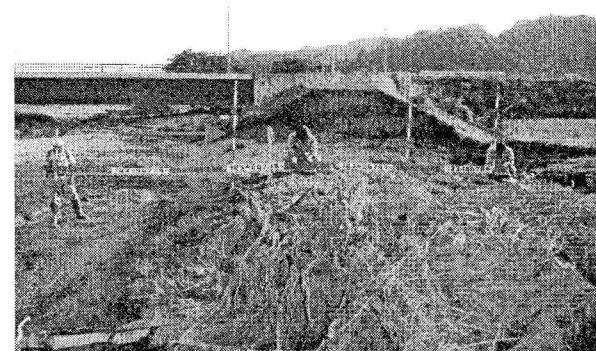
図-7 破堤箇所(東川大橋上流)の状況(北海道提供)

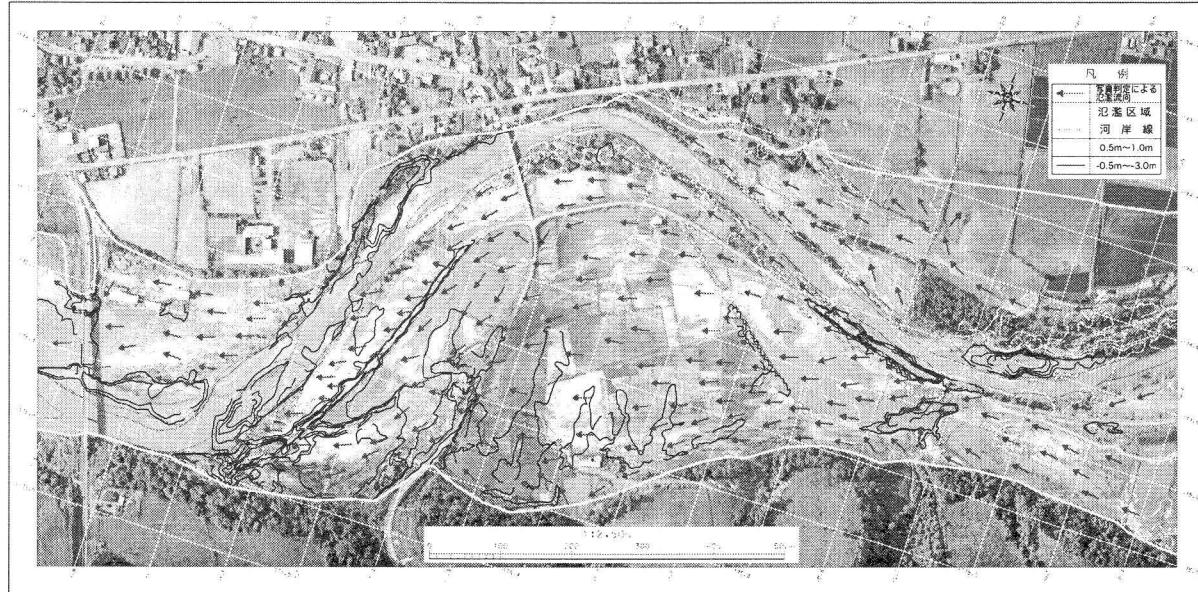
厚別川氾濫洪水堆積土砂分布図（河口付近）

厚別川流域では、崩壊・土石流により約180万 $m^3$ (見かけ体積)にのぼる大量の土砂が生産されたと想定される。しかし、支川中・下流域、本川での河床上昇は均してみると数10cm程度であった。ただし、河道自体には大きな変動が生じている。大規模氾濫は、瓢箪状に連なる氾濫原を最大2m以上の水深で覆っており、これらは基本的に大規模複列砂州流れの性質を示した。この結果、砂州前縁部に相当する氾濫原の左右端において新水路の出現を含む大きな河道変動が生じた。また、複列砂州の腹部に相当する氾濫原の中央では、粘性土からシルトおよび砂からなる土砂が比較的厚く堆積した。複列の河道が合流収束し再び分岐する節の部分(大規模砂州の先端部、8の字流の交点)では、低水路と堤防の浸食・決壊が集中して起こっている(図-8)。この場所の上流側は複列砂州上の流れと2つの主流が集まる場所であり、堤防および低水路河岸の決壊は堤内側からの流入流れによってたらされている。下流側では収束した流れが再び砂州上に乗り上げる場所であり、乗り上げ部の河岸および堤防が堤外側から破壊されている。両者とも、低水路法線または堤防法線が谷軸に対してなす角度の大きい場所で広い範囲にわたり破壊されている。

図-8 厚別川河口近傍における堆積高、浸食深コンターおよび氾濫流向(北海道提供)

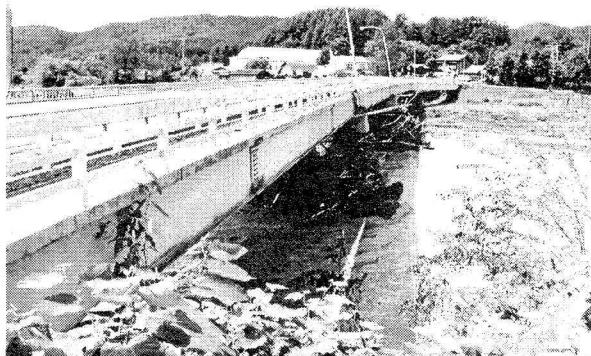
図-9 貫気別橋(歩道橋)の被災状況

流木による被害は橋梁において顕著であった。調査した貫気別橋(図-9)およびアブシトエナイ橋(図-10)では橋脚・橋桁に多くの流木が引っかかっており、貫別橋では上流側の人道橋が流下方向に傾斜し、アブシトエナイ橋では4径間の橋桁のうち2つが流失する被害を受けた。両橋とも橋桁上部に泥が堆積しており、洪水時に冠水したことが想定された。特に、アブシトエナイ橋の直上下流の痕跡水位には水位差が存在し、橋梁による堰き上がりの痕跡が確認された。また、栄進橋(図-11)のように橋台背面の道路盛土が氾濫流により浸食を受ける形態の被害が発生している。同様の道路盛土の浸食は沙流川や厚別川流域以外でも多数発生している。

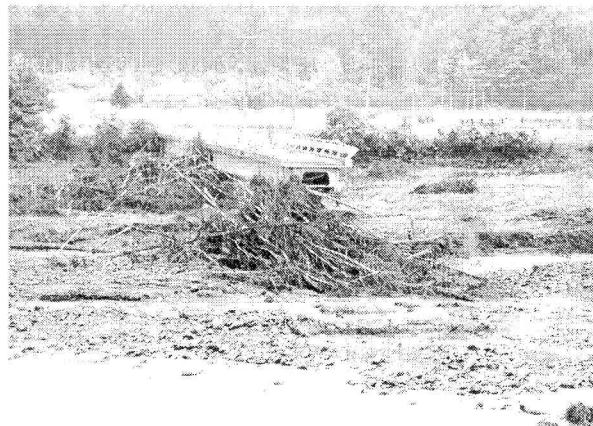
図-10 アブシトエナイ橋の被災状況

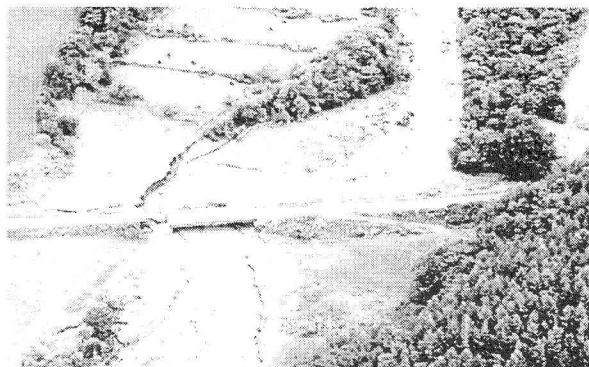
図-11 栄進橋の被災状況(シン技術コンサル提供)
