# 2003 年 5 月スリランカ南西部水害調査報告

## FIELD INVESTIGATION OF THE FLOOD DISASTER IN SOUTH-WEST AREA OF SRI LANKA OCCURRED IN MAY 2003

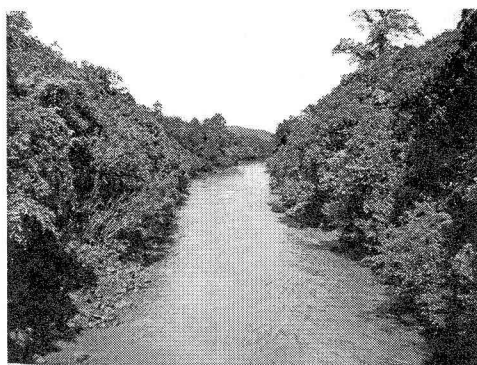
写真-1 カル川のエラガワ付近の狭窄部

いた。住民等の話しを総合すると、ラトナプラ市内も近郊の村でも洪水氾濫は激流が襲ったというよりは徐々に浸水し、避難時間も十分にあったようである。これはやはり洪水の原因は狭窄部による堰上げの影響が徐々に上流に及んだことによるものと考えられる。写真-1はカル川上下流の中間地点に位置するエラガワの狭窄部であり、河道幅は50m程度である。確かにこの断面では $1,000\text{m}^3/\text{s}$ を超える流下能力は期待できないと思われる。

今回の洪水災害の原因は3点に集約されており、それは①極端な緩勾配(約1/5000)、②前節に詳述したあまりにも大量の雨、③エラガワ地点の狭窄部による堰上げということである。

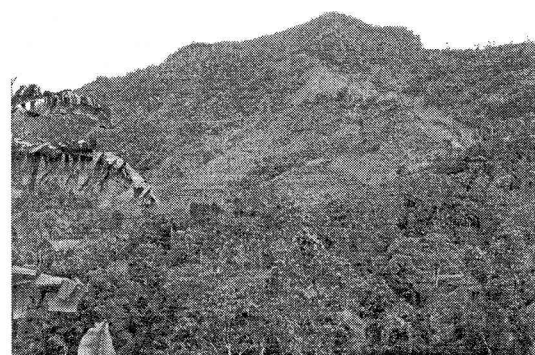
写真-2 ハブゴダにおける崩壊

ラトナムプラ州においては多くの箇所でも崩壊が発生し、これにより122名もの人命が失われた。写真-2(a)、(b)は、このうちもっとも多くの崩壊箇所を数え、8名の死者を数えたハブゴダにおける最も大きな崩壊地の状況を示したものである。写真-2(a)は崩壊直後、写真-2(b)は2004年4月における調査時点の崩壊地の様子を示したものである。ここで8名が生き埋めになった。崩壊や土石流の発生プロセスについてはこれらの写真だけからはわからないが、結果的には頂上付近に崩壊地が見られ、崩壊土砂が二手に分かれて流下した様子が見られる。このうち、写真右側の土砂移動の痕跡にそって溪谷が形成されており、左側の土砂移動の痕跡は、小さな尾根を越えた土砂移動によるものである。

写真-2(b)の1年後の状況を見ると、崩壊土砂はほとんど流送され、河道にほとんど土砂が残っておらず、河床が粒径の大きな石礫で覆われている。また、崩壊土砂の移動経路に沿って失われた植生は、1年後には十分回復している様子も伺える。

山腹中腹部には民家が見られる。この周辺は山腹が茶畑として開発され、農作業への利便性のため危険な山腹に家を立てて生活している。このような森林の伐採と居移住地の森林への進入が土砂災害を拡大させた要因の一つであると考えられる。現地での聞き取り調査によると、行政側は住居を移すことを住民に勧告しているが、ほとんどそれに応じないとのことである。

土砂災害直後の対策として、住宅移転、土地収用、復旧作業、崩壊地の監視などが行われた。

これからの対策としては、まず、地すべりハザードマッププロジェクトが挙げられる。ハザードマップは50000分の1および10000分の1の地図に対して作られている。このハザードマップは、土地利用、地形、傾斜、土壌、地質、水文学的情報などを考慮して、四段階の危険度で作成されている。

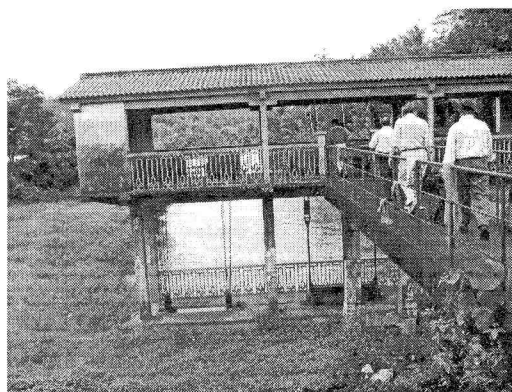
写真－3 内水氾濫対策用のポンプ場

ギン川の治水整備に関しては，河口から  $12\text{km}$  付近までの下流区間しか堤防が整備されていない。ギン川の下流部は低平地で雨期の雨が多いため，堤内地の内水排除に力点が置かれている模様である。雨期にはギン川の水位が上がるため，支川の水はギン川本川に自然流下できないためポンプ排水している（写真－3）。洪水対策は中国の援助により，1975 年に開始された。10 年確率降雨を対象とした  $5,000\text{ha}$  の水田の洪水防御，10 箇所のポンプ場の整備が実施された模様である。下流付近に川幅  $30\text{m}$  程の分水路があったが，その水理設計も中国が行った模様である。

ギン川の流域全体での水防災の計画はない。まとまった雨が降れば，今回のような外水氾濫は再び発生する可能性は高い。また，内水氾濫もその対策は十分とは言いがたい。

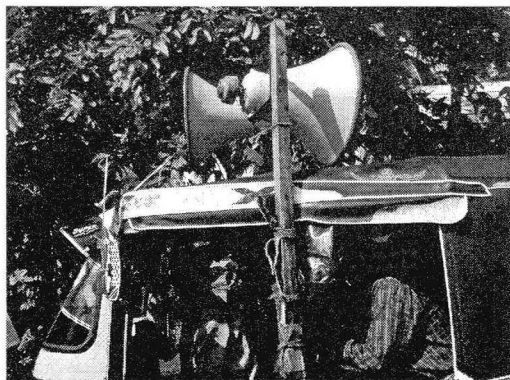
写真-4 ラウドスピーカーによる災害情報伝達

ニルワラ川は過去 30 年間にわたって洪水氾濫が生じたことはなかった。そのため、住民のほとんどは洪水に対する経験をもたないため、その被害が拡大した。11 日から始まった降雨のため、テレビやラジオ、新聞から地すべり、洪水の危険性については報じられていた。住民もこれらの情報については認識していた。しかし、下流における 18 日の氾濫拡大についてはラウドスピーカーによる連絡があるまで住民は何も情報を持たない状況であった。灌漑省マータラ事務所は 17 日から対応を協議していたが、本格的に情報伝達を始めたのは氾濫が拡大してからである。ラウドスピーカーによる連絡は、スリーウェーや車による緊急措置的なもので、常設の防災スピーカーがあったわけではない(写真-4)。これらのスピーカーは大きい集落の電気屋に設置しており、住民への連絡が必要な場合に NGO の協力を得て、連絡される。しかし、氾濫拡大が時間的に先行したため、伝達が出来ない孤立した地域を生むことになった。地元住民の話によると、理由もわからず水位が上昇し、恐怖を感じたと言う。また、生活弱者を家族や近所の者がおぶって逃げたケースが数多くあった。しかし、避難する場所が指示されていたわけではなく、とりあえず近所の高台に避難している。孤立した集落は、18 日から 19 日にかけて軍隊やマー
