# 沙流川2003年8月洪水における 樹木の倒伏状況から算定される流速

## FLOW VELOCITY CALCULATED FROM UPROOTED TREES AT THE AUGUST 2003 FLOOD OF SARU RIVER

油川 曜佑<sup>1</sup>・渡邊 康玄<sup>2</sup>・阿部 修也<sup>3</sup>

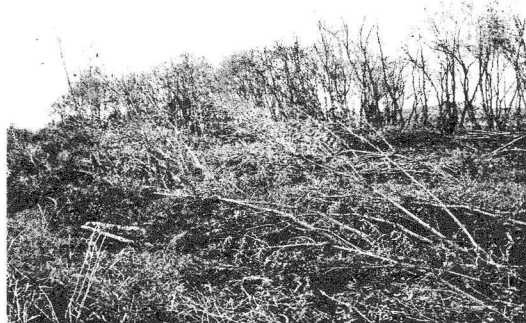
写真-2 倒伏樹木の状況

完全倒伏した樹木の分布図を図-10(a)で示した。また図-11(a)は完全倒伏していない樹木の位置を示した。さらに倒伏した樹木ならび、しなかった樹木の例をそれぞれ写真-2,3に示した。
