# スマトラ沖地震津波によるスリランカでの被害 に関する現地調査-河川被害を中心として-

FIELD INVESTIGATION OF DISASTERS IN SRI LANKAN RIVERS CAUSED BY  
SUMATRA EARTHQUAKE TSUNAMI

**Key Words :** Sri Lanka, Sumatra Tsunami, Tsunami disaster, river, field investigation

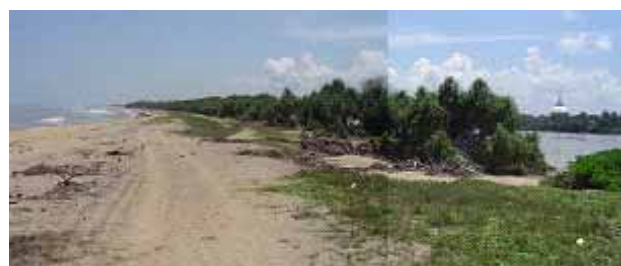
写真-1 砂嘴上の越波による洗掘

に示した。上記衛星画像によれば、津波来襲後に砂嘴地形に大きな変化は認められないが、現地踏査によれば写真-1のように越波の跡が認められた。ただし、越流による土砂の河口内への押し込みの規模は大きなものではなく、写真-1に見られるように、植生の流失も部分的なものであった。河口に近いカルタラでの浸水深は3.5m<sup>1)</sup>であり、一方、現地での測量によれば砂嘴の高さはほぼ2.6m(潮位補正済み)であった。よって、津波来襲時には最大で0.9m程度の越流水深であったものと推測される。同様な越波は津波でなくとも高波浪時に見られるものであり、主にバリアーアイランドの消長との関連でこれまでも多くの調査・研究がなされている<sup>3)</sup>。写真-1に見られた地形変化はそれらにきわめて類似している。

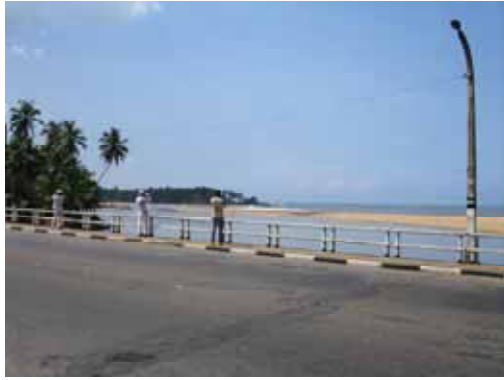
写真-2 ギン川の河口砂州

カル川，ニルワラ川の河口には，それぞれ，カルタラ市とマータラ市が存在するが，ゴール県の県都ゴールとスリランカーのマリン・リゾート地であるヒッカドゥワに挟まれたギン川の河口には都市は存在しない．ギン川は流域面積が947km<sup>2</sup>，流路長が112kmであり，大部分がゴール県を流れている<sup>2)</sup>．また，写真-2 に示すように，河口には長さ1.5km程度の砂州が存在するが，カル川，ニルワラ川の砂州に比べて小規模であり，水深も浅い．写真-3に示すように上流側は広い氾濫原を持ち，両岸は深い植生が広がっていた．

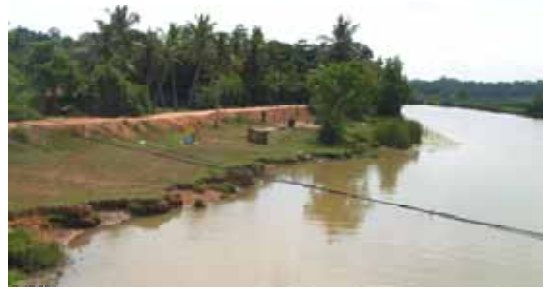
写真-4 河口から9kmの架橋地点から右岸側堤防を望む

河口から7km地点では，ココナツ農園が右岸側の堤外地に存在していた．この地点では，水面から60cmまで浸水したとのことであったが，大きな被害はなかったとの住民の証言を得た．河口から9kmの架橋地点では，津波の遡上は確認されていない（写真-4）．左右岸は，樹木に覆われ，広大な氾濫原が存在することから，それらにより津波は減衰したと推測される．

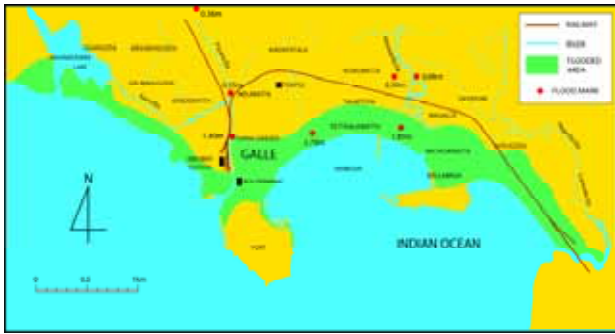
図-3 ゴール市およびその周辺での津波浸水域と現地調査地点での浸水深

2004年12月26日午前9時26分、津波の第1波がゴール県に來襲し、その約20分後に第2波が押し寄せた<sup>5)</sup>。第2波は第1波より規模が大きく、これにより、ゴール市内の海岸域一帯は約6m浸水した。図-3はゴール県が取りまとめたゴール市における浸水域と現地調査で得た数地点（赤丸）での浸水深を示したものである。この津波の來襲により、ゴール県では死者4,233人、被災者135,389人という甚大な被害が発生した。被害の概要<sup>5)</sup>を表-2に示す。

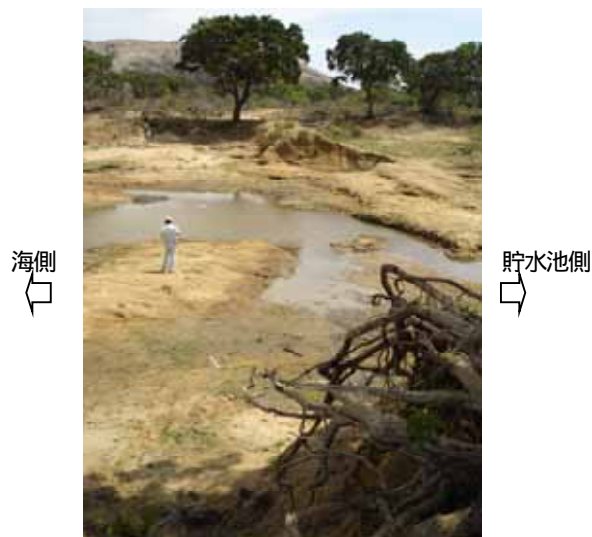
写真-5 道路の破壊状況

写真-5、写真-6に、ロッジの背後にある堤防を兼ねた道路の破壊状況を示す。この道路の背後には小規模な

溜め池が存在していた。津波により、写真-5に見られるように盛土が破断した。盛土の高さは約2.5m、破断部の幅は45mほどであった。写真-5の破断部には、津波来襲以前には存在していなかった水路が残存している。当然、調査時にこの水路を流れる流量は無く、海に接する開口部はすでに閉塞状態にあった。

この道路の破壊で特徴的な点は、海側の法面だけが損傷を受けていた点である。上述の海に向かう水路の形成は、戻り流れによる流体力の大きさを物語っており、海側の法面侵食も戻り流れによるものと考えられる。寄せ波時には、盛土高さよりさらに高い水位までほぼ瞬時に上昇し、越流の形態を示さなかったであろう。引き波時には貯水池内に貯留された海水が越流を伴って排出され、道路の海側法面を侵食しつつ、ついには盛土を破断させて水路を形成したものと推測される。このような機構は、戻り流れによる橋梁の被災機構<sup>4)</sup>に一致するものである。
