# 洪水時における樹木内流速現地観測

## A FIELD OBSERVATION OF FLOW VELOCITY IN TREES DURING A FLOOD

We measured the cross-sectional flow velocities in the tree zone of the Otofuke River during a flood caused by Typhoon Etau in August 2003 and tried to clarify the flow conditions at that time. It was confirmed that the obtained flow pattern of cross sectional distribution sufficiently reproduced behavior of the flow velocity in the tree zone.

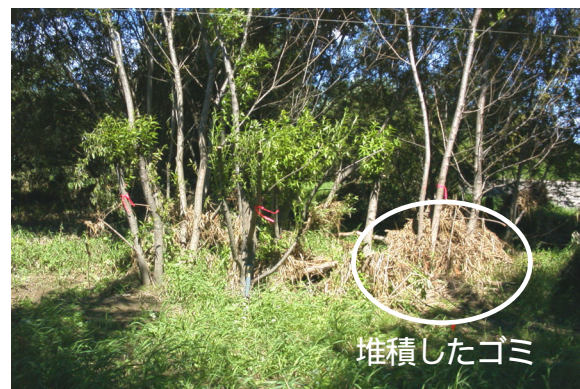
写真-3 樹木に付着したゴミなどの堆積物

では樹木が存在する区間で測定されている。ここで、洪水直後の調査により、樹木群内では写真-3に示したようなゴミ等が樹木に付着している様子が確認された。デジタルカメラによる写真測量手法を用いこれらの断面障害状況を求めた結果、低水路満杯の樹木群河積 $32.3\text{m}^2$ に対して、ゴミ等の投影面積は $8.0\text{m}^2$ 程度となり25%を占めていた。ゴミ等の集積は空間的相違が見られるが、横断方向の平均的な流水の障害率は大きく変化しないものとし、今回対象とした区域では同一の値と仮定して検討を行った。
