堀川における浮遊ゴミの移動特性に関する研究

STUDY ON THE TRANSPORT CHARACTERISTICS OF FLOATING GARBAGE IN HORI RIVER

Key Words : *Floating garbage, Hori River, Transport characteristics, Field observation, Numerical simulation*

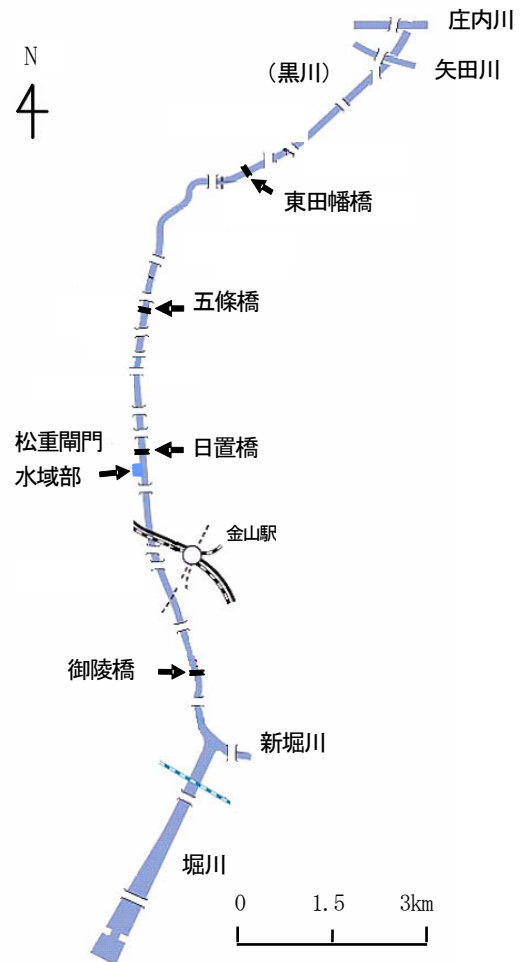
図-1 観測場所

堀川の浮遊ゴミの種類および量を把握する目的で、大潮である平成18年8月25日に、図-1に示す東田幡橋(堀川河口から13.1km)、五條橋(10.0km)、日置橋(7.9km)、御陵橋(4.4km)で、下げ潮時(6時~13時)と上げ潮時(13時~19時)に橋の中央(御陵橋は兩岸)で写真-1のようなゴミ網(入り口の大きさ;縦40cm,横40cm,目幅2mm)を設置し、浮遊ゴミを採取した。橋毎に得られたゴミを乾燥させた後、ゴミの種類と質量を計測した。なお、東田幡橋は名古屋工業大学富永研究室が、五條橋、日置橋は中部大学都市水工部門が、御陵橋は名城大学原田研究室が調査を実施した。また、季節による比較を行う目的で大潮である平成18年12月5日にも日置橋において同様の観測を行った。

水位が低下するとともに側岸部にゴミが溜まり、水面を漂わなくなったことが考えられる。また、水位上昇時には再び水面へ戻り、輸送を繰り返すものと推察される。下げ潮の場合にはゴミが両岸に沿って多く流れており、特に右岸側が多いことが分かる。一方、上げ潮の場合ではゴミが川全面に広がっている。同様な状況が平成18年12月5日にも観測された。ゴミが両岸に沿って流れる現象は、水位上昇に伴う浮遊ゴミの出現や側岸からゴミが流入しやすいこと、河川線形の影響などが原因と考えられる。また、上げ潮のゴミが川全面に広がる現象は図-1に示す日置橋下流の松重閘門水域部の影響を受けていると考えた。そこで、平成18年11月9日と平成18年12月5日には、松重閘門水域部のゴミ移動も調査した。

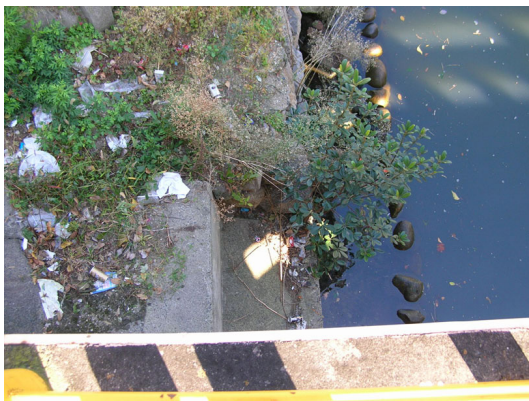
写真-2 側岸に溜まる浮遊ゴミ

図-4に調査結果の一例を示す。なお、図中の菱形は人工ゴミを、丸は自然ゴミを表しており、下方向に時間が経過している。本図から、干潮では、ゴミが少なくなっていることが分かる。これは、写真-2にもあるように、

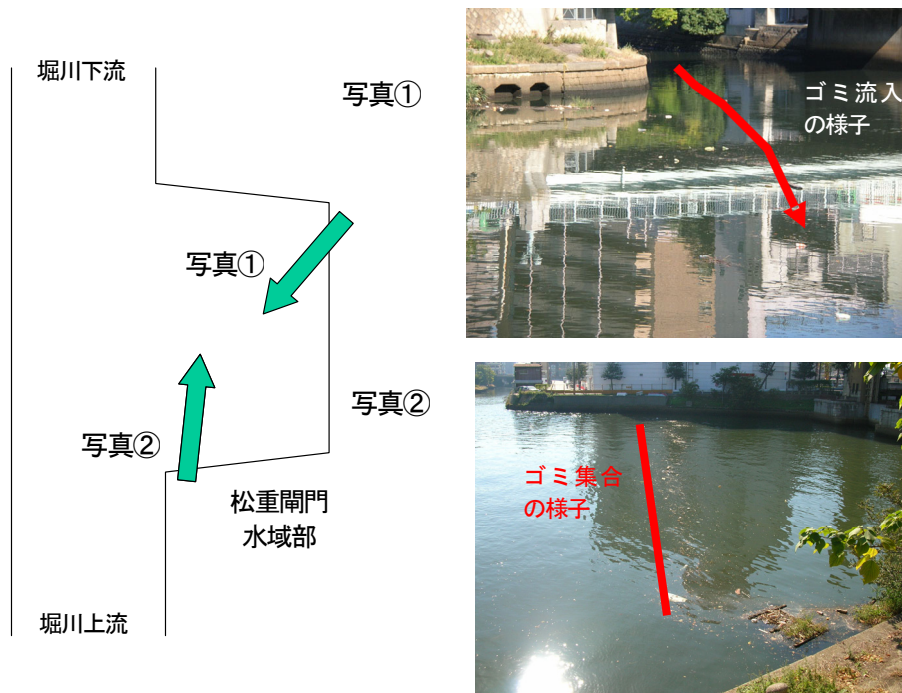
写真-3 松重閘門水域部のゴミの集積（下げ潮時）

能していたときには、船舶まりとして利用されていた場所である。写真-3に平成18年11月9日の松重閘門水域部におけるゴミ集合の状況を示す。下げ潮時には堀川から水域部へ流入するゴミが認められ、流入したゴミは水域部内を移動しながら集合していた、また、上げ潮における日置橋から堀川下流の様子を写真-4に示す。写真撮影時は夕方(16時50分)であり、見やすくするために「明るさ」と「コントラスト」を上げて表示している。この写真から、水域部から流出したゴミが断面中央部を遡上していることが分かる。松重閘門水域部のゴミ移動の概念図を示せば、図-5のようである。下げ潮では、右岸側を流下してきたゴミが水域部へ流入する様子が見られ、観測した時間内では、その水域部から下流へ流出する様子は見られなかった。また、上げ潮時には、水域部で集合したゴミが堀川へ流出する現象が見られ、特に17時にはまとまったゴミが堀川へ流出する現象がみられた。この

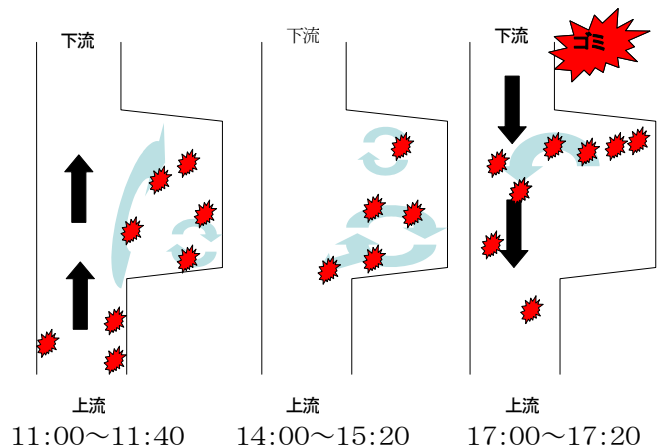
図-5 松重閘門水域部の浮遊ゴミの移動

ことは、日置橋において17時に多くのゴミを観測したとことに関連付けられる。また、平成18年12月8日にも同様な松重開門水域部のゴミ輸送が観測された。したがって、堀川の浮遊ゴミの一部は、堀川中流と松重開門水域部の間を行き来しており、松重開門水域部の存在が堀川における浮遊ゴミの長期化に寄与している可能性がある。

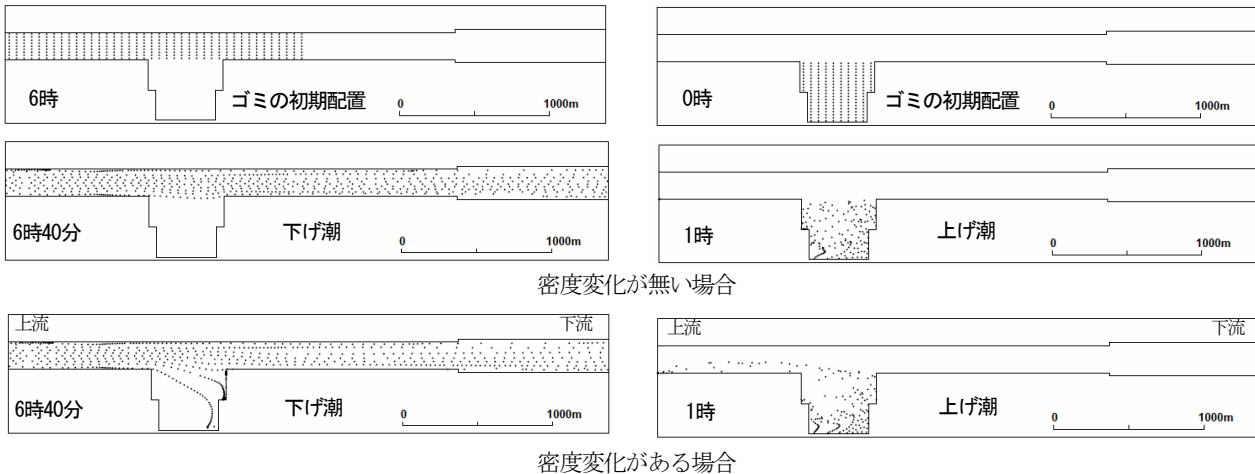
図-10 松重閘門水域部のゴミの移動

の場合は0時に松重閘門水域部にゴミを配置した。図-10より、密度変化が無い場合には、水域部に流入あるいは流出するゴミは非常に少ないことが分かる。一方、密度変化がある場合には、下げ潮時に右岸側にあったゴミが水域部へ流入し、上げ潮時に水域部の下流側からゴミが流出している様子が見られる。本図における流入時の水域部の線状のゴミ集合の様子や、水域部下流側からのゴミ流出などは観測結果と定性的に類似している。したがって、感潮部の密度変化に伴う表層の流れが松重閘門水域部のゴミの輸送に大きく影響していることが推察される。
