# 湖浜安定化から見た霞ヶ浦湖岸 植生帯緊急保全対策の評価

## EVALUATION OF URGENT MEASURES PROTECTING LAKESHORE VEGETATION IN LAKE KASUMIGAURA IN TERMS OF LAKESHORE STABILIZATION

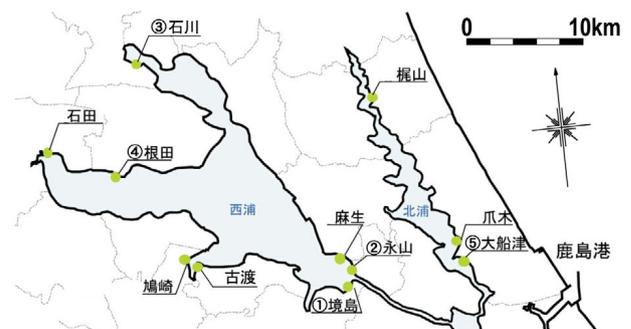
図-1 霞ヶ浦における湖岸植生帯緊急対策地区

霞ヶ浦においては、絶滅危惧Ⅱ種アサザを含む湖岸植生帯の衰退が顕著に進んできたため、その対策として湖岸植生の保全および復元、創出を目指し、2000年度に「霞ヶ浦の湖岸植生帯の保全に係る検討会」を設置して様々な検討が加えられた。その結果、図-1に示すように、緊急的対応が必要とされる11地区が選定され、これらの地区において緊急対策が行われた。整備に当たって、湖岸植生帯の衰退原因が十分明らかではなかったことから、モニタリングを行いつつ事業を進めるという順応的管理手法が取られ、2002年からモニタリング調査が開始された。植生帯の復元においては、大規模な堤防工事が行われる前に存在した湖岸植生帯の復元を目標とし、沖

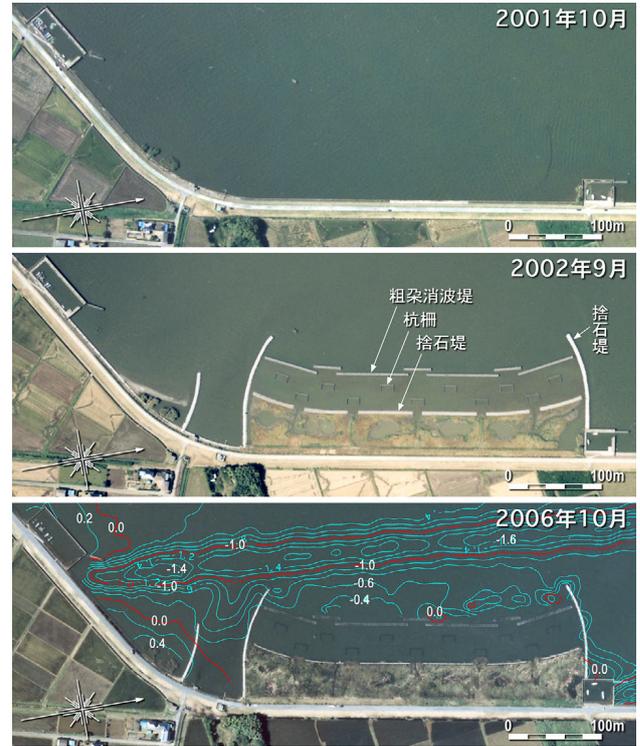
図-2 境島地区の空中写真(2001, 2002, 2006年)

る。図-2 は，緊急対策前後の空中写真を示す。2001年には護岸線の隅角部において小規模な植生帯が見られる以外，護岸が水面と直接接していた。2002年には緊急対策工が実施され，約370m離れた不透過捨石突堤間で養浜が行われた。旧湖岸線沖85mには粗朶消波堤がほぼ連続的に並べられ，その岸側にはコの字形の杭柵が千鳥状に配置され，杭柵の内側にはアサザ等の植物が植えられた。さらに旧湖岸線の沖40mには約11mの開口部を残し

て捨石堤が並べられ、それらの開口部沖にもコの字形の杭柵が並べられた。一見して分かることは、各種施設で過度に囲い込みが行われ、とくに捨石堤を連ねる線より陸側はあたかも埋立地のようになったことである。

2006年には捨石堤より陸側では植生が密に繁茂し、捨石堤の開口部の岸側に造られたワンドも含めて植生で覆われた。ワンドは波の作用が全くないので急速に陸化が進んだと考えられる。また、コの字形の杭柵の岸側では植生の生育は見られず、当初の目的は達成されていない。さらに、粗朶消波堤は建設時には粗朶密度が高かったが、2006年には粗朶消波堤の密度が小さくなった。例えば、図-3 (a), (b) は境島地区の粗朶消波堤の変化を示す。完成直後の2002年5月25日の粗朶消波堤は、2005年10月には粗朶の大半が流失し、消波堤は機能を失った。流出した粗朶は図-3 (c) のように岸側に運ばれ捨石堤上に打ち上げられた。

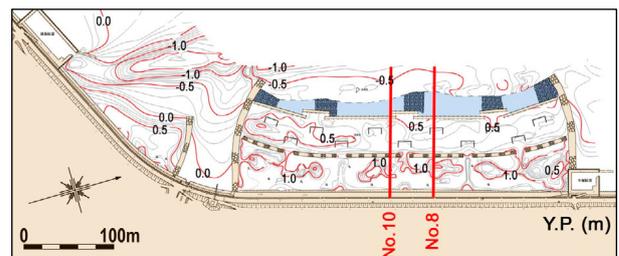
図-4 境島地区の深淺図(2006年8月)

図-4 には境島地区の2006年8月の深浅図を測線配置とともに示す。北側区域では上述の施設に加えて、砂の流出防止を目的として粗朶消波堤沖には捨石製の潜堤も設置されている。図-5 は代表測線の縦断形変化を示す。測線No.8では、粗朶消波堤のすぐ岸側のY.P.0.6m以浅が侵食され、杭柵周辺でも地盤高が低下して植生の生育基盤は確保されていない。No.10でも消波堤陸側のY.P.0.6m以浅で侵食が見られるが、それ以外では地形変化はほとんど見られず、投入土砂の損失は起きていない。また、粗朶消波堤のすぐ陸側では2003年まで小山状の高まりがあったが、2006年までにはY.P.0.6m以浅が削り取られた。これは粗朶消波堤の粗朶流失に伴い、消波効果が低下したことにより浅海部で地形変化が生じたためと推定される。

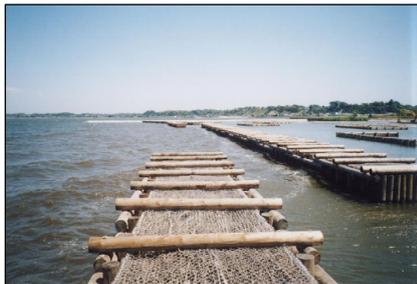
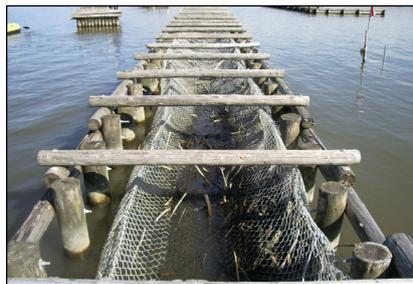
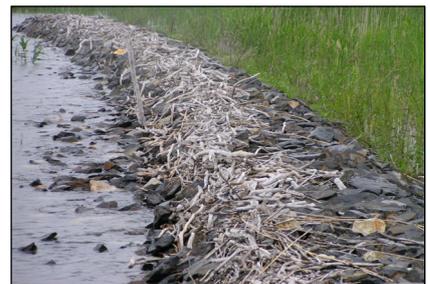
図-3 境島地区における粗朶消波堤の粗朶流出状況

(a) 完成直後:2002年5月25日

(b) 粗朶の流失:2005年10月

(c) 岸側の捨石堤に打ち上げられた粗朶

ける波による地形変化の限界水深 ( $h_c$ : depth of closure) として、浮島一号樋管ではY.P.0.27m<sup>1)</sup>、大山地区ではY.P.0.5mと得られている<sup>2)</sup>。これらと比較すると、上記のY.P.0.6mはかなり浅いが、これは境島地区にあつては霞ヶ浦で卓越する北または北東風の影響を受けにくく、結果として作用波高が低いためと考えられる。境島地区にあつては、波の作用はほぼY.P.0.6mまでしか及ばず、それより深い部分では有意な地形変化は認められないことから、現況の捨石堤で養浜土砂の流出は十分防ぐことができている。一方、粗朶消波堤は既に粗朶の流出が起きて消波機能をほとんど失っているが、粗朶の流出前後でも沖への土砂流出は起きていないことから、粗朶消波堤自体の存在意義は低いと考えられる。同様に、コの字形の杭柵は波による地形変化の制御には効果がない。

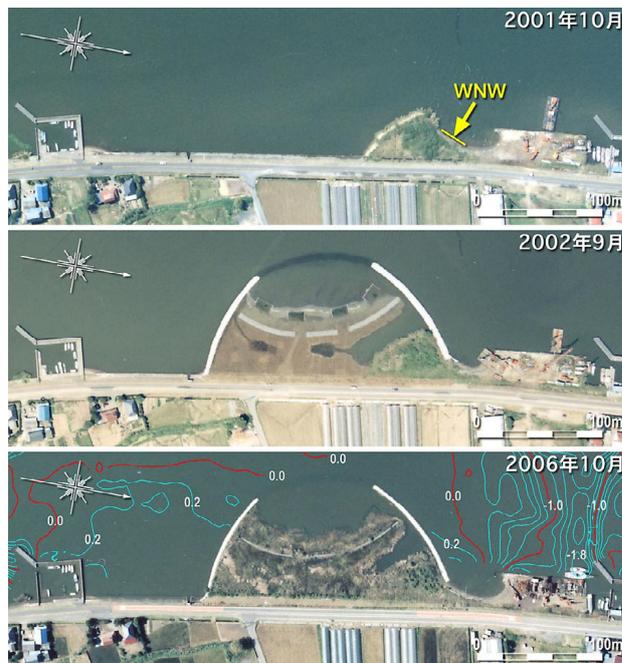
図-6 永山地区の空中写真 (2001, 2002, 2006年)

永山地区は境島地区の北約800mに位置し、湖岸線はほぼ南北方向に走る。図-6 は永山地区の空中写真を示す。半円形に不透過性の捨石突堤が造られ、さらにその中央部に凹状に潜堤が設置された。また半円形領域の内側にあつては、4基の杭柵および3基の捨石堤も設置された。対策工設置以前には、対象区域の北端部に直線状に防波堤が伸びており、その南側にフック状汀線が形成されていた。このフック状汀線の南端部分の方向角はほぼWNWとなる。これはこの地区における卓越波向に近似的に等しい。この入射角を考慮しつつ、図-6 に示す対策工の形状を見ると、北側の曲突堤の遮蔽効果が顕著に現れる配置になっている。空中写真の変遷で見れば捨石堤の陸側のワンド状水域も含めて密生した植生 (ヨシ) で覆われた。この結果、ワンド状水域が狭まっている。

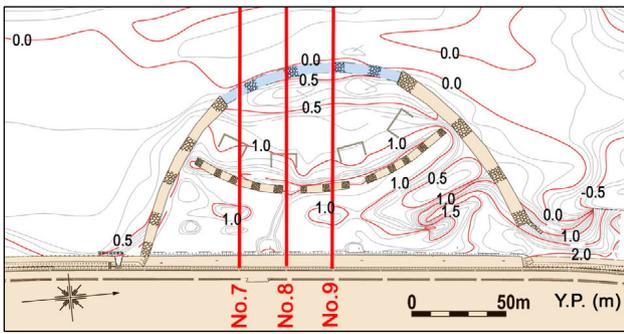
図-7 永山地区の深浅図(2006年8月)

図-7 は平面深浅図を示す。対象区域は半円形に捨石突堤または潜堤で囲まれている。中央部より南側の測線 No.7, 8, 9の縦断形変化を示したのが図-8 である。測線 No.7では、施工当初潜堤から捨石堤の間が約1/80勾配で、捨石堤ののり先標高がY.P.1.4mの緩勾配の一樣斜面が造られた。しかしその後、波の作用により潜堤の岸側直近でY.P.0.5mまで深掘れが生じ、そこから岸側に運ばれた砂が捨石堤の沖側のり面に堆積して、高さY.P.1.75m、前浜勾配1/15のバームを形成した。結果的に潜堤の岸側直近の最大水深から捨石堤の天端（バーム頂）に至る約1/30勾配斜面が形成された。このことは、しばしば自然湖岸としてイメージされる緩勾配の一樣勾配湖底斜面は波の作用下においては形成させることができず、時間経過とともに砂の粒径見合いの勾配に急速に変化することを意味する。一方、潜堤沖では全く地形変化が生じていないので、潜堤は少なくとも砂の沖向き流出を阻止する意味では効果を発揮している。しかし、杭柵には砂移動を阻止する意味では全く効果がない。またNo.7では潜堤の天端高がY.P.0.8mであるのに対し、潜堤の岸側直近の深みの水深がY.P.0.5mと0.3m下がりであって、それによって岸側の地盤が安定していることは潜堤による地盤安定化効果の上で注目される。

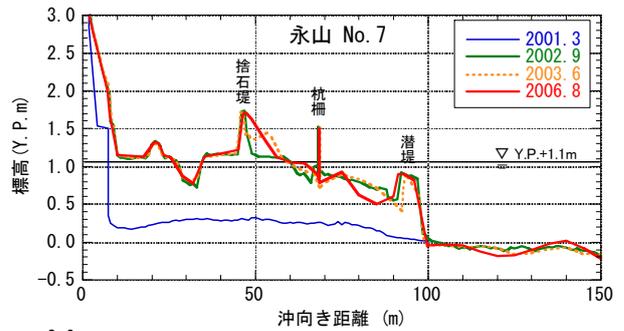
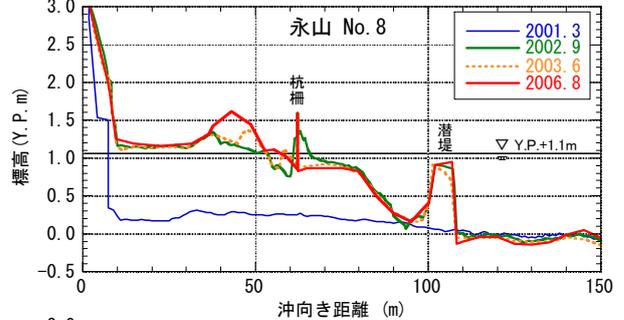
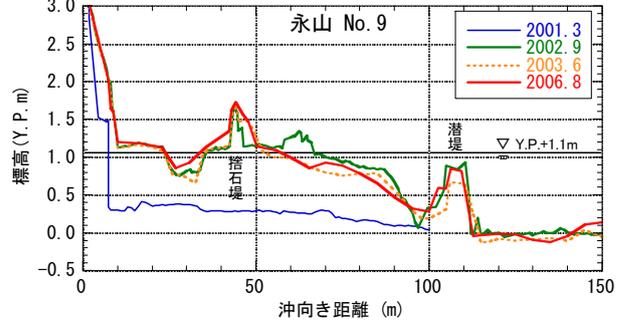
図-8 永山地区の縦断形変化（測線No. 7, 8, 9）

測線No.8では、潜堤の岸側は当初からY.P.0.2mと深かったため、その岸側斜面を含めて何も地形変化が見られない。主な地形変化はほぼY.P.0.7m以浅で生じ、当初は杭柵周辺でバームの形成が進み、その後、バームはさらに岸向きに発達を続け、捨石堤の開口部よりわずかに陸側にY.P.1.6mと高いバームを形成して安定化した。2002年9月には杭柵位置にバームが形成されたが、2003年6月にはこのバームは消え、陸側へと進んでいる。

測線No.9では、当初潜堤陸側の急斜面ののり肩付近が削られその砂の大部分が岸向きに運ばれ杭柵付近（沖向き距離70m）にバームを形成したものの、砂の岸向き移動は続き、捨石堤の位置にY.P.1.7mのバームを形成したにとどまらず、捨石堤を超えてその陸側に掘られたワンドを最大0.3m厚で埋めた。以上のように、この場合も杭柵の効果は全く見られず、また捨石堤はバームに埋没したことから捨石堤の存在意味も低いと言える。

- ① 多くの場所では養浜砂は波の作用で岸向きに移動し、バームを形成した。この現象は初期の緩勾配斜面が、より急な平衡勾配(砂の粒径に応じる)になろうとする変化として理解できる。
- ② 杭柵は侵入波浪を防いで湖底の地盤を安定的に保つ上では効果がない。また粗朶消波堤は施工後数年で粗朶の破壊流出が続いて消波効果が急速に失われた。このことから植生保全を行う上で杭柵および粗朶消波堤は有効でないことが分かった。
- ③ 永山地区の地形変化解析によれば、潜堤の天端高 Y.P.0.8m に対し、潜堤の岸側直近の深みの水深が Y.P.0.5m と 0.3m 下がり安定していた。これより、潜堤陸側の地盤面を潜堤の天端高より少なくとも 30cm 下げればその陸側の地盤は安定化できると考えられる。
- ④ 消波施設により過度な囲い込みを行った場所では、囲込み区域内の砂はほとんど動くことができない状態となった。これは養浜砂の安定性の上ではよいという判断にはなるが、前浜での浸透ろ過などによる水質浄化機能の低下を招く。水質環境の向上のためには、適度な波浪の侵入とそれによる攪乱があったほうが望ましいと考えられる。

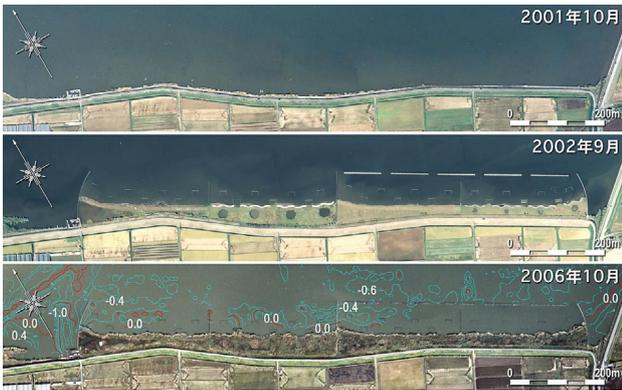
図-9 石川地区の空中写真(2001, 2002, 2006年)

石川地区は高浜入りの最奥部の西岸に位置する。湖岸線はほぼ東西方向に伸びているので、北寄りの風波の作用を強く受ける。図-9 には3時期の空中写真を示す。緩やかに湾曲し、わずかな植生帯を有する湖岸線に沿って、東部ではほぼ直線状に開口幅約17mの粗朶消波堤5基が設置され養浜が行われた。同様に西部地区の東側半分では、沖合に捨石製の潜堤を設置した上、その岸側に杭柵および汀線付近に波形の捨石堤が設置され、その陸側に円形状の池が造られた。これに対し西側半分では汀線付近の捨石堤なしで養浜が行われた。また、全域にコの字形の杭柵が千鳥状に配置された。図-9 に示す区域のうち、詳細測量の行われた西部の地形変化について図-10 に平面深浅図を示す。また、図-11 には代表的な測線 No.27, 37の縦断形変化を示す。No.27では、汀線付近に設置した捨石堤より陸側は埋立地と同様な条件となり、捨石堤の沖側斜面でわずかな変化は見られるものの地形変化はほぼ無視できる。No.37ではY.P.0.8m以浅が侵食され、盛土前面に打ち上げられてバームが形成された。沖の捨石堤や杭柵周辺では地形変化は全く見られない。養浜盛土部分ではY.P.0.6m以浅で湖底面が削り取られ、その砂が盛土の前面にバームを形成して堆積した。石川

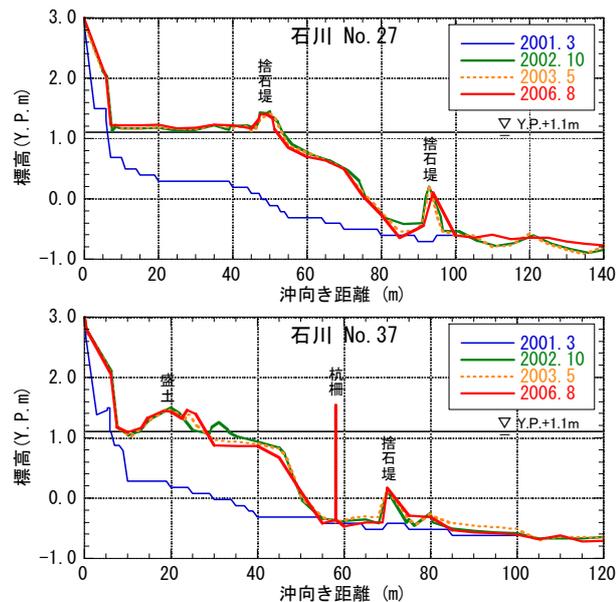
図-11 石川地区の縦断形変化(測線No. 27, 37)

地区は高浜入りの最奥部に位置し、しかも対岸までの距離は最長でも1kmであるから風波の作用は非常に弱い。これに起因して $h_c$ もY.P.0.6mと浅い。このことから考えれば、現況より小規模な波浪対策施設でも十分であったと考えられる。

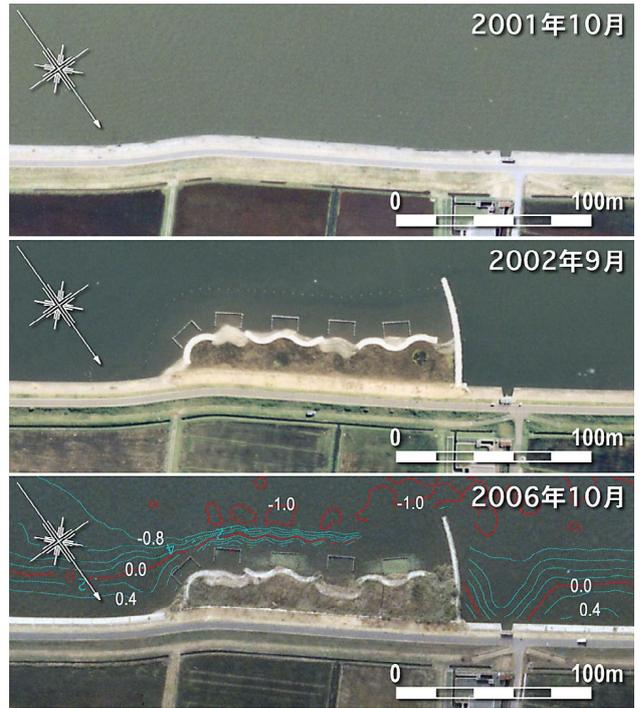
図-12 大船津地区の空中写真(2001, 2002, 2006年)

大船津地区は北浦の南端部近くに位置する。図-12は、大船津地区の上流側地区の空中写真の変遷である。沖合には砂止め潜堤が設置され、その岸側区域にコの字形の杭柵およびY線近傍に捨石堤が造られた。図-13には平面深浅図を示す。また一例として測線No.38の縦断形変

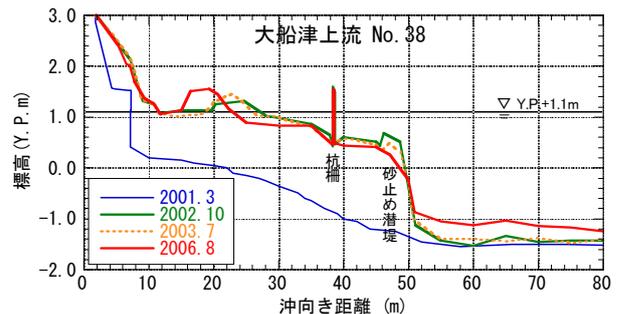
図-14 大船津地区の縦断形変化(測線No. 38)

化を図-14に示す。潜堤岸側のY.P.0.4m以浅が削られ、一部の砂は岸側へ運ばれ高さY.P.1.6mのバームが形成された。この場合、沖合で波の作用が及ばないと考えられる十分深い場所が時間経過とともに浅くなっていることが注目される。これは潜堤を超えて岸側の土砂が沖合へと運び去られたことを示している。同様に潜堤を用いて養浜砂の流出防止を図った永山地区の場合、潜堤の陸側には深みがあって、沖向きに砂の流出はほとんど生じな

かったことを考えれば、大船津地区のように潜堤の天端に養浜地盤面を擦り付けることは問題と考えられる。

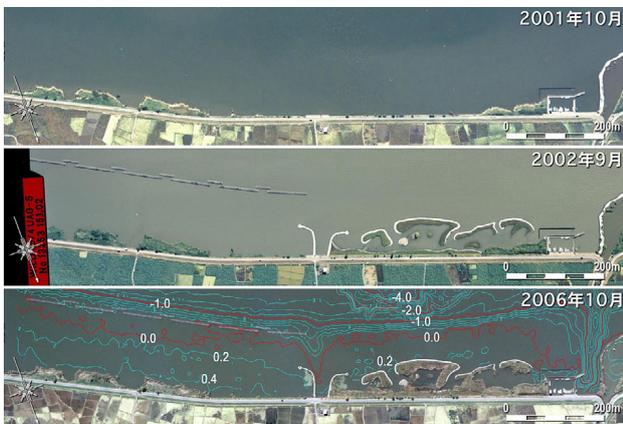
図-15 根田地区の空中写真(2001, 2002, 2006年)

根田地区は土浦入りの北岸に位置する。根田地区にあっては主として2種類の消波構造物が造られた。図-15には空中写真を示す。中央を突堤で区切られた区域の上流部(西部)では、植生や生物の生育・生息環境の創出を目的として、捨石を用いた複雑な形状の不透過離岸堤が造られた。一方下流部(東部)では、残された植生の保全を目的として直線的な形状の粗朶消波堤が造られた。上流部の平面深淺図を図-16に示す。複雑な形状の捨石離岸堤の岸側はワンド状の深みが各所に造られている。

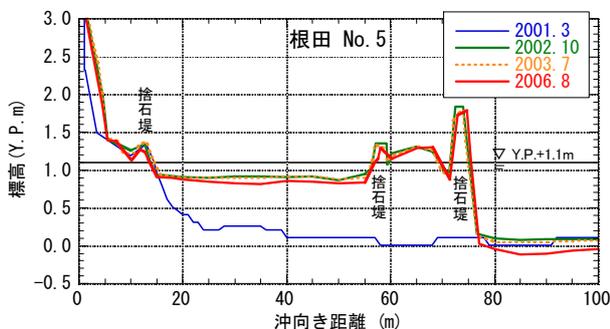
図-17 根田地区の縦断形変化(測線No.5)

図-16に示す測線のうち図-17には測線No.5の縦断形変化を示す。東側に開口部があるが沖に捨石堤がある測線

No.5では、波浪の侵入がないため地形変化はほとんど見られない。このことから、長さが60m以上と、湖浜で発達する周期2s程度の波の沖波波長6mと比較して、10倍以上と長い大規模不透過離岸堤では、消波効果が高過ぎてその背後域では波の作用は全く期待できないことが分かる。このように、規模の大きな不透過離岸堤で囲い込みを行った場所では波による地形変化はほとんど生じなくなった。このことは消波施設で囲まれた水域は波による攪乱作用を全く受けない空間となったことを示す。
