霞ヶ浦における湖岸植生帯の長期的変遷 -蓮河原地区の例

LONG-TERM CHANGES IN LAKESHORE VEGETATION ZONE-AN EXAMPLE OF HASUGAWARA REGION IN LAKE KASUMIGAURA

宇多高明¹・三波俊郎²・石川仁憲³

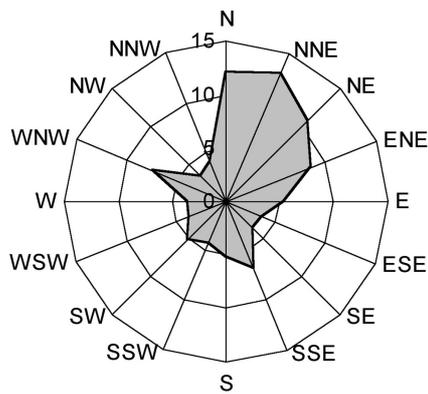
図-2 霞ヶ浦の湖心観測所における風配図

方位別日最大風速の出現頻度(%)
湖心観測所1978~2004年

蓮河原地区は、図-1に示すように東西に細長い土浦入りの最奥部に位置する。このため蓮河原地区への作用波の入射方向は主にE方向となる。図-2は、霞ヶ浦中央部に位置する湖心観測所における1978~2004年の日最大風速の風向頻度である。湖心での卓越風向はN~NEである。これらと比較すると、頻度は下がるものの、SSE~SWとWNW方向の風向頻度も相対的に高い。これらのうち北寄りの風は出島半島によって遮られるため蓮河原地区での波浪の発達に関与せず、蓮河原地区での波浪の発達に大きく寄与するのはE~SSE方向である。同時に、蓮河原地区の湖岸線への法線方向は平均でN86°Eであることから、E~SSE方向の風に起因して発達した波はいずれも北向きの沿岸漂砂を発生させる。湖心観測所の観測結果より日最大風速の方位別平均値を求め、蓮河原地点における吹送距離より、宇多⁹⁾の与えた式より日最大風速を用いて有義波高を推算すると、有義波高は0.27 m (周期2.4 s) となる。
