堤外地に耕作地と樹木群を有する 蛇行河川における洪水流と河床変動

FLOOD FLOWS AND BED VARIATION IN A COMPOUND MEANDERING CHANNEL WITH CULTIVATED LANDS AND VEGETATIONS

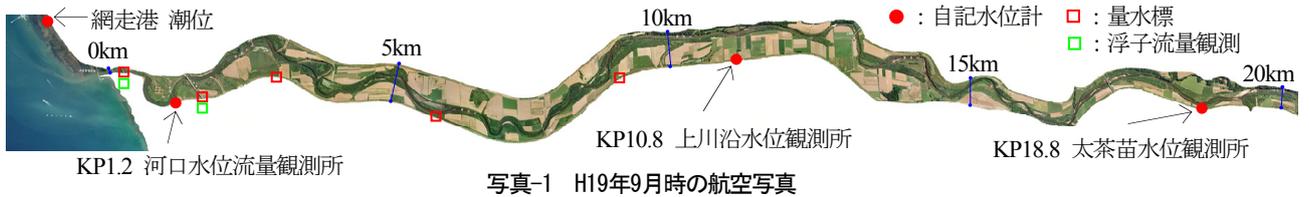
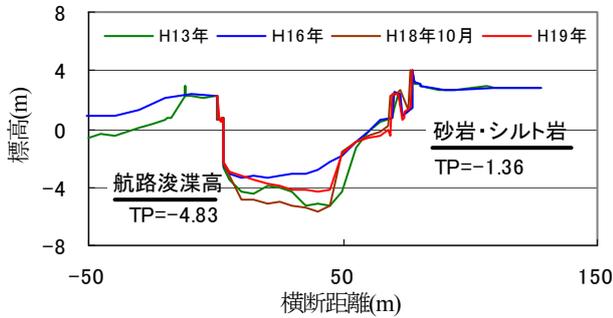
図-1 0.0km地点における横断面の経年変化とボーリング調査結果

岸は露岩していることが分かっている。図-1に0.0km地点における横断面の経年変化と河岸におけるボーリング調査結果を併せて示す。航路確保のためTP=-4.83mまで掘削が行われており、この掘削高以上は河床洗掘がさほど生じていないことが分かる。0.2km、0.4kmにおいても同様の傾向を確認しており、この蛇行狭窄部では河岸だけでなく河床にも岩が露出していると考えられる。写真-2はH18年10月洪水時の航空写真である。高水敷の耕作地は作物を収穫した後、裸地となっている。洪水時にはこれらが洗掘を受け、堤内の耕作地からの土砂流出と相まって、濁流となって流下している様子が見える。H18年10月洪水は、河口観測所におけるピーク流量が計画流量(2000m³/s)の8割近い1600m³/s程度の大流量が流下した。本研究では、このH18年10月洪水を対象に洪水流と河床変動の検討を行う。

る。図-6にH18年10月洪水時の左右岸痕跡水位と低水路の平均河床変動高の縦断分布を示す。河口の蛇行狭窄部の影響を受け水位が堰き上がり、約9.0km付近まで水面が緩やかになっている。また、河口では洪水流が海に向かって流れ込むため、水面勾配が大きくなっている。対象洪水では縦断的に0.2m程度の土砂が堆積した。これは、耕作地から過大な土砂供給があったこと、また、上述したような蛇行低水路沿いの樹木群の影響により生じたと考えられる。そして、水面が緩やかになっている3.0km~9.0km付近では顕著に土砂が堆積し、水面が急勾配になる0.0km~2.0kmにかけては洗掘傾向にあることが分かる。特に、0.0km地点では平均的に1m以上の河床洗掘が生じている(図-1)。

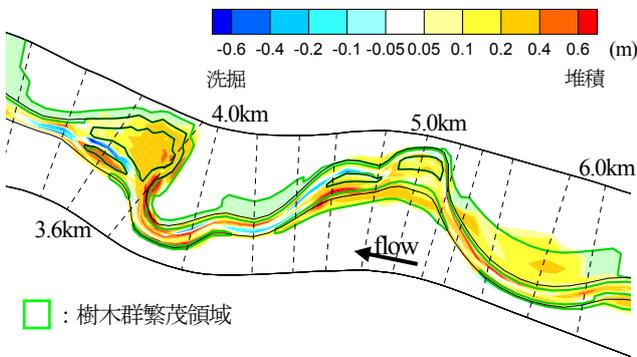
図-2 低水路における実測河床変動コンタ図

図-2に4.0km付近の低水路における洪水前後での実測河床変動コンタ図、図-3に3.6km地点の横断面と左右岸痕跡水位を示す。蛇行低水路に沿って樹木が繁茂してい

る3.8km, 5.4km付近において、顕著に土砂が堆積していることが分かる。痕跡水位を基に相対水深を求めると約0.5程度となり、流れは複断面的蛇行流れとなる。よって、流れの直進性が増し、低水路線形の影響を受けずに洪水流は流れていると考えられる²⁾。3.8km, 5.4km付近では、蛇行低水路沿いの樹木群により流速が低減し、土砂堆積が生じたものと推察できる。写真-3は3.6km付近のH15年, H19年の航空写真である。3.6km地点左岸側の砂州において、樹木の繁茂領域が拡大している様子が見て取れる。図-2, 図-3より、樹林化が進行している砂州(250m付近)では土砂が堆積しており、その右側のみお筋(300m)では洗掘が生じている。図-4に河床材料粒度分布を示す(調査位置は図-9に示す)。これらは、対象洪水によって形成されたものではないが、その特徴は示してい

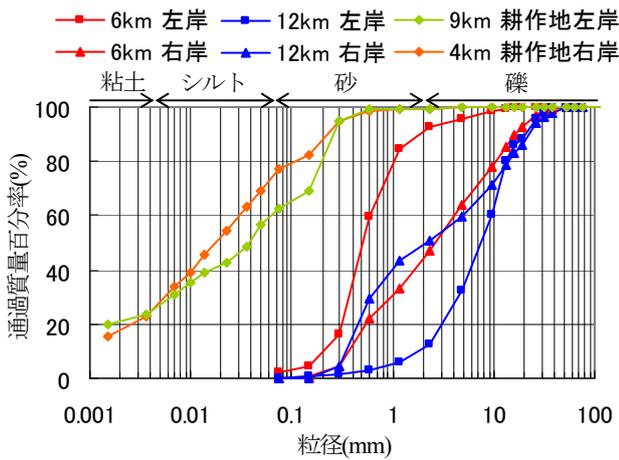
図-4 河床材料粒度分布

ると考えられる。これより、低水路の河床材料は砂礫が主体であり、耕作地の材料はシルト・粘土質である。また、低水路内の河床材料は低水路蛇行の影響を受け、外岸側で大きく、内岸側で小さな材料となっている⁶⁾。写真-4は3.6km地点左岸砂州におけるH19年時の現場写真である。砂州を形成している河床材料は砂礫であり、その上にシルト・粘土質の材料が堆積している様子が分かる。図-5に12.0km地点の横断面を示す。洪水的作用により、左岸高水敷において0.3m~0.4m程度の洗掘が生じていることが推測される。以上のことから、洪水時はシルト・粘土質の材料で構成される耕作地が洗掘され、その細粒土砂が3.6km地点を含めて縦断的に堆積していると考えられる。

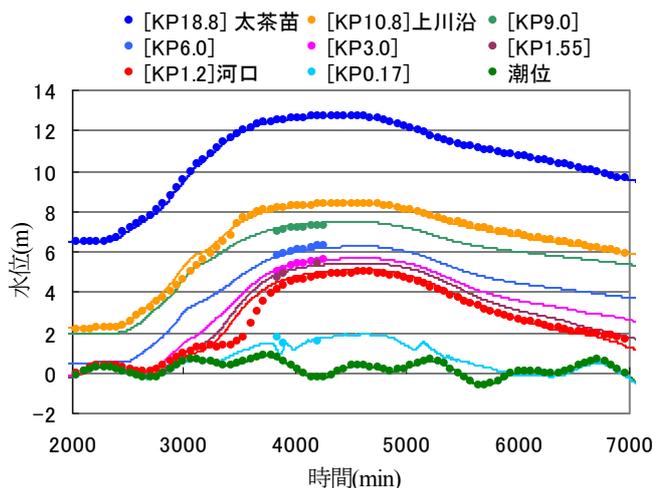
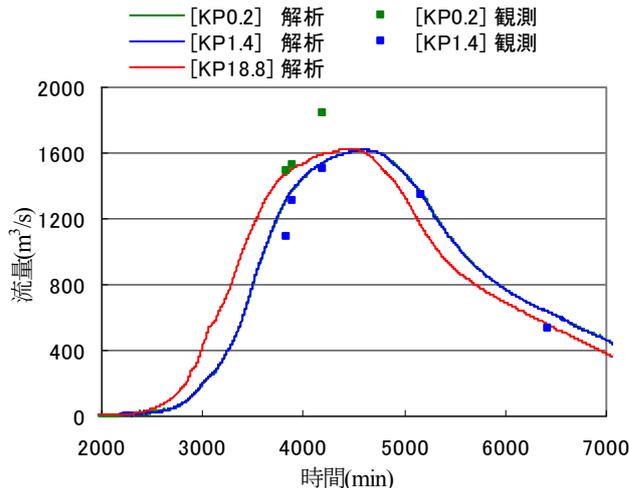
図-7 解析結果と観測値の比較

位と解析最大水位の縦断分布及び水面形の時間変化である。表-1は解析に用いた粗度係数と樹木群透過係数を示している。密に繁茂している樹木群には10m/s、疎に繁茂している樹木群には、著者らのこれまでの研究を基に35m/s～60m/sの値を用いた⁹⁾。図-7(a)の水位ハイドログラフを見ると、水位上昇期において解析値と観測値の対応が低い。これは、初期地形にH16年河床形状を用いており、H18年は8月にも洪水が発生しているため、その河床変動を考慮していないのが原因と考えられる。しかし、他の時間帯及び痕跡水位と解析最大水位の縦断分布は概ね一致しており、流量ハイドログラフも実測値をほぼ捉えていることから、洪水解析は信頼できると考えられる。次に、河床変動について考察する。図-9に13.0kmより下流における実測と解析の低水路河床変動コンタ図の比較を示す。洪水後の測量は12.0kmを除き、低水路沿いのみで行われている。よって、実測では、12.0km断面を除き高水敷の河床変動量を0として示している。解析河床変動コンタ図より、低水路河床には縦断的に土砂が堆積しており、耕作地は全体的に洗掘傾向にある。実測値と比較すると、4.0km付近の低水路内や樹木群内における土砂堆積の傾向、12.0km地点における耕

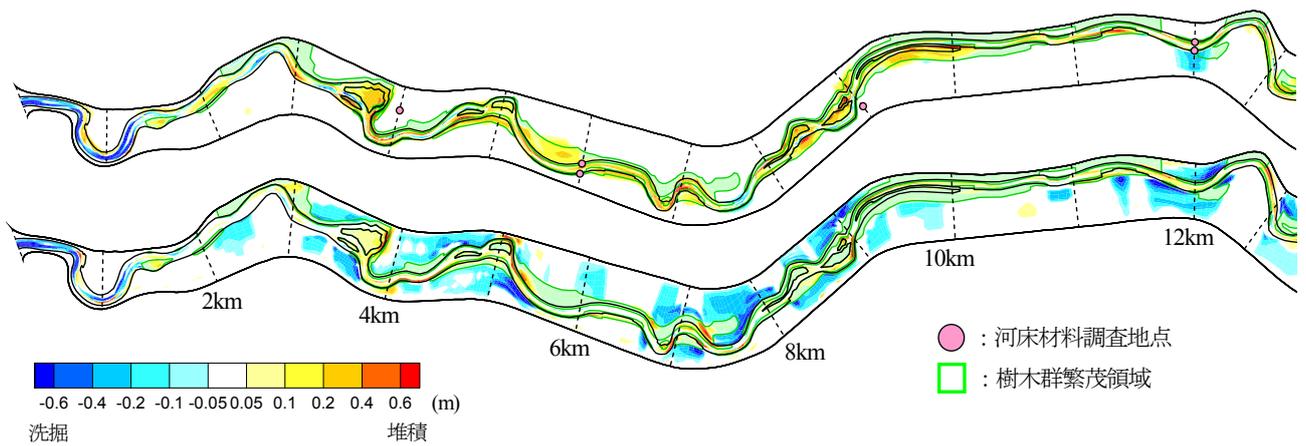
図-9 実測(上)と解析(下)の低水路河床変動コンタ図の比較
(高水敷の河床変動量は、12.0kmを除き観測されていない)

作地の浸食が再現されている。しかし、解析では堆積土砂量が少なく、また、河口付近では蛇行外岸における河床洗掘の再現性が低い。堆積量に関しては、上流域から入って来る土砂量に問題があると考えられる。常呂川は土砂生産の多い河川であるため⁷⁾、洪水では上流から多量に土砂が流入してきていると考えられる。しかし、解析ではその流入量を考慮していないため、堆積土砂量が少なく計算されている。河口付近の急湾曲部では、平面二次元モデルを用いているために、断面内の二次流分布が再現しきれず、湾曲外岸の洗掘については小さく計算されている。しかし、洪水流及び河床変動は全体として再現していると考え、以下の考察を行う。

図-10に4.0km付近の水位ピーク時における流速ベクトルと河床変動コンタ図を示す。高水敷において高流速が発生し、樹木群内で流速が低下している。また、流向は低水路線形の影響を受けずに直線的に流れていることが分かる。よって、低水路が蛇行している5.0km付近では、樹木群内の遅い流れが流入することで、低水路内において顕著な流速低減(1m/s程度)が生じている。河床に関しては、低水路から高水敷に流れが乗り上がる個所において局所的に大きな洗掘が生じ、耕作地が平均的に0.05m~0.1m程度洗掘されている。また、蛇行低水路沿いの樹木群の影響で流速が低減している個所において、土砂堆積が生じている。図-9に示す樹木群内の土砂堆積は、洪水減衰期に高水敷から水が引く際に生じることになる。

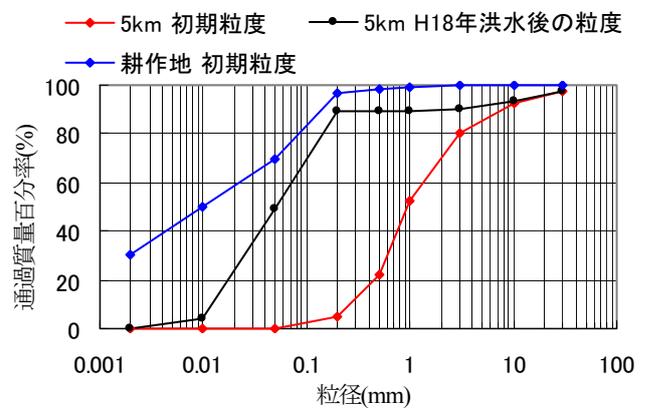
図-11 5.0km地点における解析初期の粒度分布と
解析により求めた粒度分布

図-10は5.0km地点における解析初期の粒度分布と解析により求めた粒度分布である。低水路河床に元々存在する材料(赤線)は砂礫であるが、洪水により低水路河床には土砂が堆積し、その堆積土砂の粒度分布(黒線)は耕作地に存在したシルト分であることが分かる。この堆積土砂は融雪出水のような低水路満杯程度度の小洪水時には、耕作地からの土砂供給がないので徐々に流送され、やがて、元々存在していた河床材料(赤線)に近づいていくことになる。以上のことから、洗掘を受けた畑の土砂が下流に流送され、蛇行低水路沿いに繁茂している樹木群内や低水路内にその流送土砂が堆積することが分かる。
