# 平成21年台風9号による洪水氾濫特性 —兵庫県佐用町久崎地区を例として—

PRELIMINARY REPORT OF HEAVY RAINFALL DISASTER  
CAUSED BY TYPHOON No.0909  
-A CASE STUDY OF KUZAKI DISTRICT IN SAYO TOWN, HYOGO PREF.-

A heavy rain fall attacked the Chikusa and the Sayo river basin, which is located at north western part of Hyogo prefecture, JAPAN, in August 2009. It gave a serious damage to the Sayo town, mountain midstream of this river basin. Especially, at Kuzaki district in Sayo town, which is the junction of the Chikusa River and the Sayo River, the embankment at the left bank of the Sayo River was broken and many houses were flooded. In this paper, first, the outline of this disaster is reported. Second, the results of field observations on the trace of flooding are addressed. Finally, the feature of the river flow at the flood discharge and the process of inundating the protected lowland are examined by numerical simulations.

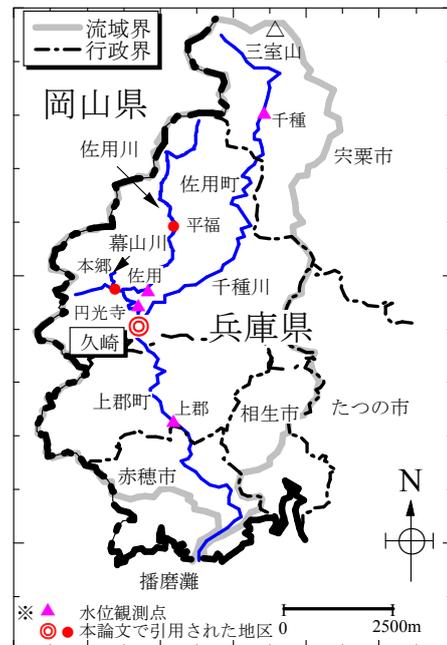
図-1 佐用川・千種川流域図

から10日未明にかけて、兵庫県北西部の佐用川・千種川流域(流域面積:754km<sup>2</sup>) (図-1)を襲った平成21年台風

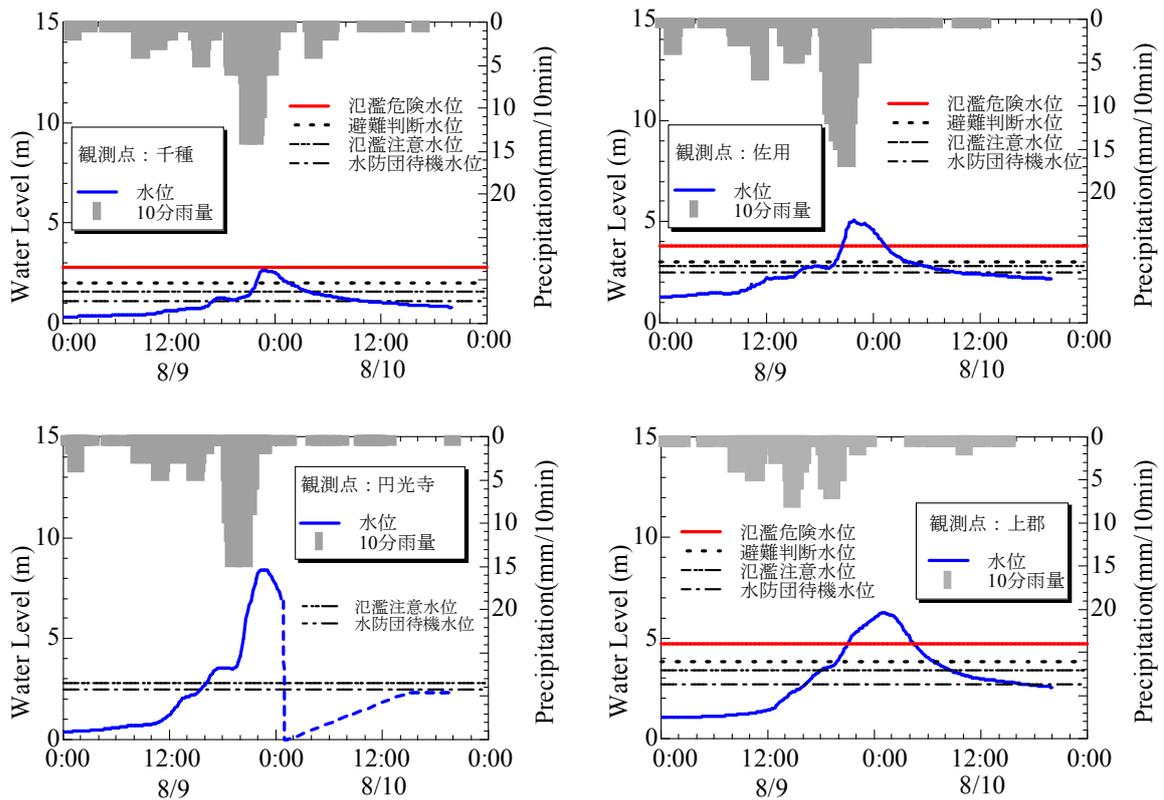
図-2 雨量・水位の時間変化 (円光寺水位の破線は欠測を表す)

より北上し、9日21時に台風となり近畿地方に接近、紀伊半島の南へ進んだ。これにより、非常に湿った空気が日本列島上空に運ばれ、四国から東北地方に大雨をもたらした。図-2に、平成21年8月9日から10日にかけての佐用川、千種川流域の主な観測点(県管轄)での水位(各観測点に設けられた水準拠標からの高さ)、雨量(10分雨量)の時間変化を示す。観測点「佐用」では、9日の1日雨量が326.5mmにも達し、観測史上最大の値を記録した。1時間降雨量59.5mm(19～20時)、81.5mm(20～21時)についても既往の観測値を更新した。一方、下流域の観測点「上郡」では上流域ほどの強い降雨は見られなかった。なお、円光寺については、ピークを示した後の10日未明より、機器が破損し欠測となっている。

水位については、観測点「佐用」では9日21時前に氾濫危険水位（3.8m）を超え、同日21時50分にピーク水位5.08mを記録した。特徴的なのは、上流域の観測点（千種、佐用）では、降雨と水位上昇とのタイムラグがいずれも1～2時間であったことである。すなわち、今回、上流域の山間部に降り注いだ局所的な雨は、先行降雨の影響を受けて、斜面浸透や河道内に貯留することなく比較的速やかに流出していたものと推察され、下流域での急激な水位上昇を招いたと考えられる。また、岩が露出しているような地質も流出を促進させた可能性が高い。

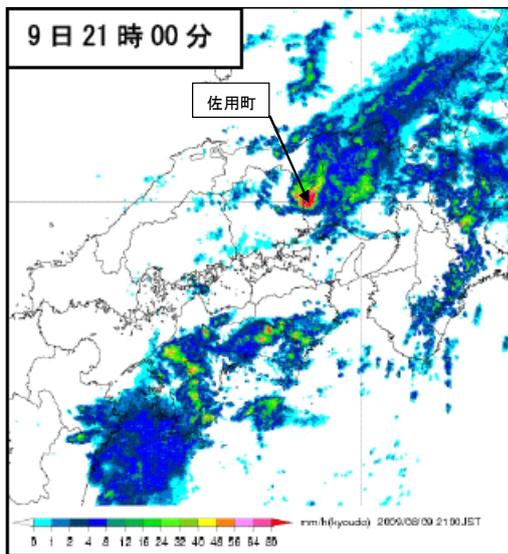
図-3 レーダー雨量図

図-3は佐用町での降雨が最も激しかったと思われる9日21時のレーダー雨量図を示したものである。佐用町

付近で集中的な豪雨が生じている様子がわかる。こうした観測史上最大の豪雨が、河川の急激な増水と氾濫の誘因となったものと推察される。

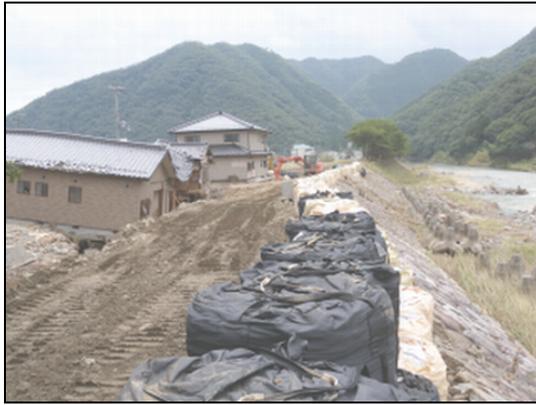
写真-1 久崎地区の堤防損壊点

久崎地区での今回の浸水は、集落の西岸を流れる佐用川の堤防が損壊し（写真-1）、ここを越流した佐用川の水が堤内に浸入してきたことによる。この集落内での浸水被害の状況を把握するため、まず、RTK-GPS測量

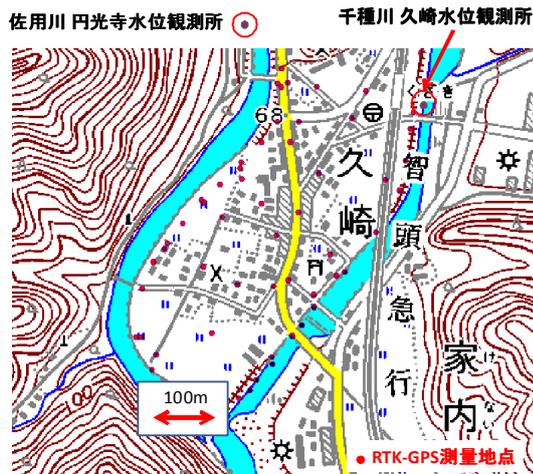
図-4 RTK-GPS測量地点

(TOP-CON社製：GR-2100)により集落内に複数のB.M. (図-4参照)を設けた。次に、これらのB.M.を基準に、トータルステーション、電子レベル、コンベックスを用いて、各戸の地盤高と洪水痕跡高について計測した。

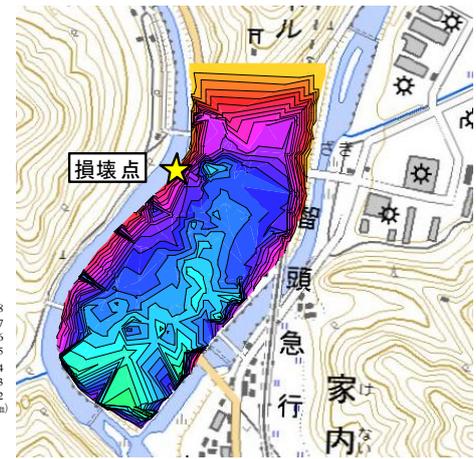
図-5 久崎地区地盤高

図-5に久崎地区の地盤高、図-6に地盤高と洪水痕跡高より算出された浸水位の平面分布図を示す。地盤高についてみると、堤防付近を除いては、南側(佐用川・千種川合流点)に向かうほど地盤が低くなっていることがわかる。一方、浸水高の分布についてみると、堤防損壊点付近を除いて、66.2～66.6mの範囲内にほぼ収まっている。また、写真-2は、堤防損壊点付近の家屋に見られた洪水痕跡である。この家屋の正面での洪水痕跡高は2.1m、裏口の痕跡高は1.6mとなっていた。これらの痕跡高の差から、堤防損壊点を越流した水は、約3m/sの流速をもって集落内に浸入していたものと推定できる。

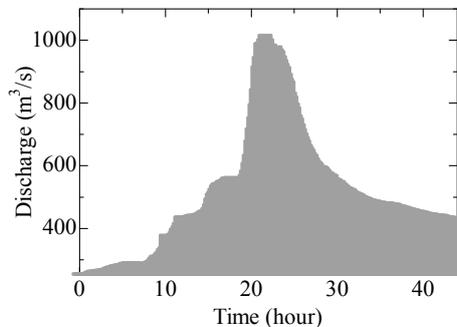
図-7 計算に用いたハイドログラフ

流量については、本来なら流出解析を行って求めるべきところであるが、降雨後比較的速やかに流出していることが確認できたので、ここではピーク流量が河川整備計画目標流量(佐用川：890m<sup>3</sup>/s、千種川：1,000m<sup>3</sup>/s)以上であったと仮定し、図-7に示す基本ハイドログラフを作成し、千種川、佐用川、幕山川の上流端に、表-2のとおり与えることとした。特に佐用川と千種川が合流する久崎地区付近の出水特性を把握するため、また、特に近年多発している局所的な豪雨を想定して、幕山川・佐

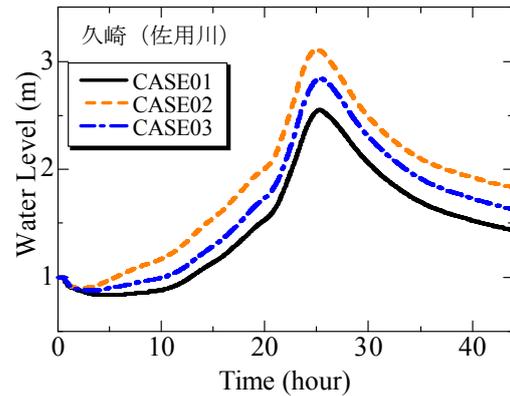
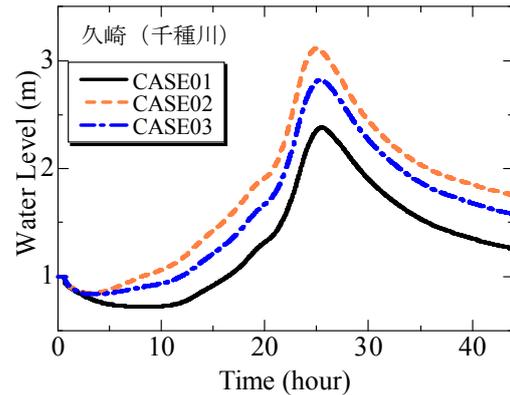
図-8 水位の時間変化

図-8に、各計算ケースでの水位の時間変化を示す。総流入量の一番少ないCASE-01の水位上昇量が最も小さくなることは自明だが、総流入量が等しいCASE-02とCASE-03では、CASE-02の方が、佐用川・千種川両河川とも水位が上昇する結果となっていることは興味深い。佐用川、幕山川では流下能力の低い狭路区間が存在することによる水位上昇、千種川では佐用川からの流入増大に伴うせき上げ効果による水位上昇が生じているものと推察される。図-9に、CASE-01での平水時、洪水時の水深・流速分布を示す。平水時、洪水時ともに、上流端での流入量が多い久崎地区西岸（佐用川側）で、流速・水深ともに大きくなっている。洪水時には、久崎西岸からの千種川への流入量が增大するため、千種川本川の流下能も低下していることがわかる。

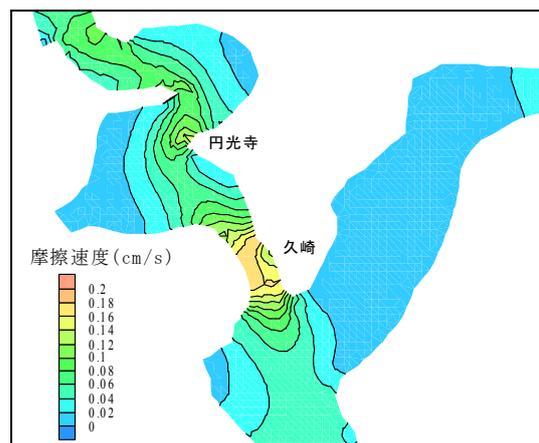
図-10 最大摩擦速度の平面分布 (Case-01)

図-10に、計算期間中の最大摩擦速度の平面分布を示す。千種川と合流する直前の佐用川で高掃流力状態が発生している様子がわかる。この地点付近は、今回の豪雨で堤防が損壊した地点であり、損壊から破堤に至った場

合には被害がさらに拡大した恐れがある。

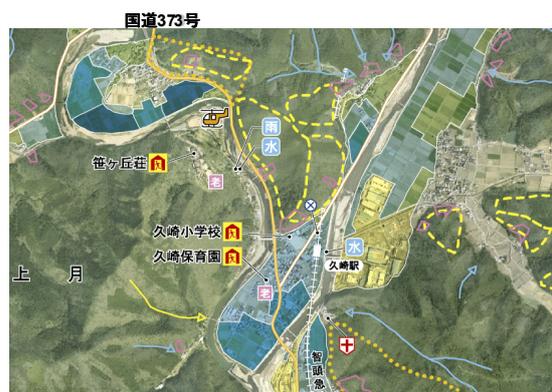
図-11 防災マップ

平面2次元氾濫シミュレーション<sup>5)</sup>より久崎地区に浸入した氾濫水の挙動を調べた。解析領域は久崎地区を包括する南北860m、東西620mで、それぞれ10mの差分格子に分割した。氾濫域内の粗度係数 $n$ については、既往の文献を参考に、水田・畑： $n=0.025$ 、宅地： $n=0.060$ 、道路： $0.047$ とした。堤防損壊点は、平成21年台風9号災害で実際に堤防が損壊した久崎西岸（佐用川左岸）とした。破堤点から氾濫域に浸入する氾濫流量については、(1)の非定常流計算で得られる水位の時間変化量から与えた（越流継続時間5時間、 $Q_{max}=140m^3/s$ ）。なお、久崎地区内には、図-11に示すとおり、久崎小学校と久崎保育園の2ヶ所が避難所に指定されている。ここでは、これら避難所までの氾濫水の到達時間についても調べた。

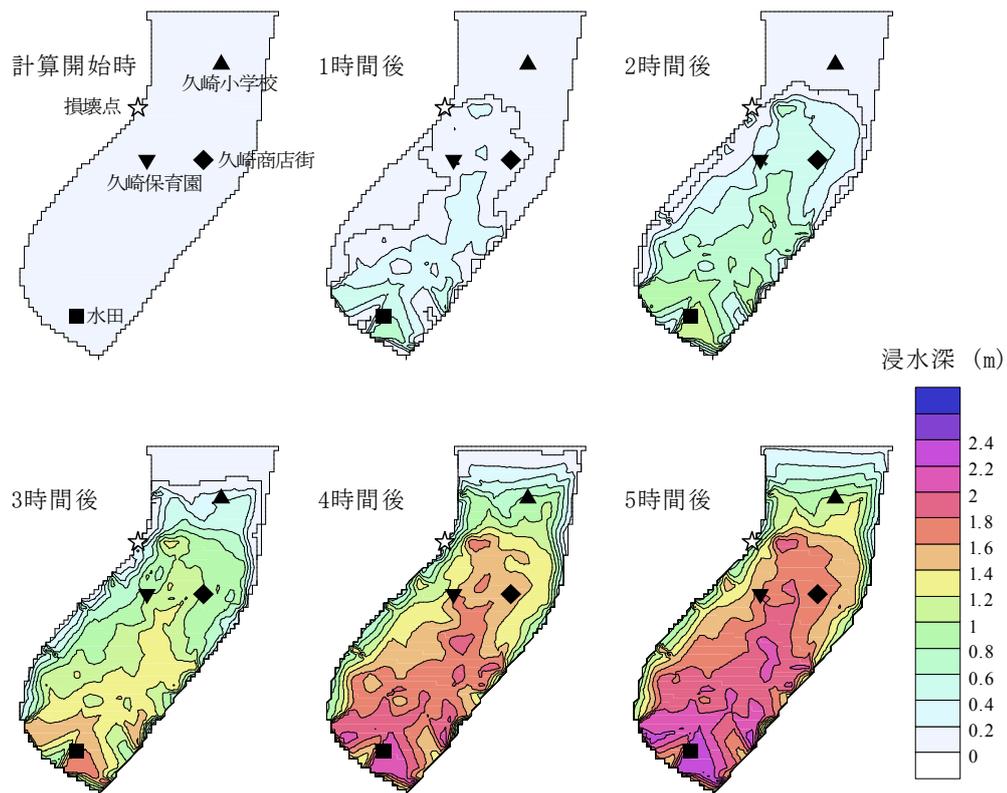
図-12 氾濫解析結果

図-12に、久崎地区を対象とした氾濫解析の結果を示す。久崎地区西岸から侵入した氾濫水は、国道373号線を伝って南下し地盤高の低い南側から湛水する傾向がうかがえる。時間の経過とともに区域内北部へと伝播していき、両避難所付近も時間の経過とともに浸水していく様子が見える。前節写真-2で示した被災家屋は、久崎保育園の近隣に立地する。氾濫解析の結果では久崎保育園付近の最大浸水深は約2mとなっており、大まかな

解析ながら、現地調査の結果と比較しても、ある程度の妥当性が得られた。

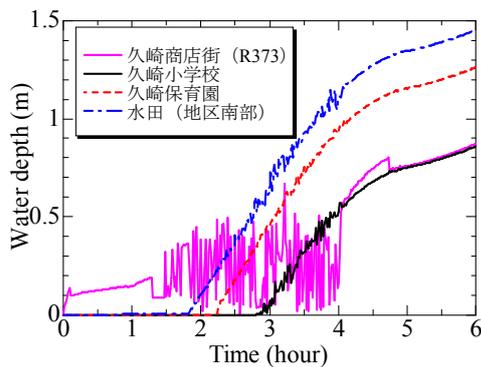
図-13 浸水深の時間変化

図-13に、区域内各地点の浸水深の時間変化を示す。国道373号に面する久崎商店街では、浸水開始直後から水位の上昇がみられ、浸水路となっていることがわかる。水面変動が不安定になっているのは、低地へ向かう氾濫水と遡上する湛水との混合や、側方路地からの流入等に起因した現象ではないかと考えられる。この地点が完全に冠水する4時間後以降は安定した値をとる。2つの避難所については、低地にある久崎保育園により早く氾濫水が到達する。今回の計算では2時間程度で浸水深が1m以上となり、2階部を持たない避難所の場合には2次遭難に見舞われる可能性がある。これらの避難所は、地震災害をはじめとして「防災」という大きな枠組みのなかで設置されたものであり、洪水時の避難所として適切な立地

条件を満たしているのかどうか、再度検討する必要がある。
