# カスリーン台風による日立市宮田川の氾濫の検証

VERIFICATION OF FLOOD OF THE MIYATA RIVER IN HITACHI CITY  
BY TYPHOON KATHLEEN

本田尚正<sup>1</sup>・川松由季<sup>2</sup>

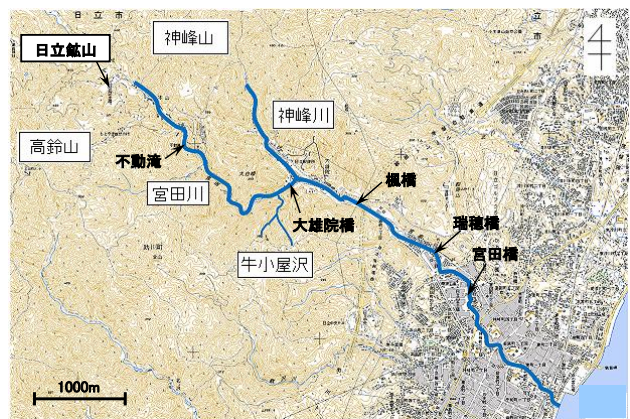
図-1 宮田川の概要

宮田川は茨城県北部の高鈴山(標高 623m)を水源とし、大雄院橋下流で神峰川と合流し、日立市街を流下して太平洋に注ぐ、流域面積約 21.4km<sup>2</sup>、総延長約 8.8km の二級河川である(図-1)。上流部は深いV字谷を刻み、河床勾配は 1/15 と急峻である。河床勾配は大雄院橋付近(標高約 120m)で急変し、瑞穂橋(標高約 60m)までの平均勾配は 1/40 である。宮田川はこの区間で谷幅が拡大して谷底平地を形成し、瑞穂橋付近からは扇状地が発達する。そして宮田橋(標高約 40m)付近から河岸段丘を形成して河口部に至る(図-2)。このように宮田川周辺の地形は、河川による侵食・運搬作用を強く受けて形成されている。

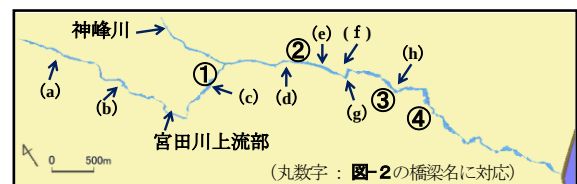
図-3 宮田川沿いの日立鉾山社宅の分布

社会的には、宮田川流域は日立鉱山(1905 年開業)とともに発展し、工場や社宅が次々と建設された。社宅の多くは図-3 のように谷底平地や扇状地などの僅かな平地上にあった。これらの自然的・社会的要因が複合し、当流域ではカスリーン台風により甚大な被害が生じることとなる。

(a) 日立鉾山社宅 (b) 本山社宅 (c) 本山通り社宅 (d) 供給下社宅 (e) 大雄院役宅 (f) 学校下社宅 (g) 杉本下社宅 (h) 久保田社宅

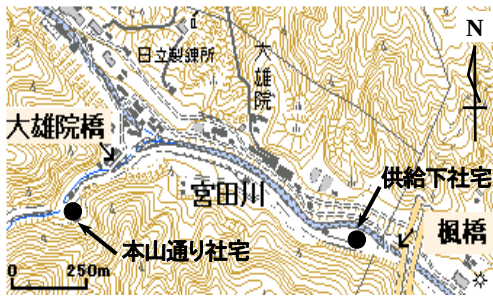
図-5 本山通り社宅と供給下社宅の位置関係

日立鉾山社宅の被害は表-1のとおりである。なかでも本山通り社宅と供給下社宅の被害は甚大であった(図-5～図-7)。佐藤は、本山通り社宅の倒壊家屋が25戸と突出する一方、流出家屋が皆無であることに注目した。さらに、社宅の地盤高は宮田川の河床高よりも4m以上高いこと、ここより上流の社宅では家屋の倒壊や流失がないこと、当時の日立鉾山関係者から「(本山通り社宅の)被害は沢水によるものだ。」との証言を得ていることなどから、当社宅は宮田川自体の氾濫ではなく、社宅の中央部を流れる牛小屋沢で発生した土石流によって被災したと考えた。一方、表-2は日立鉾山史<sup>4)</sup>の供給下社宅付近に関する記事であるが、これと写真-1から、宮田川の氾濫は15日23時過ぎに始まったこと、社宅下流の楓橋には土石、流木、電柱等の漂着物が大量に絡まっていたことなどがわかる。以上より、佐藤は本山通り社宅の被災(牛小屋沢土石流)と供給下社宅の被災(楓橋上流での宮田川の氾濫)との関係を次のように推論した。

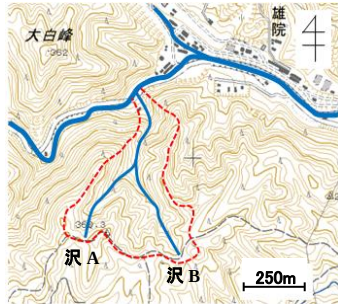
図-11 牛小屋沢流域図

牛小屋沢は、図-11のように沢A、沢Bで構成される。各沢の初期河床縦断形状は1/2,500地形図をもとに図-12とする。流動幅は流動深を1.0mと仮定した場合に1/2,500地形図から読み取れる谷幅とし、図-13とする。
