# 非構造格子氾濫解析モデルを用いた都賀川 水難事故時の流量配分と流量ハイドログラフの推定

ESTIMATION OF DISCHARGE DISTRIBUTION AND DISCHARGE HYDROGRAPH  
AT THE FLASH FLOOD ACCIDENT OF THE TOGA RIVER USING FLOOD  
INNUNDATION MODEL BASED ON UNSTRUCTURED GRID SYSTEM

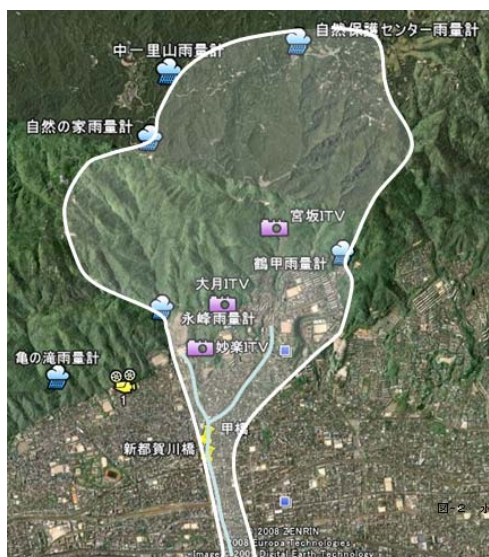
図-1 都賀川流域の水文観測地点

都賀川は流域面積が8.57km<sup>2</sup>と小規模な河川であるが、流量観測を除けば、雨量観測が5箇所（自然保護センター、中一里山、自然の家、鶴甲、永峰）、水位観測所が1箇所（甲橋）、河川カメラ（甲橋）さらに砂防ダム用の監視カメラが3箇所（宮坂、大月、妙楽）あり、流域全体にわたる水文観測網は充実していると言える（図-1）。図-2に10分間雨量データを比較したが、山間部よりも下流の住宅域により大量の降雨が発生していたことがわかる。降雨は約1時間継続しただけであり、この間に急激な出水が発生した。図-3に甲橋における河川カメラの画

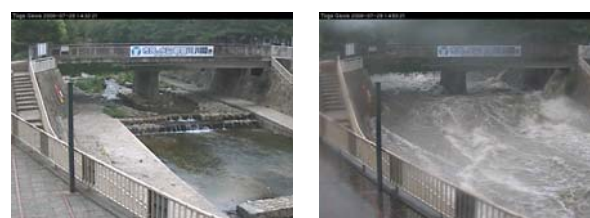
(a) 平水時 (b) 増水後

図-3 甲橋 ITV カメラ画像

像を比較したが、平水時とは全く異なる流況が発生している。注目すべき点は、2008年は梅雨明けが早く7月初旬から晴れた日が続き、7月は事故の発生した28日以外はすべて晴れで全く降雨が発生していなかったことである。7月の最高気温は27度から34度の間で変化しており、28日の最高気温も33度と高温であった。したがって、山間部における土壌は乾燥状態が約1ヶ月続いていたものと考えられる。

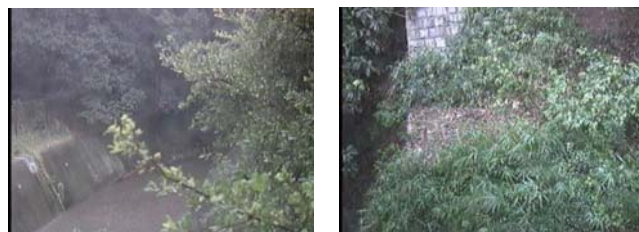
(a) 妙楽 (b) 大月

図-4 六甲砂防モニタリングカメラ

砂防ダム用のモニタリングカメラの画像の一例を図-4に示すが、妙楽地点では最大でも数センチの水深が発生するに留まり、河床の砂礫がわずかに移動した程度であった。大月地点では大量の降雨は確認できるものの、水面はまったく発生していなかった。大月地点の映像でもわずかな流れが確認できる程度だった。これらの映像観察結果に加えて前述の都賀川流域山間部の乾燥化のために、降水の大部分は地下浸透し、表流水となって下流に到達するものはわずかだったと考えることができる。したがって、甲橋の水位観測所で記録された水位上昇(図-5)をもたらした河川水の大部分は下流の都市域への降水であり、それらが支川や雨水幹線を経て本川へ集中した結果発生した現象と捉えることができ

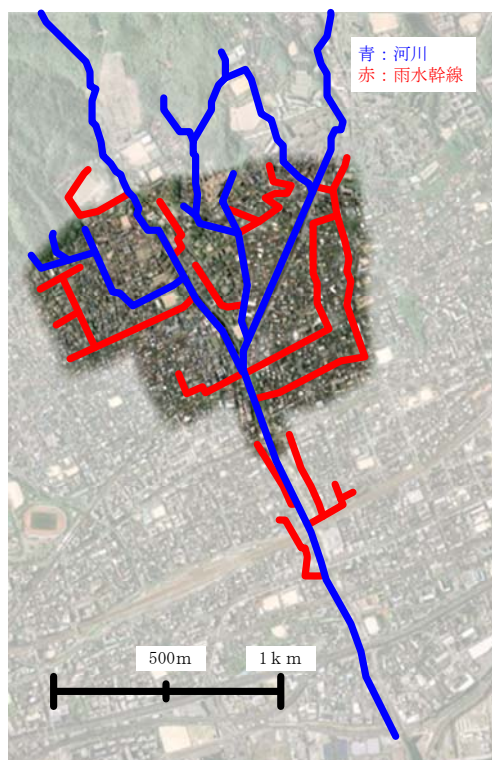
図-7 河川・雨水幹線図

都賀川流域の支川網は3本の二級河川と4本の準用河川および上流域のいくつかの普通河川で構成される(図-6)。このうち、二級河川については川幅が5~15mとある程度の規模を有するが、準用河川は川幅が1mに満たないものばかりである。都賀川流域ではこれに加えて排水システムとして雨水幹線網が整備されている。図-7にその配置図を示すが、雨水幹線網は支川網に匹敵する規模であることがわかる。雨水幹線からの本川への流入箇所は全部で17箇所あるが、甲橋よりも上流に12箇所と集中している。
