# 強風によって被災した樹木群の 倒伏破断機構に関する検討

## STUDY OF TOPPLING AND BREAKING MECHANISM OF TREES STRUCK BY STRONG WIND

山田泰正<sup>1</sup>・長林久夫<sup>2</sup>  
Yasumasa YAMADA, Hisao NAGABAYASHI

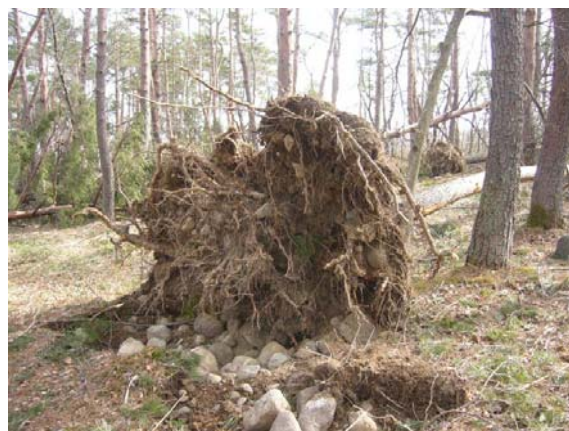
写真-1 根返りして倒伏した樹木

倒伏した樹木の根周りは写真-1 のように直径約 2～3.5m であり、礫を抱いていたため根は直下に生育せず、横に広がっていた。写真の樹木はアカマツであるが、一般的にアカマツの根の状況は以下の式によって表される<sup>5)</sup>。

ここで、H:根が張る深さ(m)、R:根が張る直径(m)である。写真から判断しても式(1)を満足するような根が張る深さがないため、一般的なアカマツと比べ根による支持力が弱かったものと思われる。さらに他の倒伏した樹木の根を調べても同様な結果であった。根の支持力が十分あった樹木で、幹部が耐えられなくなったも

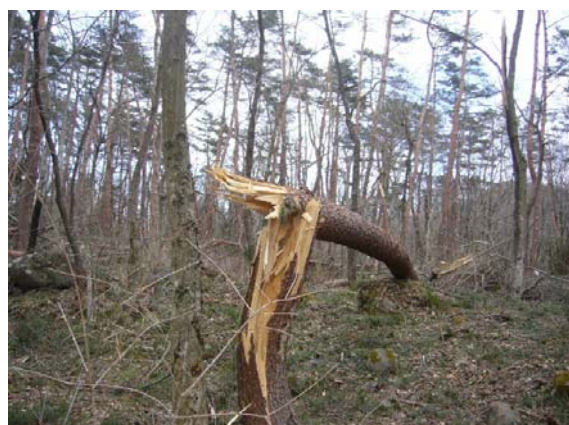
写真-2 ねじれ破断をした樹木

この低気圧によって主に被害を受けた倒木の箇所と本数を調査した結果について左岸側を図-2 に、右岸側を図-3 に示す。荒川の地蔵原堰堤がある 13km ポストまでに兩岸の樹林帯において 800 本近い被災があり、その中でも、12km～13km において数多くの倒木が確認できた。また樹木は主に、写真-1 に示す根返りが起き、根の部分から倒れている「倒伏」と、もう一つは写真-2 に示す幹の部分から折れて倒れている「破断」に分けることができる。

のが破断していた。

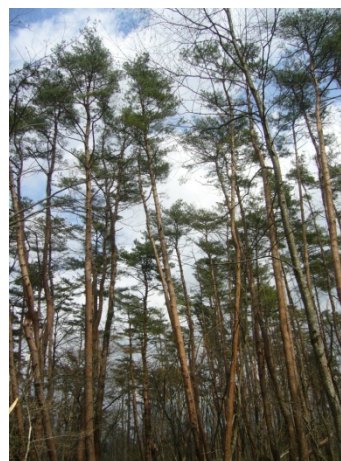
写真-3 キャノピー内のアカマツ群

荒川の河道は江戸期からアカマツを水防林として植樹されていて、アカマツの絶対数が多いこともアカマツが多数被災した理由として考えられるが、これ以外に針葉樹であるアカマツは冬の 2 月でも葉をつけており、この時期に葉のない広葉樹と比べ風の抗力を受ける面積が広いことが考えられる。また、アカマツは光を好む陽樹であり、林や森の中の樹木群は光合成をする太陽光を得るために、写真-3 に示すようにキャノピーと呼ばれる林冠を形成する。そして、他の木々よりも太陽光を得られるところまで高く成長し、樹木の上部のみに枝を広げて葉をつけ、下部には枝を広げなくなる。このため、キャノピー中のアカマツの樹高が高かったため、強い風の抗力によるモーメントが大きくなり倒れたものと考えられる。

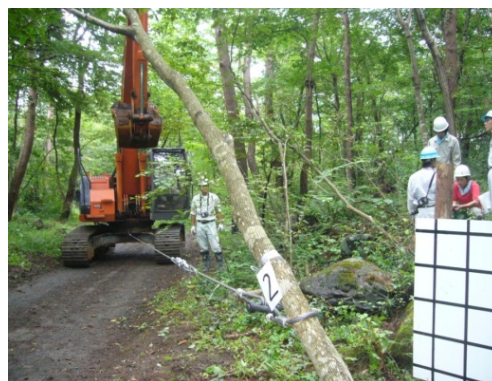
写真-4 引倒試験概要

試験内容は写真-4に示すように、選定した樹木にワイヤロープを地面から1.2mのところにつけ、チェーンブロックおよび重機により水平に引張力を加えた。また、急に力を加えると樹木を破断させてしまう恐れがあるため、引張力はゆっくり加えた。倒伏限界力はロードセルによって測定した。選定した樹木は、被災した樹木と同じ条件にするために荒川河道内の被災樹木が多かった12km～13kmポストの樹木を使用し25本選定した。その内訳はアカマツが6本、ニセアカシアが7本、ミズナラが6本、ヤナギが3本、カエデ、クルミ、クヌギがそれぞれ1本ずつである。被災した樹木は大半がアカマツであったが、それ以外の樹木も被災していたのでこの区域に多く植生しているニセアカシアおよびミズナラなどを用いることとした。これらの年輪、樹高、胸高直径を樹種別にそれぞれ表-2に示した。アカマツは被災した樹木とほぼ同じ樹齢と樹高のものを、この区域で植生しているニセアカシアは比較的樹齢が若くて樹高が低く、ミズナラは樹高が低いものをそれぞれ使用した。また、キャノピー内部のものを使用し、アカマツは被災したものと同じく樹木上部のみに枝葉を付けていた。
