## 北陸線能生・筒石間藤崎附近地之概況

## 飛越線猪谷・杉原間第二宮川橋梁の類雪被害

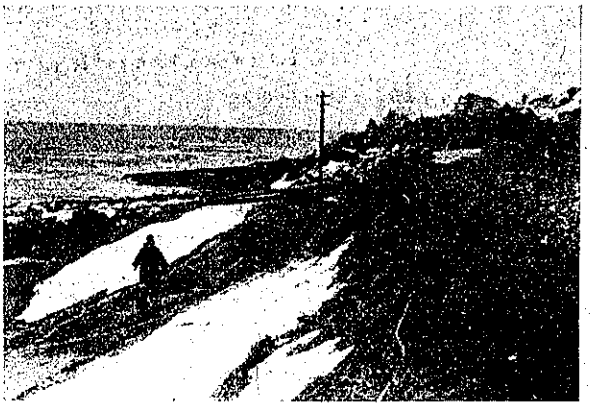
第四圖 崩壊土砂取除き作業と海岸に押出されたる線路状態

米原方より寫す 昭 9-2-17. AM. 9~10 撮影

かにすることが出来たので仔細に變状地全般の踏査を行つた結果地況は大體昨夜の急進活動で一段落を告げ第2,第3の大地況が引續いて起る様な事はあるまいといふ判断がついたので應急策としては先づ従來の線路中心に沿ひて崩壊土砂を取除きて線路を復舊する方針を決定した。而してこれが遂行に當つては崩壊地域内に數條の排水溝を海岸に向つて通し四散放流の状態にある水流を調整して崩壊地盤の安定を圖ると共に崩土の乾燥を促して土砂取除作業を容易ならしめねばならぬので即刻これ等の手配に着手した。爾來本方針の下に晝夜兼行で線路の開通に努め一日の出面實に3000人の多きに達した日もあつた。

斯くて能生、筒石驛兩方面より崩壊土砂の取除作業を急ぐと共に全區間に10條の幹線排水路とこれに連絡する數多の支流を掘鑿し鋭意排水に努めた。幹線排水路の最大なるものは延長實に500mにも及んで居る。又土砂取除き進行に伴ひ土質不良と認めらるゝ箇所には張蛇籠、土溜粗梁柵、土俵張工等をも隨時施工した。
