## 北陸本線に於ける水害概況

會員工學士 井上隆根\*

昭和 9 年 7 月 11 日より數日間に亘つて、石川縣下手取川、富山縣下庄川及び黒部川の増水氾濫に因る鐵道被害概況は凡そ次の如くである。

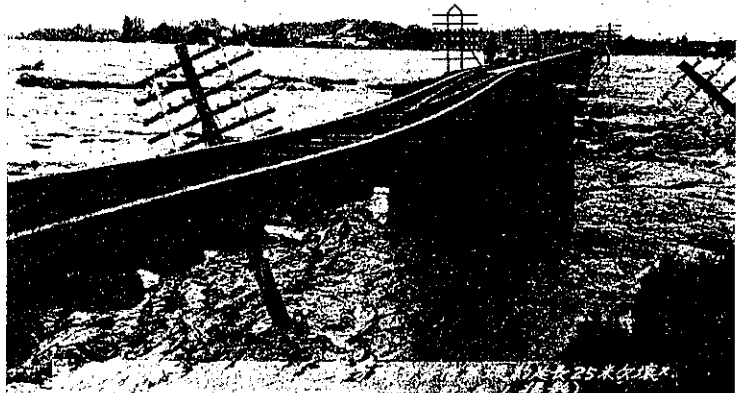
第 2 圖

一方手取川橋梁・美川驛間の築堤を衝いた水勢は手取川橋梁橋台裏の築堤を決潰せしめ漸次増大して延長 30 m に及んだ（第 2 圖參照）。又その附近なる古開開渠の米原寄橋台裏の築堤亦決潰するに至つた。

12 日朝から浸水區域が減水し始めたので直に應急工事に着手し、寺井・美川間手取川橋梁台裏築堤決潰箇所及び小松・寺井間中野川橋梁はステージを急造軌條桁を假設し、その他の箇所は土俵工等にて應急工事を急ぎ終了次第漸次試運轉を施行し小松・寺井間は 16 日午前 10 時、寺井・美川間は 14 日午前 1 時 50 分線路開通したので小松・寺井間は上り 515 列車(午前 11 時 50 分より、寺井・美川間は上り 605 列車(午後 4 時 25 分)より列車運轉を開始するに至つた。

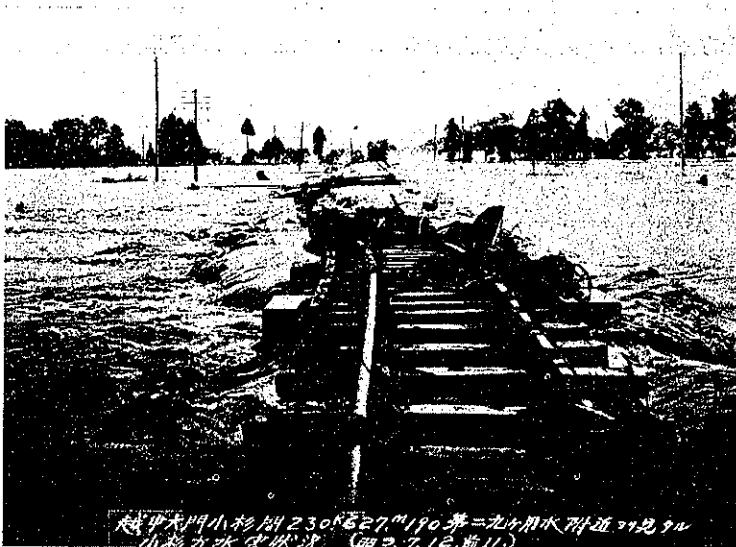
第 4 圖

右岸堤防 2 箇所決潰し濁流は大門、小杉町方面に押寄せ(第 3 圖参照)越中大門驛構内の如きは忽ち軌條面上 1.0 m 浸水し、又越中大門驛から小杉驛方面へ延長 2 km の間も軌條面上 63 cm 浸水した(第 4 圖参照)。同日

越中大門小杉間 230 km 780 m 190 m 差 = 九ヶ用水附近 37 号 5 m 小杉九ヶ用水決潰 (圖 2 頁 12 頁 11)

12 日になつて漸次減水し越中大門驛構内は夕方線路露出するに至つたので直に緊急工事に取掛り同日夜半工事終了翌朝試運転施行し、13 日午前 7 時 5 分線路開通したので下り 503 列車(午前 9 時 23 分)より差當りボギー車 2 輛連結高岡・越中大門間小運轉を開始した。越中大門・小杉間は 13 日午前 6 時に至り全く減水したので、被害程度を調査した處 230 km 780 m から 892 m 附近まで 110 m の間軌條は 3~4 m 海側へ坐動し、又此の區間の道床の流出が約 1 800 m<sup>3</sup> にも達して居る事が判明したので、13 日から 1 日 3 回工事列車を 3 日間繼續運轉して道

床を運搬し、差當り 900 m<sup>3</sup> を撤布して緊急工事を急ぎ 16 日早曉工事終了試運転施行し、16 日午前 4 時 30 分線路開通したので上り第 618 列車(午前 6 時)より列車の運轉を開始した。

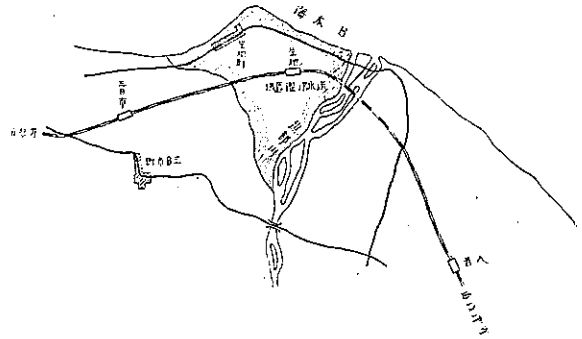
第 5 圖 黒部川洪水氾濫區域略圖

11 日來の豪雨のため北陸本線生地・入善間 282 km 500 m 附近を横斷してゐる黒部川増水し、12 日午前 2 時半頃黒部川橋梁の上流約 2 km の黒部川左岸の堤防決潰し、激流は生地驛を中心として線路に押寄せ殊に三日市・生地間 280 km 530 m 六天川橋梁(徑間 18.3 m 1 連)の前後に押寄せた水勢は最も激甚で、黒部川の流心が全く此處に異動した状態となつた(第 5 圖参照)。従つて三日市・生地間 279 km 500 m

から 280 km 600 m 間に至る延長約 1 km の區間は、被害最も激甚で本區間に存在する前川(徑間 6.1 m 1 連)、大川(徑間 6.1 m 1 連)、六天川(徑間 18.3 m 1 連)各橋梁及び前島開渠(徑間 1.8 m 1 連)の各橋臺は何れも沈下し辛じて橋桁の流失を免れた。

猶六天川橋梁を中心として前後延長約 200 m 間は軌條面より深さ 3.5 m 迄盛土流失するに至つた。

三日市・生地間は 前述の如く黒部川の流心が本區間 280 km 500 m 附近に異動した状態となつたので、濁流奔馳し來り駒へ黒部川堤防決潰箇所防水手當は全く放置されてあるので、16日に至るも水勢衰へず開通迄には尙今後約 1 週間を要する見込みなので、同區間 280 km 46 m の地點に假乗降場を設け、同地點と生地間約 1 km 間を線路を利用して徒歩連絡することとし、築堤決潰箇所には線路側に假橋を設け 16 日夕方その設備を完了し、翌 17 日上り 603 列車(午前 11 時 6 分)下りは 503 列車(午前 10 時 59 分)から徒歩連絡を開始した。

一面この 1 km 間の應急工事には全力を盡して開通に努力した。即ち本區間中築堤決潰した 3 箇所長 3.6~5.5 m の杭總計 438 本を打込みステージを組み 28 連の軌條桁を架渡し、23 日夕刻工事を終り同日午後 5 時 C 51 型機關車を以て試運転を完了した。その結果成績良好であつたので同 6 時米原方面行は 504 列車、直江津方面行は 615 列車より開通するに至つた。茲に於て北陸本線は 13 日目で全く開通を見た次第である。
