鋪装に及ぼす路盤凍結作用の影響に就いて

會員 工學士 金子 桀*

On Effect of Freezing of Subgrade Soil upon Pavements

本文は今冬 8 號國道に起つた路盤凍結に因るコンクリート鋪装及び各種の歩道鋪装の被害調査の結果を述べ、この種の被害に就いて理論的説明を加へ、これ等に依つて明かにされたこの種の氣象作用の恐るべき點を記し、更にこれが對策に就いて述べたものである。

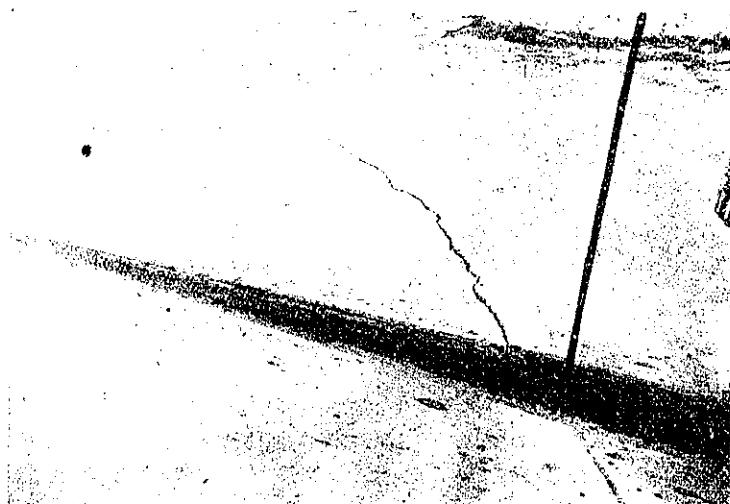
第2圖 第1圖の箇所に生じた隅角龜裂

浮上つた版は南側の日蔭部分のもので、版の隅角 (第 8 圖) に第 2 圖の如き龜裂を生じ、其の位置と切斷面の新しい點から、浮上つた版の隅角に交通荷重が作用して生じたものと認められる。

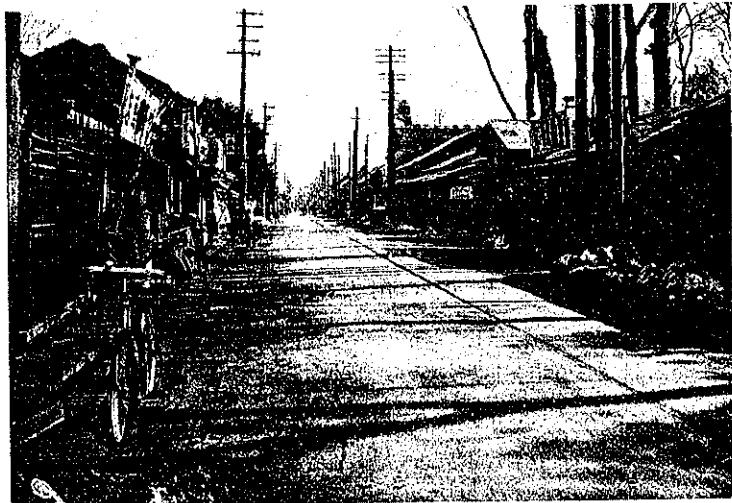
京王電車の踏切箇所から府中町を通つて東京寄りの町端に至る迄、兩側には第 9 圖に見る通り人家櫛比し、處々に樹木が茂り、概して日射は不良である。

全區間に亘つて多少の浮上りが認められ、南側の版の浮上り高 30~50 mm に及ぶものが數箇所見出された。

第 9 圖 府中町に於けるコンクリート舗装の浮上りの状況

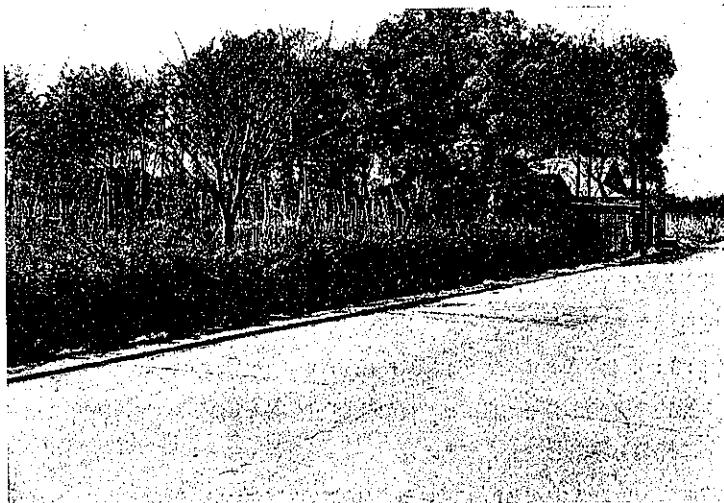
第 10 圖 歩道コンクリート版の浮上りの状況

又歩道部分の被害の甚しいものは第 10 圖及び第 11 圖に示す如くである。

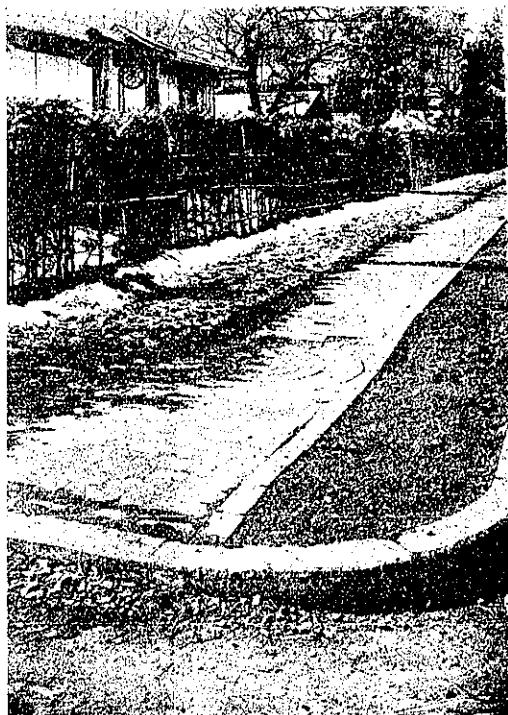
第 12 圖 歩道煉瓦舗装の被害状況

排水不良のためか南側歩道に於ては全面的な浮上りがあり、而もそれが不均一なために舗装面に凹凸を生じ、破壊の見られる箇所が多かつた(第 12 圖 参照)。
