2004(平成16)年10月 新潟県中越地震災害速報

稻垣秀輝

釜井俊孝

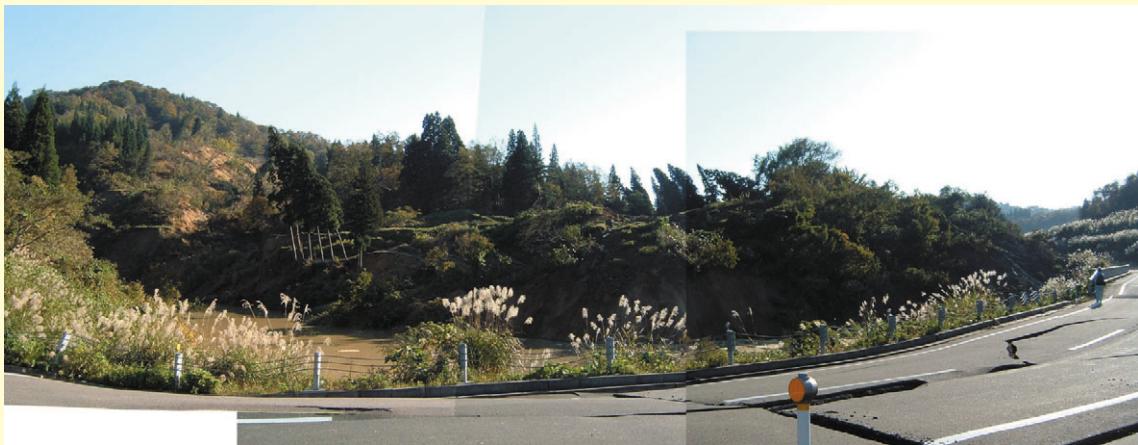
写真-1 山古志村東竹沢付近の大規模地すべりによる河川の閉塞とせき止め湖

写真1 には山古志村東竹沢での大規模な地すべりの発生と河川のせき止め状況を示した。写真左側に滑落崖があり、写

真右側の道路および中央の芋川を完全に閉塞している。この地すべりの模式断面は図-1 のように説明できる。写真-2 は、この地すべりの対岸にあった東竹沢小学校への地すべり土砂の押し出し状況である。この土塊前面には芋川の河床礫や魚が押し出され散乱していた。写真-3 は、地すべりで閉塞された芋川のせき止め湖の状況である。写真-4 は小千谷市上村付近の盛土地盤上の民家の被災状況である。地下水位が高い場合、地震被害が造成盛土に集中しやすい¹⁾。なお、良好な地盤上にある耐雪用の家屋の被害は軽微であった。写真-5 は道路盛土の崩壊で、地下水の湧水が止まらない。水田の盛土法面でも崩壊が多く、湧水が続いている。写真-6 は小千谷市内の水田の噴砂の跡で、市内の低地の水田で多数認められた。その他、道路沿いのマンホールの浮き上がりも認められた。写真-7 は小千谷市白岩の道路切土法面の崩壊現場で、尾根地形の切土で、崩壊ブロックは塊状の砂質泥岩である。埋まった女の子の救出が続いているが、午後にはレスキュー隊は撤退した。出尾根上部を中心とした崩壊特性は 2000 年の有珠山や神津島の火山性地震による被害と酷似していた^{2),3)}。写真-8 は山古志村の急崖斜面の表層崩壊で、表土の植生部

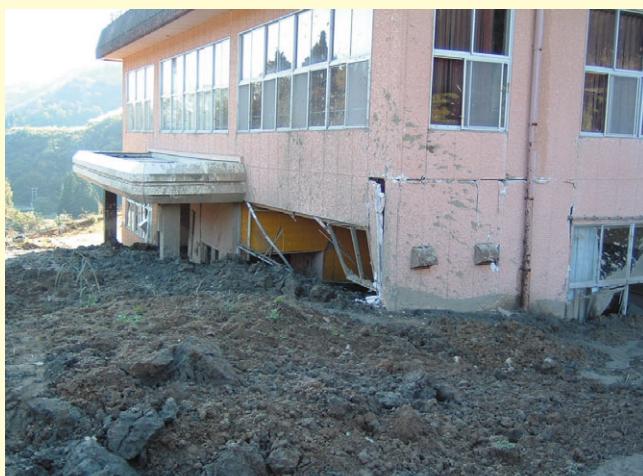
写真-2 地すべりの流動化した土砂による東竹沢小学校の被害状況

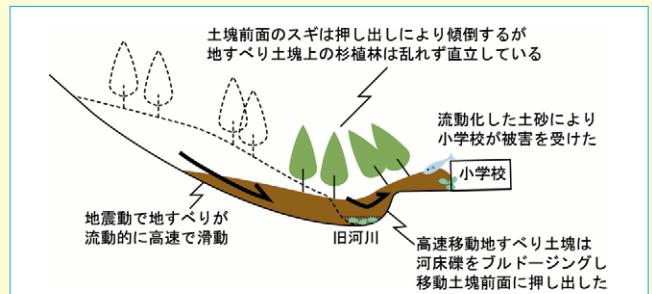
図-1 東竹沢での大規模地すべりの発生による芋川の閉塞とせき止め湖の発生

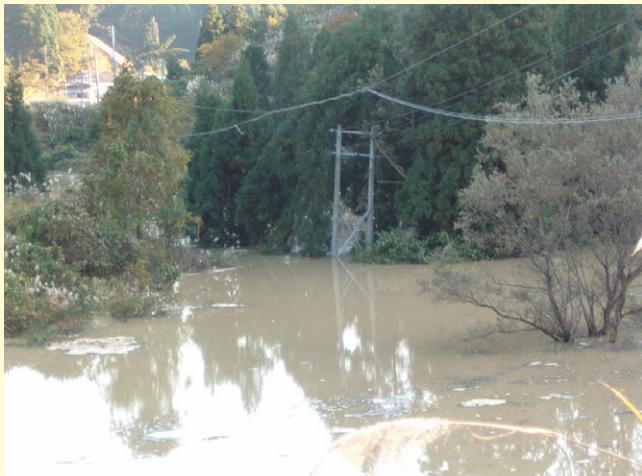
写真-3 山古志村芋川で地すべり崩土によるせき止め湖の出現

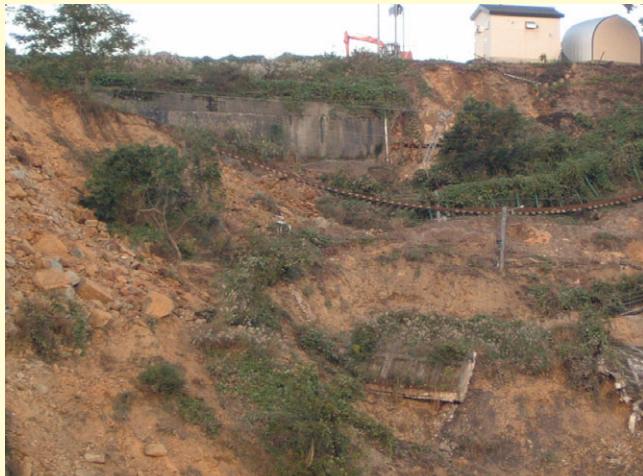
写真-9 盛土部の崩壊により線路が宙吊りとなっている信越線と、不通が続く国道17号

だけが滑落している。崩壊面は割れ目が少なく、植生根系は認められず、根系層崩壊といえる⁴⁾。写真-9には重要なライフラインであるJR信越線と国道17号の盛土崩壊被害を示した。崩壊は信濃川沿いの斜面であり、復旧には時間がかかる。

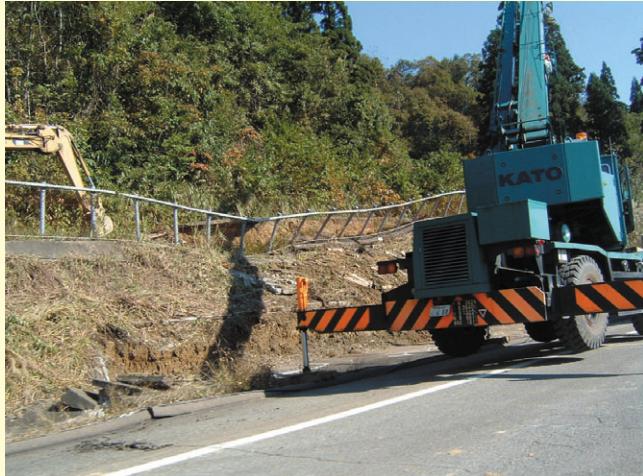
写真-10 復旧の進む関越自動車道の災害現場

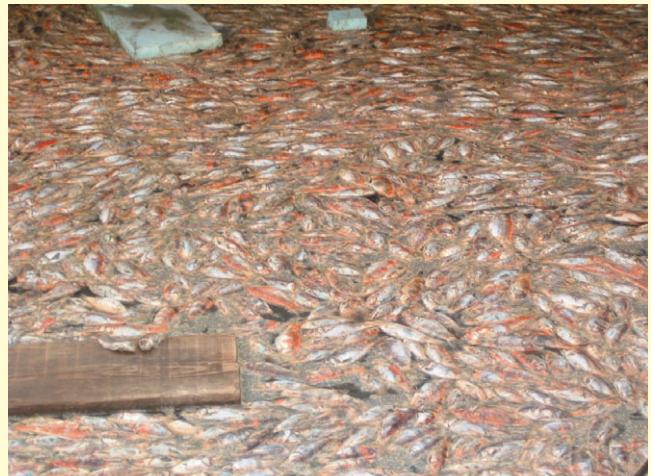
写真-12 ニシキゴイの被害、稚魚が大量に死滅し異臭を放っている

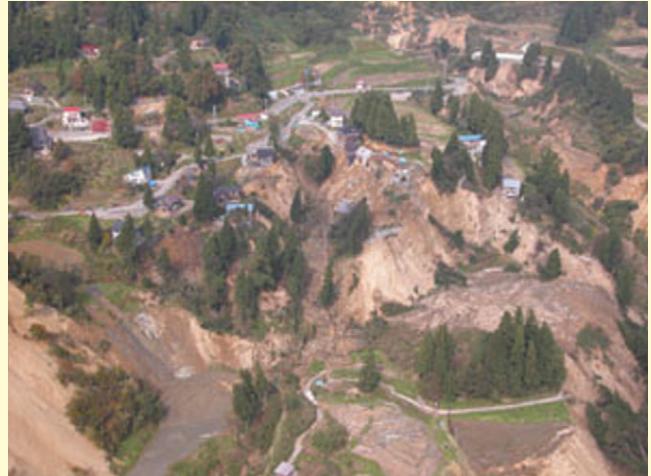
写真-13 山古志村南平付近の斜面崩壊による集落の被害
(写真提供：中日本航空㈱)

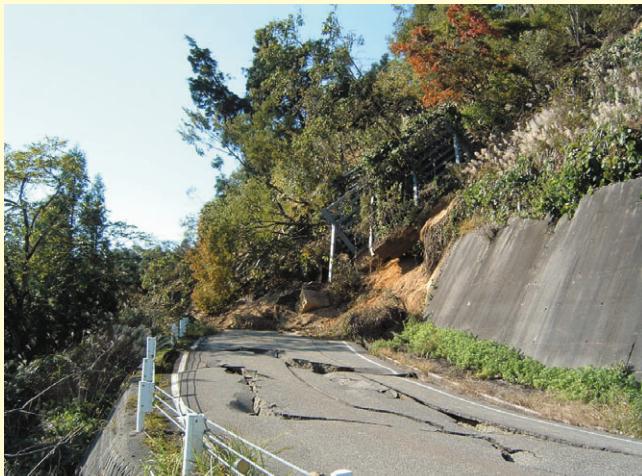
写真-14 山古志村へと繋がる道路を分断する法面崩壊

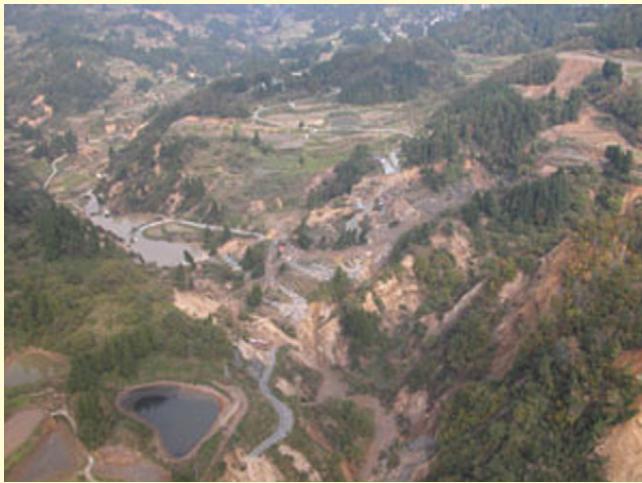
写真-15 地すべり発生による河川せき止め湖の決壊 2次災害の懸念がある（写真提供：中日本航空㈱）
