# 五厘堤

## ― 早月川の激流に抗して ―

白井芳樹 SHIRAI Yoshiki  
正会員  
(株)オオバ 代表取締役専務

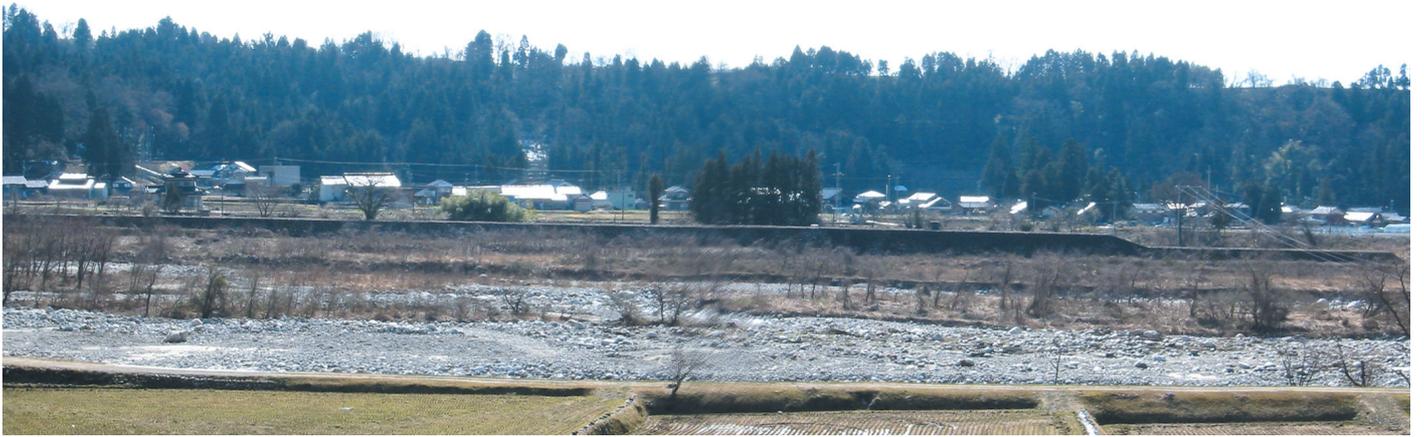
2 五厘堤の全景 長さ約200m、下流端が低くなっている(筆者撮影)

さらに五厘堤の前面は水制を施して洪水の勢いを和らげ、五厘堤の下流側を低くして洪水を越流・遊水させるとともに背面

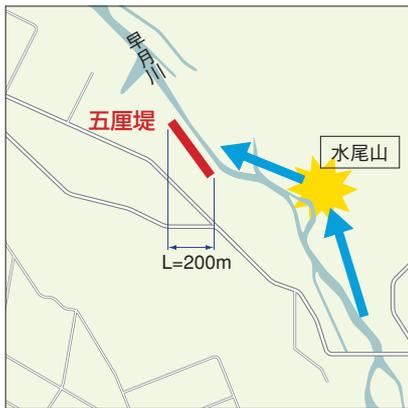
5 洪水の流れと五厘堤(文献(2))をもとに筆者作成)

五厘堤の対岸のやや上流側は水尾山がせり出し岩壁となっている。上流からの洪水はこの岩壁にぶつかりはね返され五厘堤のほうへまっすぐ向かってくるため、この地点で堤防が切れると西北の市街地が水害に見舞われることになる(6)。この大浦地区には堅固な堤防が不可欠なのである。川側の面を五厘という急傾斜にしたのは洪水対策のためであろうが、記録が残されておらずその設計意図は不明である。浅地剛成氏(富山県土木部)は、その理由として、第一に土石を含む洪水流に接する面積を小さくして破壊の危険度を小さくすること、第二に洪水が越堤するのを防いで破堤の危険度を小さくすることを狙ったのであろうと推測している(6)。

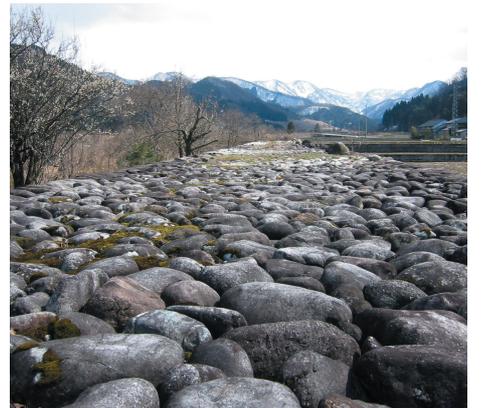
3 五厘堤の天端(上面) 上流、北アルプスの山々を望む(筆者撮影)

この堤防は、河原から直径一メートル近くの石をトラックで運び、約二〇〇メートルにわたって高さ三〜五メートル、上部の幅約七メートルに積み重ねて築いたものである。川側の勾配がほとんど垂直に近いことが大きな特徴となっている。堤防などの勾配は、たとえば高さ一対し底部の水圧長が二の場合、「割勾配」と表す。五厘堤の勾配は一対〇・〇五であることからこう呼ばれるようになった。

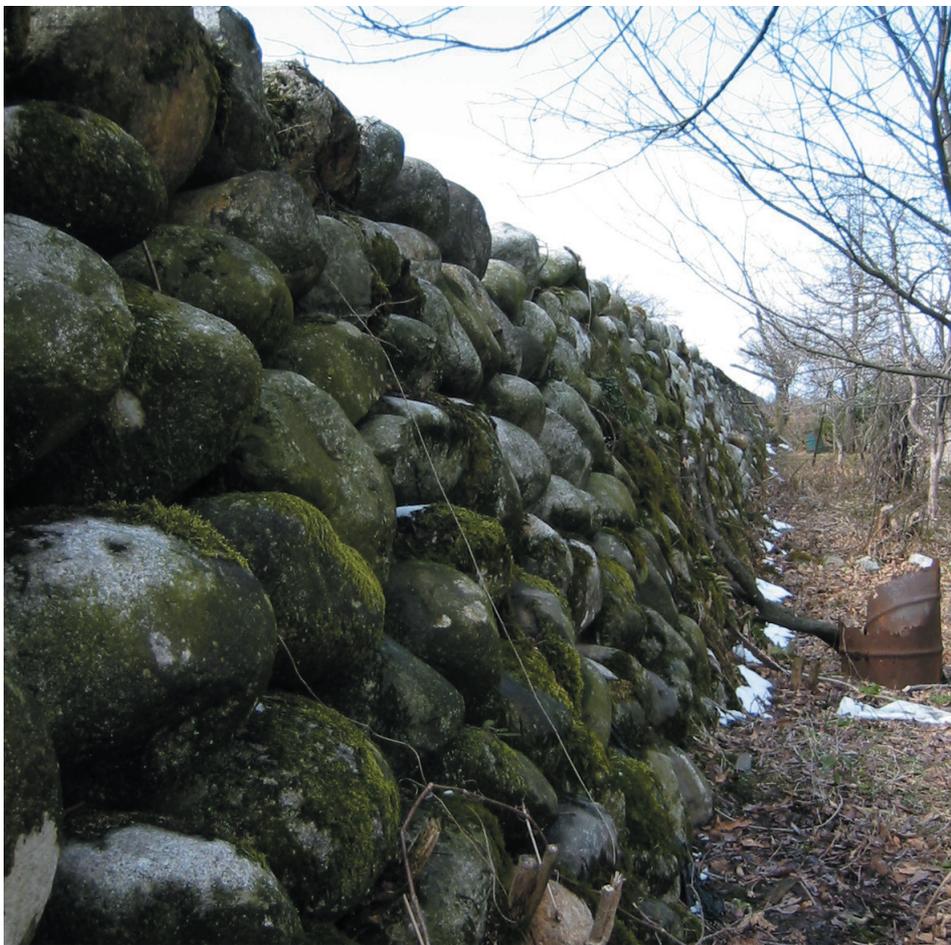
1 五厘堤の側面 五厘の勾配で洪水に立ち向かう(筆者撮影)
