著者会員工學士岩崎富久

水道鐵管破裂の復舊作業に要する所要時間中割合に長時間を要するものに就てより多く考察すべきは當然のことと思つて居る。

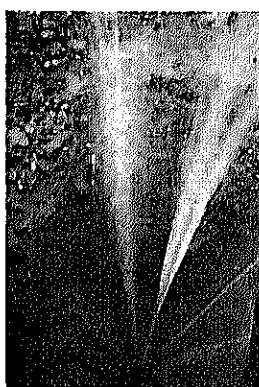
第1圖 昭和10年5月26日芝區西久保町5地先口徑100mm鐵管折損を生じ噴水

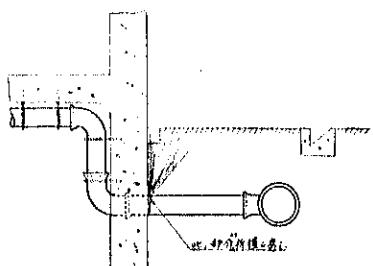
第4図
(A)

第4図の如き箇所では壁の外面へ少くも2個のフレキシブル接手を使用するか、又は钢管と壁とに或程度の間隙をつくり、粘土又はアスファルトの如き軟質體を以て管外周を包裝せしむる必要がある。

地下に埋設した钢管が基礎杭又は硬質體(コンクリート、石塊等)で支保されて居る箇所でも切損し得る(第4図B参照)。

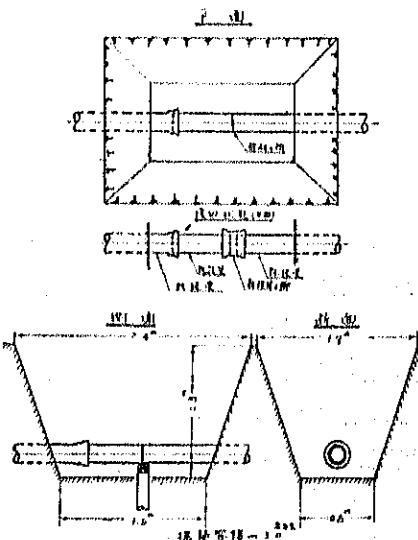
第5図 従来の復舊方法による掘鑿圖

鐵管折損事故の從來の復舊方法は第 5 圖の如く土被 1 m の鉄管 (口徑約 200 mm 位迄) の復舊をなすに折損部に接近せる部分にて先づ切断し新管及び接ぎ輪を使用し復舊する關係上底部に於て妙くも長 1.5 m 幅 0.8 m の面積を要したが逆に鐵管上部より底部に亘る掘鑿に際しては噴出の滲透水或は湧水等のため掘鑿法も相當緩なる關係からして地表面に於ては約 2.4 × 1.7 m の面積が必要である。殊に舗装面の場合はこの取扱いに相當長時間を要する。

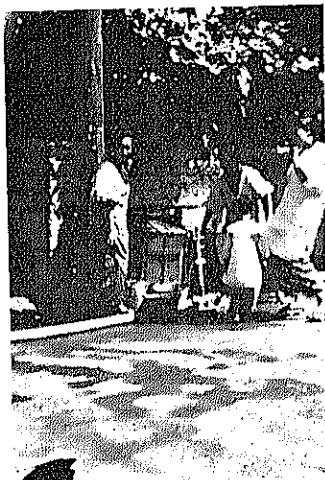
第6図 昭和10年6月14日浅草區藏前町
1,2 断水中應急給水装置を施し使用中

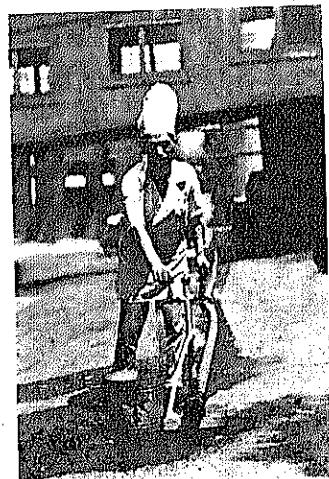
第8図 昭和10年6月19日麹町區内山下町
1,1 帝国ホテル内にて管折損のため断
水中應急給水装置を施し使用中

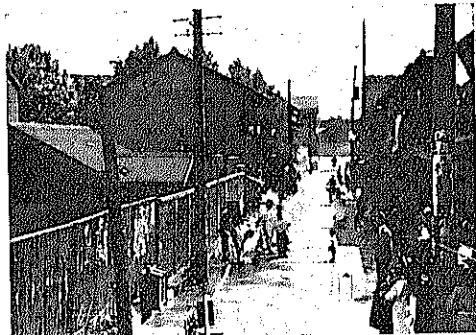
第7図 昭和10年6月14日浅草區藏前町
1,2 断水中應急給水装置を施し使用中

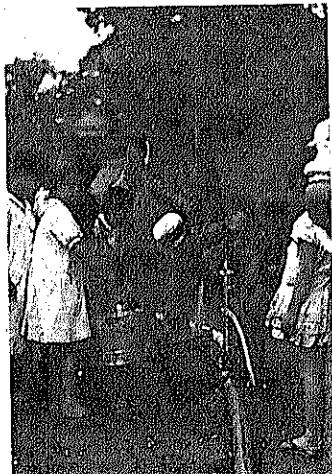
第9図 昭和10年6月20日麻布區新廣尾町
135 地先にて口径100mm 鉄管折損の
ため断水中應急装置を施し水栓使用中

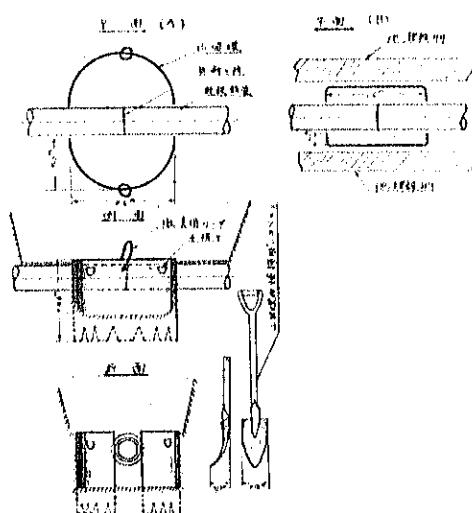
第 12 圖

(5) 山崩環 この山崩環 (第 12 圖 (A)) は口徑 60 cm の鋼管を 2 つに斜割りに切断し環の一端 (底部) へ椎刃の歯を作り打込みを容易ならしめたる極めて簡易のものである。

併し市街地の歩道の場合は往々にして他の埋設物が接近し居るため前記山留環 (A) を使用することが不可能の場合があるが折損なときは山留板 (B) を工夫して居る。この内部にて割り接輪の取付を完了し復舊完了後はこれを引抜き埋戻をする。

それで東京市では現在では後記“割り接輪”を使用して掘鑿面積並に容積を相當縮少すると共に時には掘鑿を簡易にし且つその容積を少くする目的で第 12 圖の如き山崩環も使つて居る。

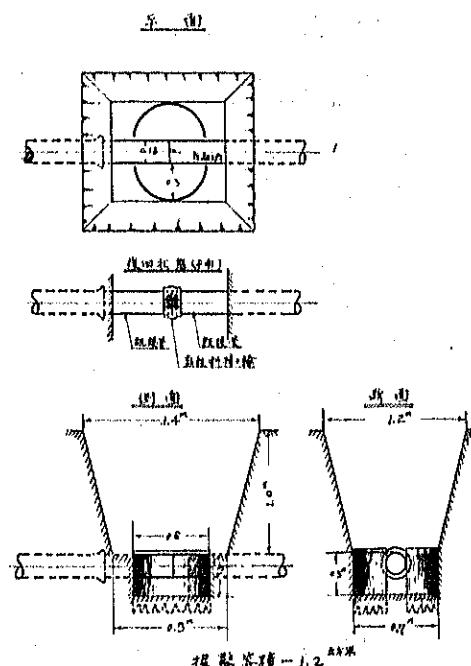
第 13 圖 割り接輪使用による改良掘鑿圖

使用に當つては第 13 圖の如く土被 1.0 m の場合には事故箇所を中心として地表面に於て長約 1.4 m, 幅 1.2 m 位に掘鑿し大體鉄管面に達したとき折損部を中心として鉄管を挟み兩側へ山留環を木端にて打込み 山留環内の土砂をショベル(普通のショベルより多少幅を縮めたるもの)にて撒き揚げつゝ打込みを交互 2,3 回施すときは環外部の土砂を崩壊する惧無く極めて短時間に掘鑿を完了することが出来る。

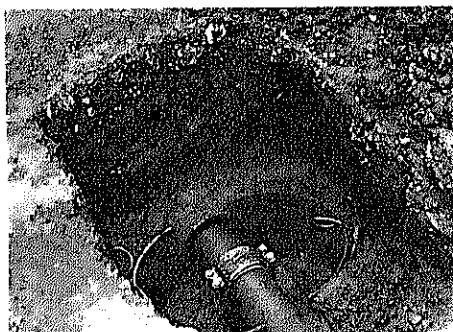
第 15 圖 口徑 100 mm 鉄管折損に際し改良
“割り接輪” 使用と山留環を併用

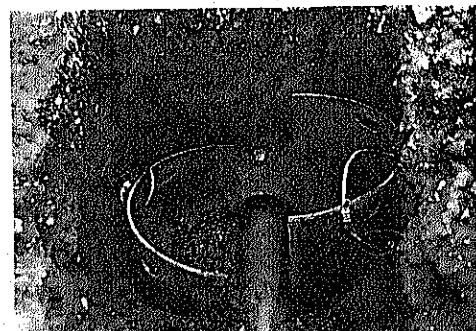
第 14 圖 昭和 10 年 5 月 21 日京橋區新佃島西町 21 地先に於ける漏水修理工事に山留環使用のため其打込み

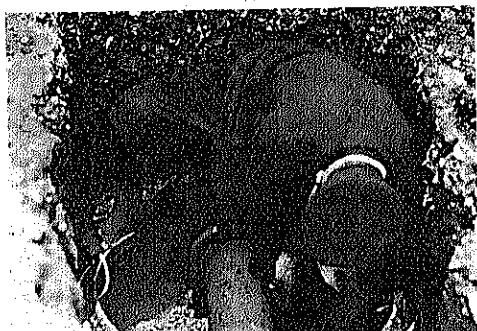
第 16 圖 昭和 10 年 5 月 21 日京橋區新佃島西町 21 地先に於ける口徑 100 mm 接手漏水修理に山留環を使用

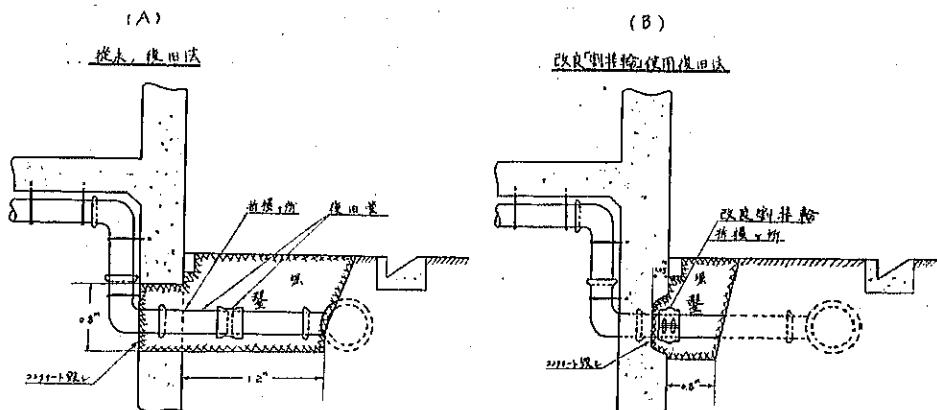
第17圖 壁外面にて折損せる場合の復舊法比較

第17圖には建築壁に鐵管が貫通し居る場合その壁際には給水管が折損せるとき從來の復舊方法と割り接輪を使用しての復舊比較を表した。第17圖(A)は從來の復舊法で即ち鐵管接合作業の關係上壁を鐵管が貫通して居る。周囲約15cm程に壁厚の全部を取り戻す必要あり且つ鐵管の一部を取り替へる關係からして相當の掘鑿を擴大する必要もあるので多大の所要時間を要する。

然るに同圖(B)は割り接輪を以て復舊の場合を表したもので壁の面より深さ約5cmを取り戻し掘鑿も作業員1人にてスパナ一使用に差支へなき程度に掘鑿するのみ故所要時間は遙かに短時間となる。

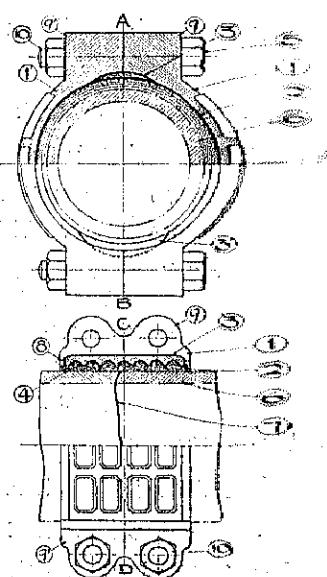
第18圖

(6) 割り接輪に就て この割り接輪は第18圖に示す如く上圖は正面圖で下圖は側面圖である。上圖上半部は下圖D線に沿ひ切斷せる平面で下圖上半部は上圖A,B線に沿ひ切斷せる平面を示した構造圖である。

即ち管の折損部の外周に適當の幅及び厚さを有する帶狀ゴム平板を適當の厚さに捲き付けこれへ内周に數條の環状溝を有する2の割緊締環の合せ目切缺部にてゴム平板の外部に食み出るのを防止するため緊締環を緊締したる位置に於てその内徑に等しくし且つ内周に緊締環の環状溝に合致する環状溝を有する肋滑片を當てこれが横に滑動するを防ぐため緊締環の兩周間に突起を設け緊締環の各フランジへボルトを通しナットにて緊締せしめゴム平板を加工して管へ密着作用を生ぜしめ折損部よりの漏洩を防止せしめて居る。ナットの緊締につれ壓縮を受けるゴム平板は環状溝の部分に於て緊締せられ管の外周とゴム平板との接觸面は極めて強大に壓迫し摩擦を大ならしめ緊締環及び肋滑片の各内裡は等しきためナットの緊締に従ひフランジの摺り合せ面が接觸したるとき各環状溝は合致するのでその内周は管と同心圓をなす。從つて壓迫せるゴム平板の厚さは勿論壓縮強度及び密着力も共に均等となる。故に強大なる壓力に對し完全なる密封面壓作用をなす。

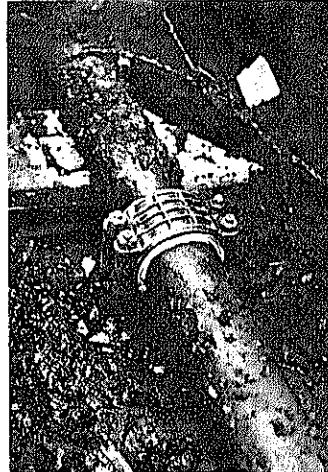
第 20 圖 昭和 10 年 6 月 20 日麻布區
新廣尾町 135 地先に於ける口徑 100 mm
鐵管折損を生じたるを改良割り接輪を以て修理復舊
