## 表 日 本 國 鐵 災 害 概 況

(昭和 10 年 9 月下旬)

鐵道省工務局保線課

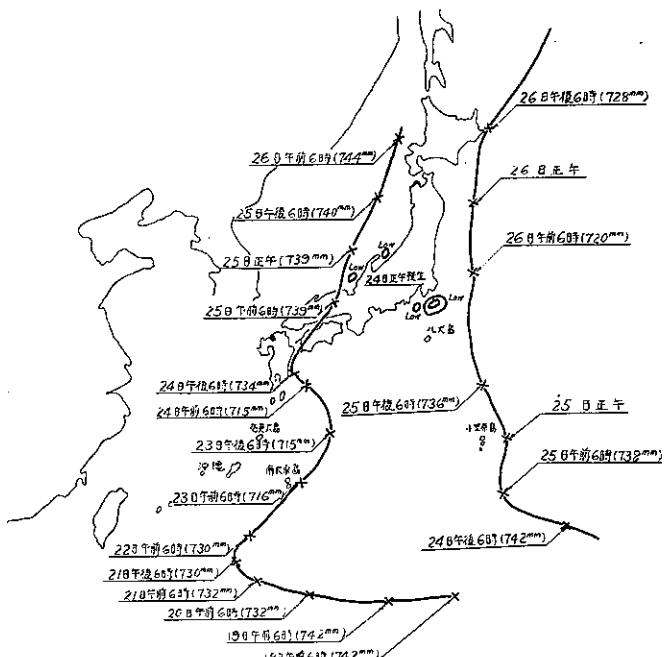
第 1 圖 昭和 10 年 9 月 自 18 日 至 26 日 及 自 24 日 至 26 日 颱風經路圖

2. 颱風移動の経過 9 月 18 日小笠原島の遙か南方 1000 km の海上に發生した 742 mm 程度の比較的勢力微弱な颱風は西北西に進行の模様であつたが、21 日の夕刻沖縄島の南方 600 km 附近で急に進路を北東に轉向し 23 日午後 6 時には奄美大島の東方 500 km の位置に達し 715 mm に發達した。それより更に北西に進路を変え恰かも逆 S 字形を描きて 24 日朝宮崎の東南東 200 km に迫り將に上陸して九州東部を侵さんとするの形勢を示したのである。このため中心より 300 km 圏内は暴風雨となり、九州東部及四國南部地方は風雨漸く勢いを衰へて荒天となり、宮崎地方は最も憂慮すべき情勢となつたが幸にして進行方向を急に變更して北東に轉じ、勢力亦 734 km に衰へ暴風雨の範囲も中心より 100 km 以内に縮少するに至つた

以上の如く今回の颶風は再三進路を轉向してゐるが斯くの如き異常経路をとる颶風は稀らしく又同時に 2 個の颶風が併行して襲來したる如きは極めて稀なる現象である（第 1 圖參照）。

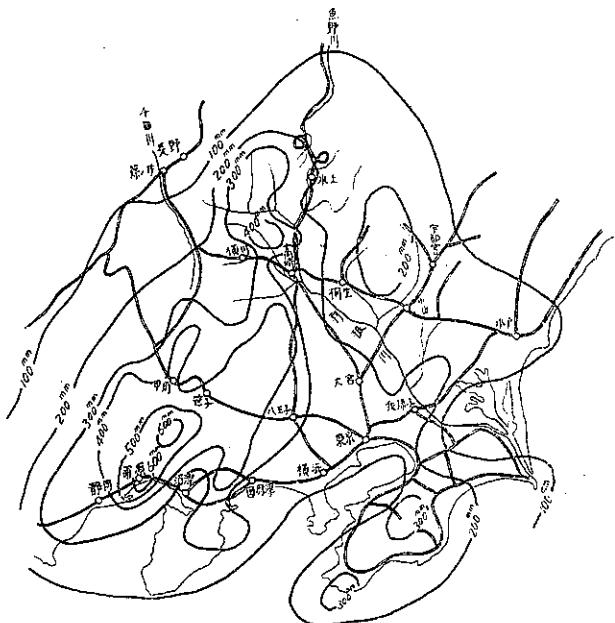
第2圖 關東地方水害地域雨量略圖

4. 降雨量　　颱風に因つて水害又は浪害の被害を蒙つた地方は東九州地方、愛媛地方、關東地方、佐久地方及日高、十勝地方であつて被害の分布は表日本一帯に亘つてゐる。いま災害地方に於ける降雨量を示せば第1の如くである。第2圖は關東地方に於ける雨量略圖である。

自 9月 21 日に於て 5 日間の雨量とす  
至 9月 26 日
