高山線第1小谷川橋梁雪崩事故

会員 工学士 吉川宥直*

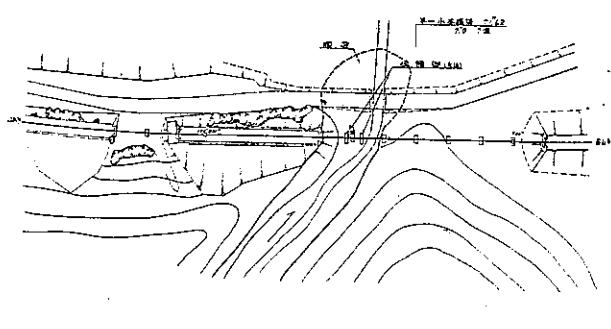
図-1. 一般平面図

坂上・打保間、岐阜起點170km 874m にある第1小谷川橋梁は支間9.8mの上路鋼桁7連、延長71.62mの橋梁で、谷間よりの頽雪及び僅かの水を桁下に通すべく設計されたものである。尙該雪崩箇所は直線區間で勾配20% 中にある(図-1 参照)。

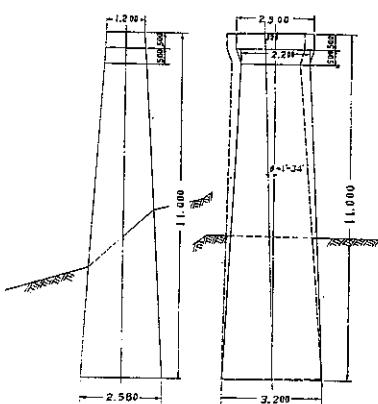
図-2. 第1橋脚傾斜状態図

雪崩は線路右側高さ600mに頽雪の源を發し約20,000m³と言ふ大きなもので、當時桁下端のクリヤランスは約5mであったが、殆ど第1橋脚を中心として襲來した爲に橋脚(コンクリート造單線型總高11m、地盤面上高6.5m)は左方へ430mm移動して1°34'傾斜し、軌條面上にて150mm扛上した(図-2, 3, 4 参照)。

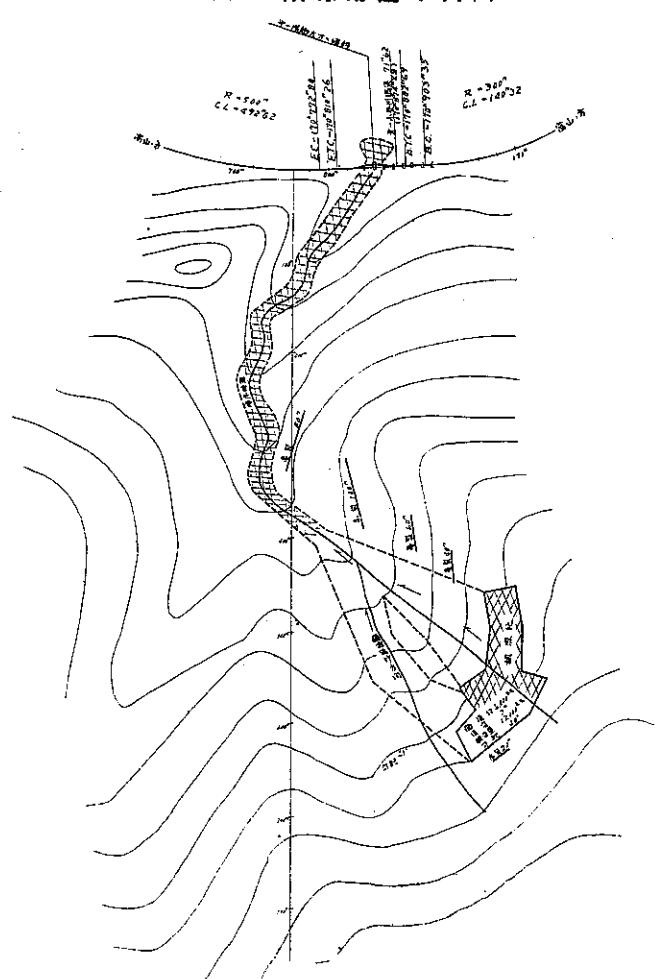
図-6. 頭源附近平面図

頬雪發源地の斜面は南西向で、附近一帯は潤葉樹林が疎らに生えて居るのであるが、發源地及び雪崩の通路は樹

林皆無の状態である。尙當時の天候は曇であつた(図-6 参照)。

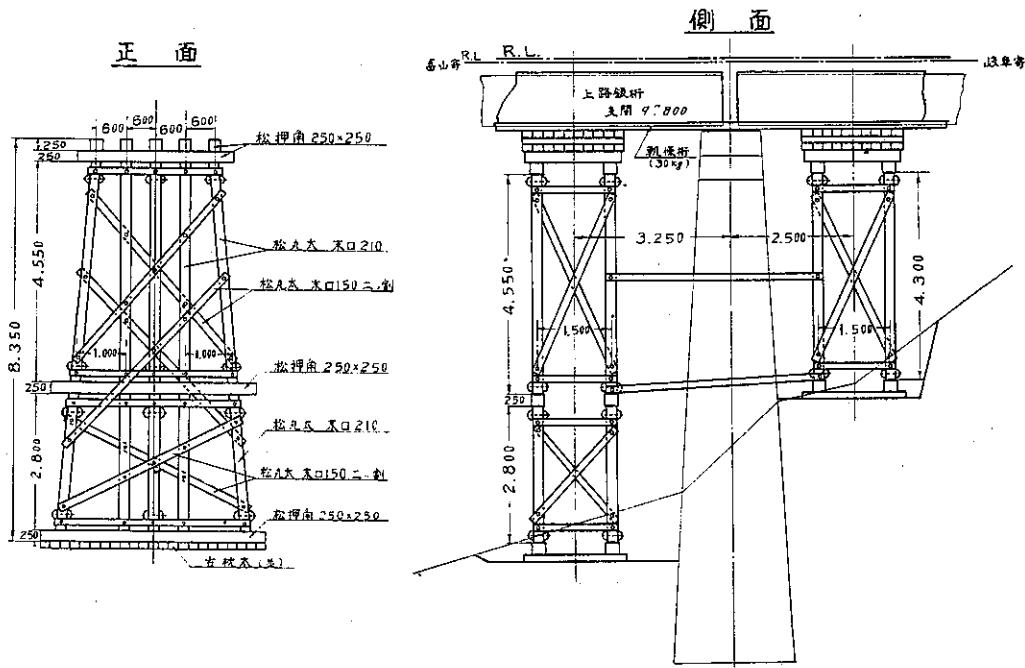
図-8. 応急工事設計図

応急修理方法としては橋脚前後にステージング(松丸太末口 21 cm 10 本建)を設置し、アンカーボルトを切り、

軌條桁を挿入して、鐵桁を假受する事とした。

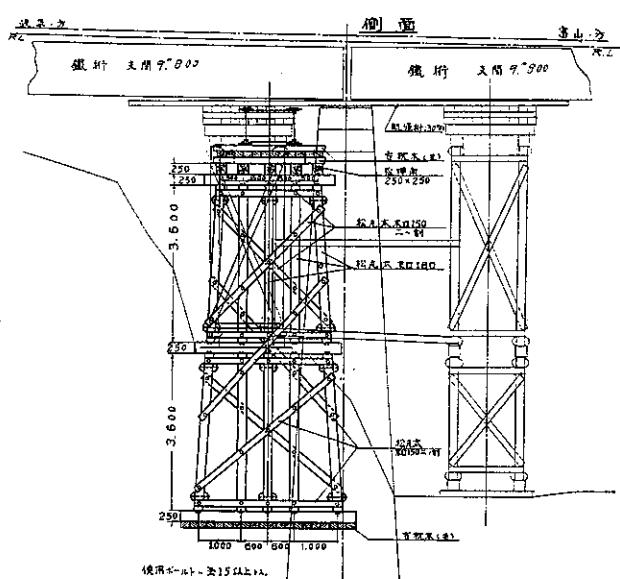
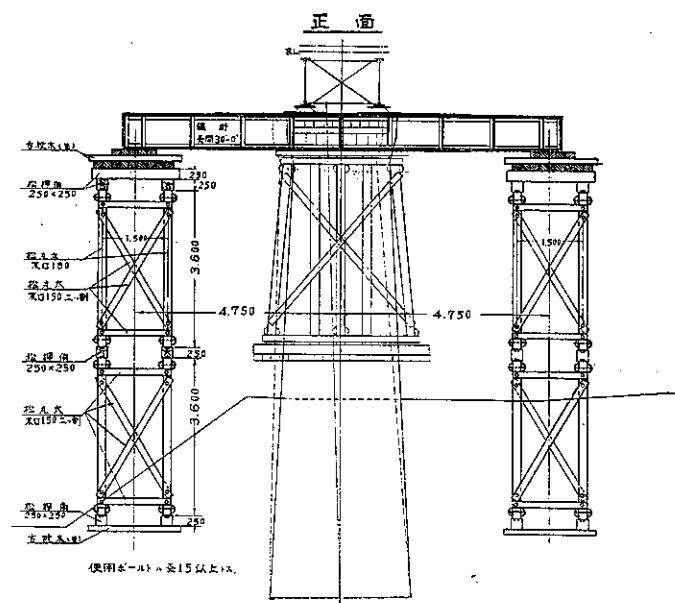
図-10. 復舊工事設計図

そこで橋脚の左右に更に 2 基のステージングを作り、其の間に径間 30 喫の釘桁を横に架渡し、応急工事に用ひたステージングは撤去し、其の鉄桁と富山寄りのステージングとの間に軌條桁を挿入して上部釘桁（支間 9.8 m）2 連を假受して橋脚補強根固めを施工したのである。

一瞬の雪崩は重量約 150 t の橋脚を基礎底部より傾斜せしめたのである。その力は 35t 以上と推定せられ、之に抵抗せしめる強さを橋脚に與へる様復舊せねばならぬ。橋脚基礎は充分根固補強し、釘桁のアンカーボルトも充分確實に植換へる事とした。
