高山線成手山隧道口に於ける土砂崩壊事故

會員 工學士 吉 川 宥 直*

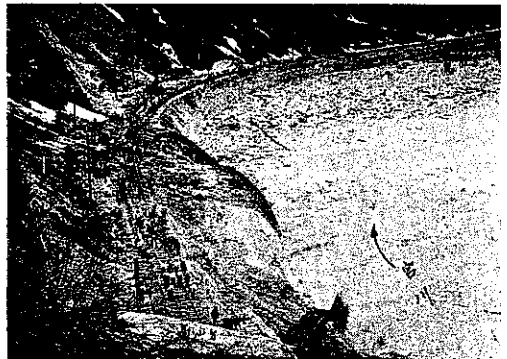
図-4. 復舊工事状況

(昭 11. 4. 27 撮影)

尙応急及び復舊工事には 35800 円を要する見込である。
