第24卷第1號 昭和13年1月

## 全 通 後 の 土 讃 線 に 就 て

**要 旨** 本文は先づ四國に於ける地方開發上至大の効果を齎らせる土讃線の沿革及線路の概況を述べ、全通後に於ける列車運轉狀況及經濟的價值並に地質、氣象等に基因する災害の對策に就て述べたものである。

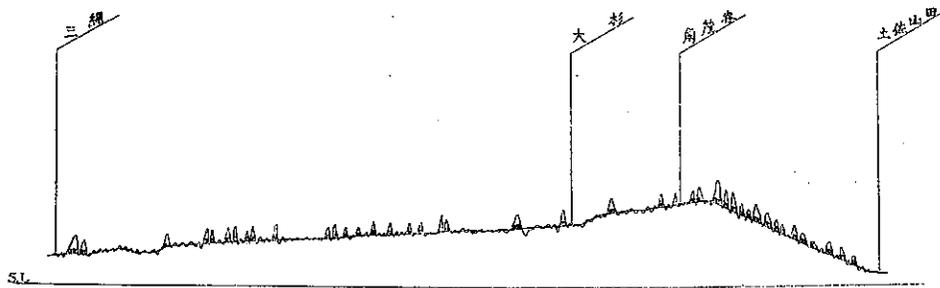
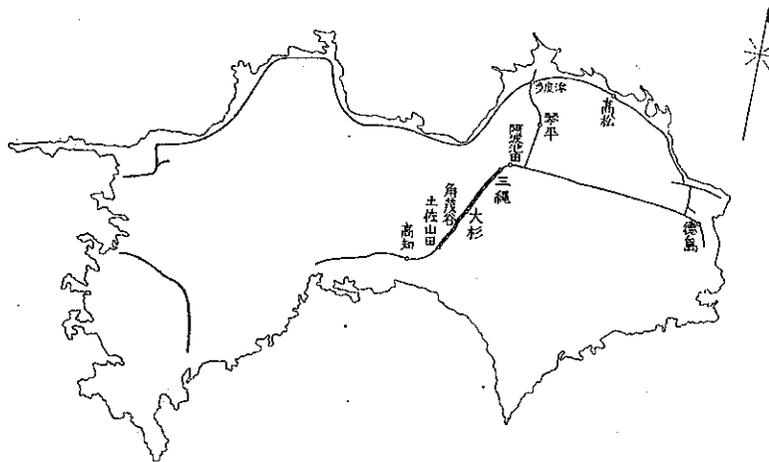
圖-1. 土 讃 線 々 路 略 図

土讃線は高松高知の兩都市を最短連絡する所謂横斷線にして、阿讃國境讃岐山脈の猪の鼻峠を貫き吉野川に沿ふ池田を経て迂餘曲折して峻嶮なる吉野川岸を縫ひ大歩危、小歩危の景勝地を過ぎ阿波、土佐の分水嶺天坪を經

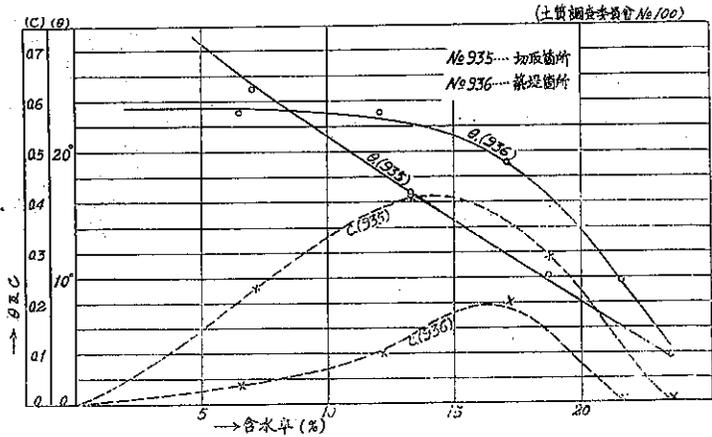
図-2. 土讃線 65 km 830 m 附近土質加水剪断試験結果

れるから粒径 0.59 mm 以上のものを除去し之に 0~25% 迄含水量を増加して剪断試験を行つた結果は図-2 の如くなり摩擦角は含水量の増加に従ひ漸次小となり含水率 30~35% にて 0 となる。又凝集力は含水率 15~17% 迄は増大を示し 17% 以上は漸減して 21~24% にて 0 となる。此の結果より判断する時は此の土質は含水率 25~35% に増加する場合は摩擦角及凝集力共に 0 となる。表-6 試験に依る含水率 17.09%, 15.30% の場合に於ける摩擦角 20°

及 35°30' を示して居るが之は粒径 0.59 mm 以上のものを多量に含有せる結果にして本試験に於ては含水率 17% にて摩擦角 12°, 15.3% にて  $\theta=21^\circ$  となり前者の約 1/2 の値を示して居る本土質の摩擦角としては本値を取るを適當と思はれる。

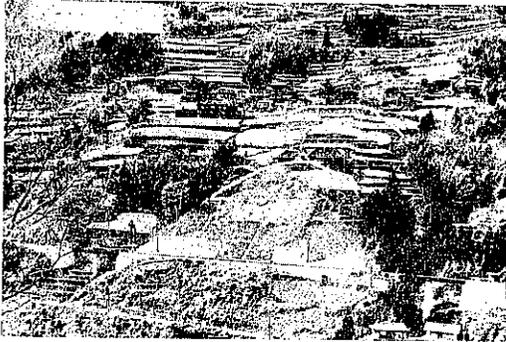
図-4. 阿波川口西宇間 57 km 400 m 附近

57 km 400 m 附近は図-4 に見る如く線路右側に高さ約 24 m の切取あり其の上方省用地外は天然勾配約 25° の耕作地にて線路より約 60 m 及 110 m 離れたる箇所の民家の屋敷及畑地に互り線路方向に向ひ延長約 50 m の龜裂を生じてゐる。最近の崩行状態は前者より尙少なく目下の所運転に支障を及ぼす程

度には至らず。

次に各災害現場に付き具体的工法を示すと前述の 56 km 850 m, 57 km 400 m 及 59 km 620 m 附近の災害箇所は何れも鉄道建設前より削行性地帯なりし所にて線路は淺き切取にて削行地帯を通過してゐるため建設當時より変状を豫想された箇所である。此の削行性現象に依る災害を根本的に防止する事は至難な事と一般法面崩壊に對する如き切取法面防護のみにては目的を達し得ず切取上方地域に亘つても防護工作を施す要あるため切取法面及切取上方地域に排水溝及盲下水を設けて地表水及湧水の排出を良好にし且つ切取上方地域には赤松、あかしや等の植樹を行ひ地表の風雨に直接曝露せざる様にするると同時に滲透水の蒸發を良くして崩壊土層滑動の原因の一部を除去し崩壊を來せる法面を階段狀又は現在よりも緩勾配に切取り又土圧増大に依る麥狀擁壁には扶壁等に依り可及的強力なる補強を行ふ計畫である。59 km 620 m 附近の土留擁壁傾倒箇所では圖-9 及圖-10 に見る如く植樹はなきざりしも大体以上の如き防除法により好効果を收めてゐる。

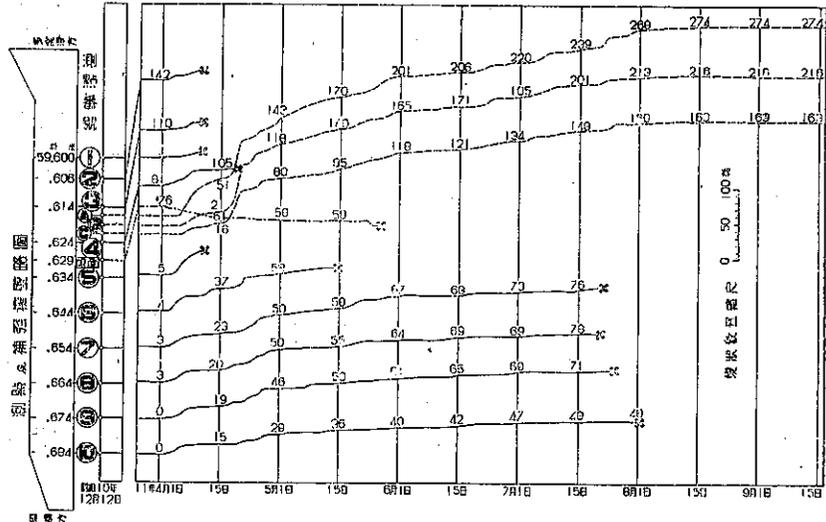
図-6. 土讃線阿波川口西宇間 59 km 620 m 附近擁壁変狀圖

表中の數字は原点(昭和10年12月12日観測)より移動量(mm)を示し、×印は工事施行のため検測不能となりたるもの、實線は擁壁上の測點にて1より10迄番號を附したる點の變狀曲線、鎖線は擁壁面に生じたる喰違部に於ける變狀曲線、破線は擁壁上部山腹の觀點 A、B、C に於ける變狀曲線を示す。

59 km 620 m 附近は図-5 に見る如く前二者同様の状態にて切取下部の擁壁傾倒し遂に列車運転を支障するに至れるも現在にては切取法面及擁壁に対する防災工作に依り変状停止せるもの、如く変状進行當時の切取上方山地の崩行状況及擁壁傾倒状況は図-6 に見る如く昭. 11. 4. 18. より翌 19 日に互り實に 44 mm の崩行を示し以後漸次緩漫となり 8 月 3 日頃迄月平均 45 mm の崩行を示してゐる。此處は初期崩壊の箇所にして最も警戒を要する場所である。

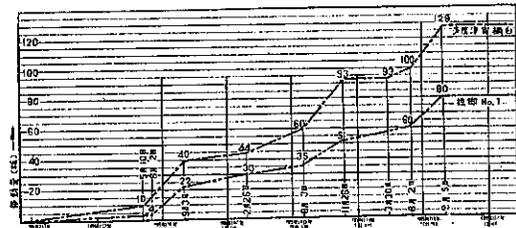
図-7. 第3穴内川橋梁橋臺橋脚移動状況図

又第 1 項に屬する異例なるものに 90 km 500 m 附近に架設してある第 3 穴内川橋梁あり、此の橋臺及橋脚が川下寄りに約 130 mm も移動してゐる。此の原因は橋臺及橋脚の基礎が本來の岩盤上にあるのではなく往時右岸山地から移動せる岩盤上にあり此の岩盤は上部山地の崩壊に依り圧力を加へられ更に沿岸が川水に依り、浸蝕されるため徐々に移動する爲と思考される。其の移動状況は図-7 に見る如く昨年 9 月頃迄月約 3.5 mm の進行を続けて来たが最近では餘り移動著しからず。

90 km 493 m 附近の第 3 穴内川橋梁の橋臺及橋脚の移

動箇所に対して移動を防止する事は困難で構造物の継足により現在線路位置を保つより外はないと思考される。

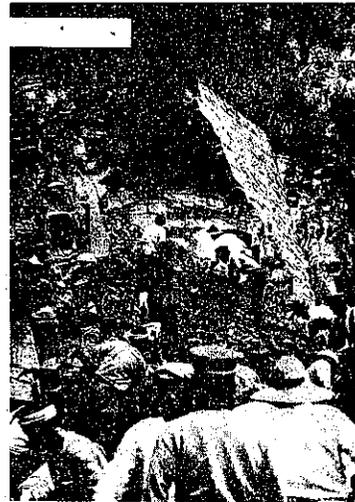
図-8. 西宇阿波赤野間 62 km 400 m 附近

に止らず図-8 に見る如く豫想せざる相當厚さを有する大量岩塊の剝落を見る事屢々あり。又落石も片岩の剝離転落せるもの多く用地外の遙か山上より転落せること數次に及び爲に運転を支障せる事又數回に及んだ。

片岩質岩盤の切取箇所に於ける災害防除策としては他の岩質の切取箇所に於ける如き張石又は薄き張コンクリート等にては防護の目的を達せざる場合多きため相當強固なコンクリート壁を施設するを要す。62 km 400 m の災害箇所に施行せるコンクリート擁壁は図-11 の如し。又差當り擁壁を施設するの要なしと認め

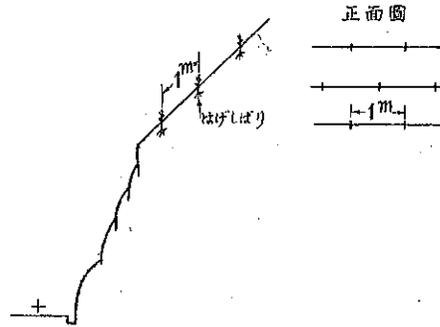
図-12. ハゲシバリ試験状態

此の外切取法面の極く小量的の崩壊即ち法面の漸次風化剝落するもの及冬季凍結のため転落する小石交りの土砂法面に對しては纏繞性及根張り植物を以て防護することは經濟的にして豫期以上の好結果を齎すことゝ考へらる。依て西宇阿波赤野間に約 30 箇所に互り図-12 の如き配列にて転石交り土質法面に適すると思はれる ハゲシバリ 約 2000 本を試植し尙同區間 62 km 500 m 附近の岩盤切取箇所には岩肌法面纏繞用に適すると思はれる キヅタ、ツタ、テイカカヅラ の 3 種を 図-13 及 図-14 に見る如く 60×30×30 cm 大のコンクリートポケットを取設け此の中に細土、木灰、藁等を填充して移植せり。此等 4 種の葛類に付其の習性と効果を比較研究し其の結果を待つて適當と思はるゝ法面に纏繞せしめんとす。
