# 昭和 13 年 6, 7 月國有鉄道水害概況

## 關東地方の部 (東京鐵道局管内)

關西地方の部 (大阪鐵道局管内)

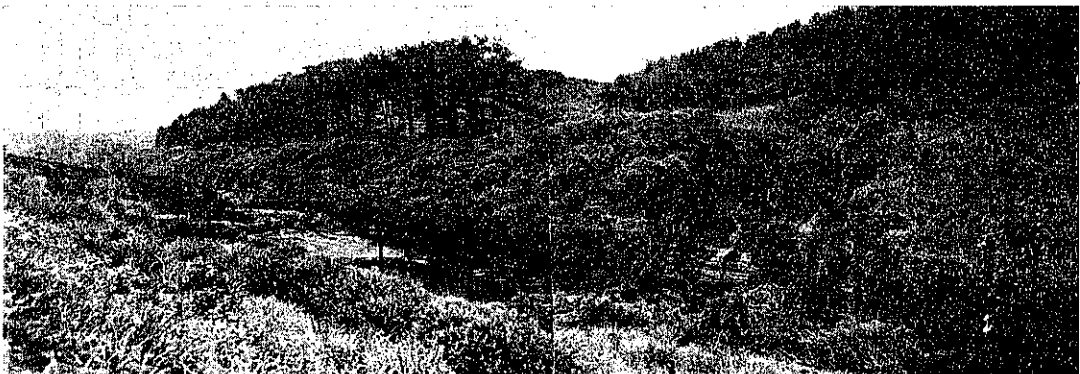
圖-3. 東海道本線保土ヶ谷・戸塚間切取崩壞狀況 (35 km 220 m 附近旅客線)

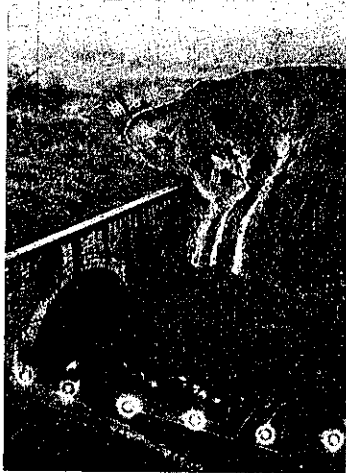
図-4. 東海道本線函南・三島間  
大竹隧道口崩壊状況図  
(115 km 400 m 附近)

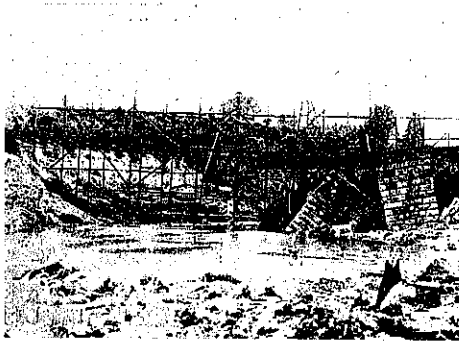
図-6. 常磐線岩間・友部間下河原橋梁橋臺倒潰  
(95 km 414 m 附近)

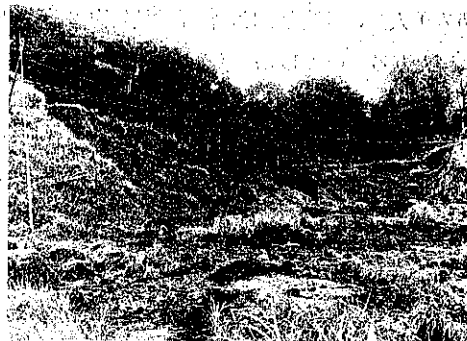
図-8. 水郡線額田・河合間築堤崩壊状況  
(45 km 500 m 附近)

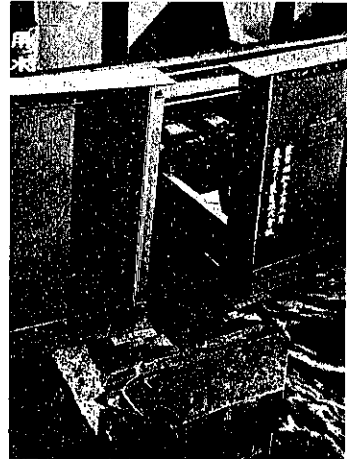
図-11. 武庫川橋梁第 6 號橋脚桁及桁坐の破壊状況

応急概況： 計畫に關して、被害橋脚の前後に假橋脚として杭打トレスルを組立て 在來橋桁を扛上据付け尙桁相互を軌條桁にて連接す。

經過に關して、前記計畫に基き直に材料及器具を蒐集して杭打に着手せるも上部構材の支障と河底砂層なるため作業困難漸く 7 月 19 日杭打工を終り直に筋違笠木工等を取付け 20 日橋桁を扛上し軌條桁を架渡して線路を復舊し 21 日列車運転を開始せり。

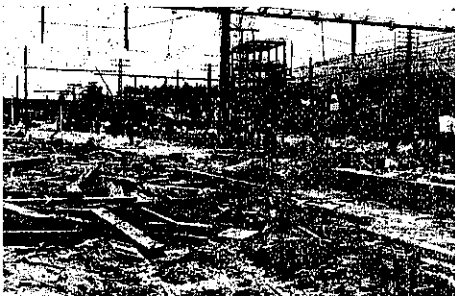
図-12. 蘆屋驛西密附近の慘狀 (蘆屋川決溢のため押寄せたる土 砂及流木附近一帯を埋覆せり)

被害概況： 蘆屋川堤防上流に於て決潰し 5 日午前 9 時頃蘆屋驛に押寄せたる大水並に線路上を横断せる蘆屋川よりの溢水は大量の土砂を含み西部驛内外に涉り 3 萬  $m^3$  の土砂を沈澱せしめたり。其の深さ 3 m にも及ぶ箇所ありて線路を全然埋没せり。

応急概況： 計畫に關して、堆積土砂に依る被害は本驛西部及住吉驛中東部最も甚しく 4 本線とも同様の状態なり。依て同驛と共に先づ下り内側線を回復したる後順次 2 線、4 線を復舊し側線の復舊を最後とす。

経過に關して、下り内側線の回復には日々 500 人内外の線路工手を出勤して高さ 3 m にも及ぶ堆積土砂を其の兩側に掻上げ線路を掘出したるも含水のため底部土砂流動するを以て杭打土俵工を施し 7 月 8 日夜半此の難業を成就し 9 日早朝蘆屋、住吉間列車單線運転を開始繼いで上り内側線を同様の手段により 7 月 12 日夜半開通せしめ其の後出勤人員を 600 名内外に増員して土砂を掻上げ或は土捨列車を運転して 7 月 20 日夜半兩外側線を回復し 7 月 21 日より 4 本線による列車運転を開始せり、目下側線土砂取片付中なり。

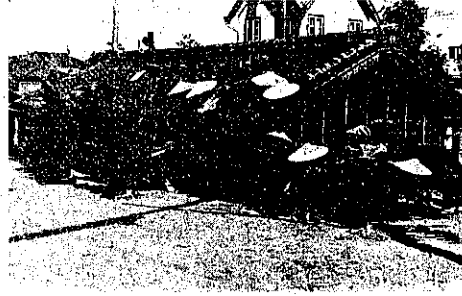
図-13. 蘆屋驛構内土砂に埋没したる線路工事詰所

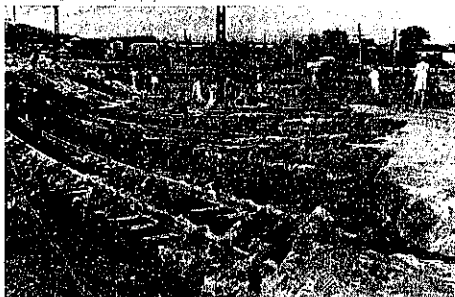
被害概況： 59 km 附近に襲來せる洪水は 5 日午前 9 時頃延長 800 m に亘り高さ 3 m 内外の築堤を破壊し線路を屈曲し梯子状態となせり。

圖-15. 東海道線攝津本山・住吉驛間  
築堤破壊状況

(高さ 3 m 内外の築堤を破壊されたるもの延長 800 m に及び、至る處線路は梯子状態を呈せり)

応急概況： 計畫に關して、本箇所に於ける被害程度は下り外側線最も甚だしく其の他 3 線は略同様なり、蘆屋、住吉驛附近と共に先づ下り内側線を開通せんとす。

経過に關して、下り内側線を回復すべく日々 5 600 名の線路工手を出勤し築堤下部には土俵工を施したる上附近堆積土砂を盛立て流水箇所には基礎杭打軌條桁を架渡して施工基面を回復し(道床砂利を撒布搦固めをなし) 8 日夜半其の工を竣り、続いて上り内側線を同様の方法により復舊し 13 日早朝より蘆屋、住吉間復線運転を開始し上下外側線は土捨列車を以て盛土工を援助し 20 日未明道床砂利を撒布し搦固めの上夜半に到り 4 本線を完成せり。

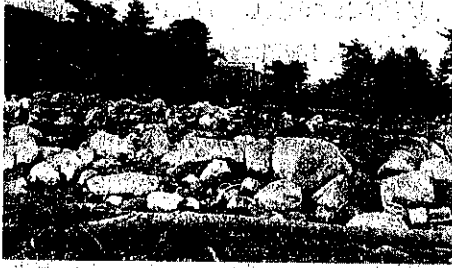
被害概況： 住吉川上流に於て堤防決壊し 5 日午前 9 時頃多量の土砂を含みたる濁水は住吉驛に殺到して構内中東部に亘り土砂を沈澱すること延長 900 m、容積約 9 萬  $m^3$  の多量なり。其の最深箇所は 3 m を超え剩へ住吉川跨線水道橋の破壊部より多数の花崗岩塊落下し其の大なるは直径 2 m に及ぶものあり（本誌工事寫眞参照）。

図-17. 住吉川上流阪急電鉄附近  
線路埋没状況

応急概況： 計畫に關して、堆積土砂は蘆屋驛同様 4 本線同状態なるを以て先づ下り内側線を回復し、順次 2 線 4 線と回復、続いて側線を開通せんとす。

経過に關して、本箇所は堆積土砂に依る被害最大なるを以て下り内側線を回復すべく日々 800 名内外の人員を出動し刻苦精勵 3 m を超ゆる土砂を其の兩側に掻上げ 7 月 8 日夜半之の難業を竣へて 7 月 9 日蘆屋・住吉間の單線運転を開始せり。同日住吉・六甲道間複線運転と相俟つて東海道本線茲に全通せり。続いて工手を 1 000 余名に増員して上り内側線を掘出し 7 月 13 日復線運転をなすに至り上下外側線は土捨列車を以て作業を援助しつゝ掘出しをなし、20 日夜半復舊 21 日早朝武庫川橋梁応急工事終了と共に東海道本線 4 本線運転を開始し目下構

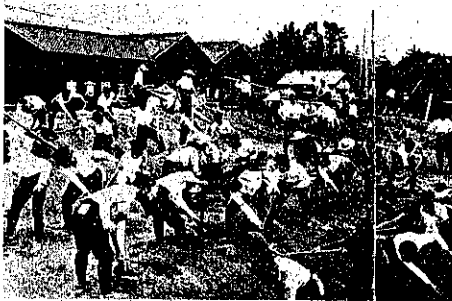
図-19. 住吉驛構内埋没土砂取除作業

（埋没土砂取除作業は一部土捨列車に依るの外は殆ど斯の如き人力に依り 90 000  $m^3$  に及ぶ土砂の掻上作業を行へり）

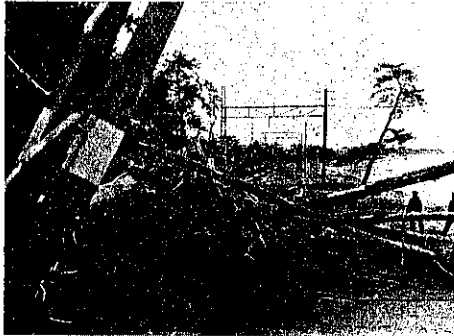
被害概況： 一ノ谷橋梁氾濫し濁水は附近線路に多量の土砂と流木を沈澱流下し線路を不通ならしめたり。

圖-21. 山陽線須磨・鹽谷驛間一ノ谷附近に押寄せたる流木及土砂

応急概況： 日々 200 名内外の人員を出動し土砂並に流木の排除に努め其の他二、三の小被害箇所を復舊して 7 月 9 日須磨・舞子間同時に下り本線運転開始同月 12 日復線運転を開始す。
