八幡濱線夜晝隧道工事に就て

(昭和 13 年 7 月 17 日土木學會第 2 回年次學術講演會に於て)

會員 小 田 金 治*

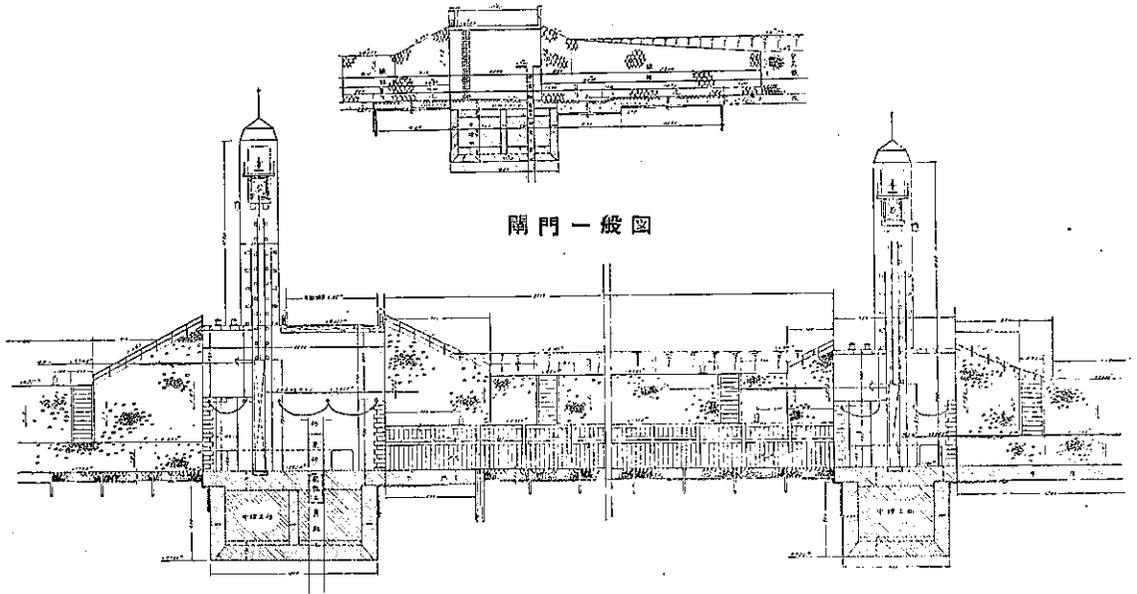
図-9. 洗堰及閘門一般図
洗堰一般図

・秋田新屋縣道と 10 號國道とを繋ぐに洗堰及閘門の上を通過する道を新設する爲、洗堰及閘門に有效幅員 6 m の鉄筋コンクリート橋を架設することとした。

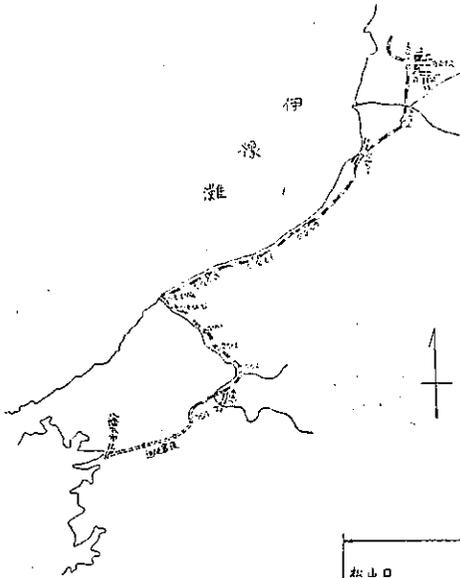
図-1. 夜晝隧道附近平面図

國有鐵道八幡濱線夜晝隧道は四國松山起點 61 km 960 m の地點に介在し海拔 500 m の夜晝峠の地下 300 m を直線に貫く單線型隧道である。延長 2 km 870 m で松山口より 1 km 400 m 間は 3/1 000 の上り勾配にして是より八幡濱口まで 20/1 000 の下り勾配である(圖-1, 2)。此の勾配替りの點を分界點として八幡濱方を第 2 工區、松山方を第 3 工區に屬せしめ、兩者共に昭. 8. 1. 請負に附し工事施行を始めた。

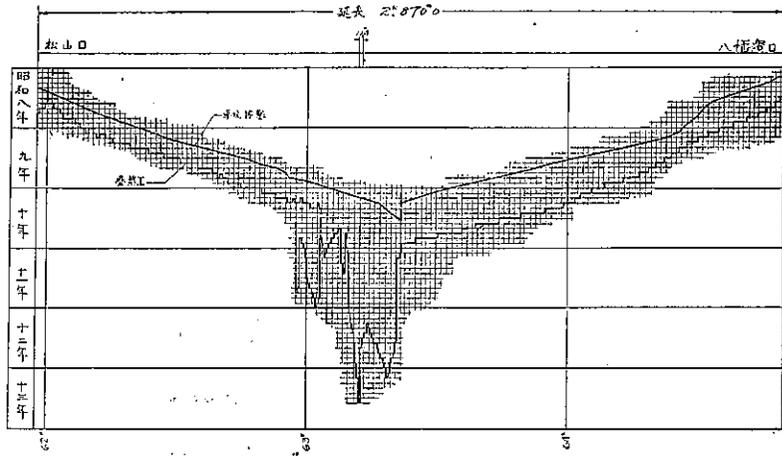
図-3. 夜晝隧道工事工程表

昭. 8. 4. 兩口より掘鑿に着手せるが、第 2 工區に屬する部分は地質比較的良好なる爲、順調に進捗し、昭. 10. 11. 竣功し今日に至るも覆工には何等の異狀も認められない(圖-3,)。然るに第 3 工區に屬する部分は地質比較的不良にして、坑口より約 1 km 以奥に於て區間 400 m に及ぶ斷層破碎帶に遭遇し、強大なる地圧の爲に、支保

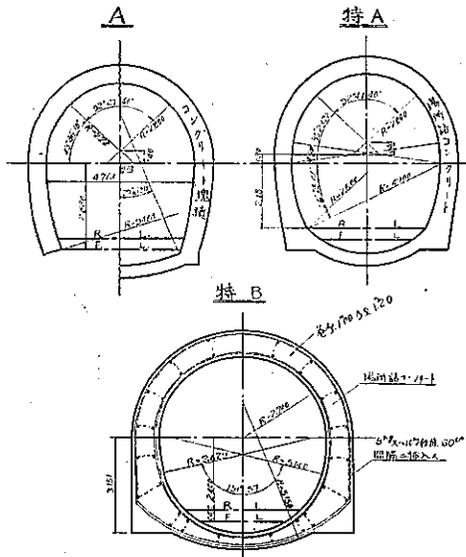
図-4. 隧道断面圖

(1) 覆工断面 本隧道に適用せる覆工断面は図-4 に示す如き A 型、特 A 型及特 B 型の 3 種である。A 型は國有鉄道に於ける所謂 1 號型であつて、断層破砕帯を除く區間約 2 km 270 m に適用され、特 A 型は断層破砕帯に一時適用されたが、龜裂破潰の爲全部特 B 型に改築された。特 B 型は断層破砕帯に於ける新築の部分にも適用され 9~10 kg 軌條を環狀二重 60 cm 間隔に挿入してある。巻厚は 1.0~1.2 m である。

断層破碎帯間に於ける覆工も初め 図-4 に示す如き標準断面(A)を施工する予定であり、一部施工を完成した部分もあつたが強大なる地圧の爲に龜裂破壊を惹起し断面を

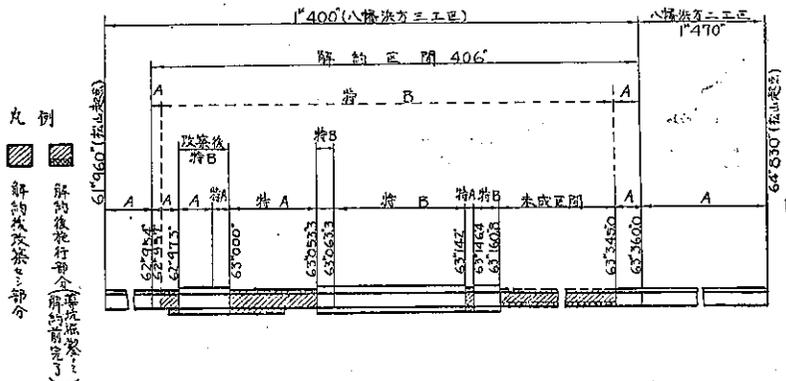
図-6. 隧道施工圖

(2) 解約當時の状況 昭. 11. 3. 解約當時の施工進捗状態は 図-6 に示す如くである。解約區間は自 62 km 954 m 至 63 km 360 m 間で、解約當時覆工 A 型區間 34 m あつたが 16 m を特 B 型に改築し、特 A 型 57.7 m は全部之を特 B 型に改築し、未成區間 184.2 m も特 B 型とした。

(4) 地圧最も強大なる部分の施工法 本隧道施工に當り地圧最も強大で従つて施工最も難澁を極めた區間は 63 km 191.6 m~63 km 202.1 m 間延長 14.5 m の箇所である。此の箇所は兩口より之を攻め、その隣接箇所の覆工の巻立は松山方は昭. 12. 7. 8. 八幡濱方は昭. 12. 8. 9. 完了し掘鑿狀況は圖-6 に示す如くであつた。然るに昭 12. 8. 19. に至り此の部分の地圧急激に増加し將に崩潰せんとしたので決死隊を編成し、掘鑿部分全部に互り丸太サンドルを以て充填し辛くも崩潰の憂目を免るゝを得た。此の部分の地圧は南側より來る 偏圧であつて支保工は此の偏圧を承けると同時に坑奥に向つて倒れ、腰折れする傾向にあるので先づ第 1 に隣接覆工端に防護コンクリート塊積 (圖-7) を築造し之に依り支保工の腰折れを防ぐのを急務とした。防護コンクリート塊積は約 10 日間に之を築造し得た。次いで底設導坑を補修して通行に便し愈々松山方より覆工區間 3.5 m の切換げに着手したが強大なる地圧の下に丸太サンドルの撤去支保工の盛替等は難澁を極め、3

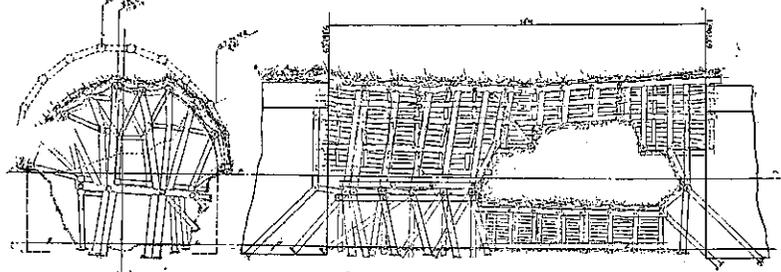
圖-8. 事故發生前掘鑿狀況

続いて松山方より次の覆工巻立區間 3.0 m の切換げに着手せるが、此の部分の地圧は豫想外に大にして、丸形切換げ 4 回施行せるも悉く崩壊するに至り、湧水は此の時 1/2 個あつた (圖-8)。斯くして逆巻或は其の他の普通工法を以ては切換げ完成し能はざるを悟り新工法を採用した。それは先づ側壁を完成し之を固

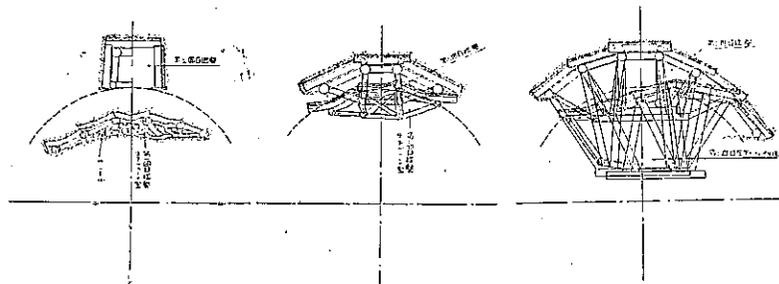
圖-9. 36 km 195 m 附近頂設導坑丸形切換

場となしたのである。起拱線以上の切擴げは A, B, C, D, E の順序に施工し、若し地圧豫想外に大なるときは A, B, C を掘鑿したる後直ちに鉄製拱架を据ゑて荷重を之にも分配せしむる計畫であつた (図-9, 10, 11 参照)。

定せしめ、之を基礎として起拱線上の切擴げをなすのである。かくする時は切擴げ面積は約 $1/2$ となり且つ地圧大にして支保工危きときは直ちに鉄製セントルを据ゑて之に荷重を分配せしむる利點がある。側壁を固むるには残區間 11.0 m の内半分は鉄製拱架受臺を 80 cm 間隔に敷並べ、他の半分はバルクヘッドを 4 箇所に作り側壁をして不動のものたらしめ且つ起拱線上切擴げする場合の確固たる足

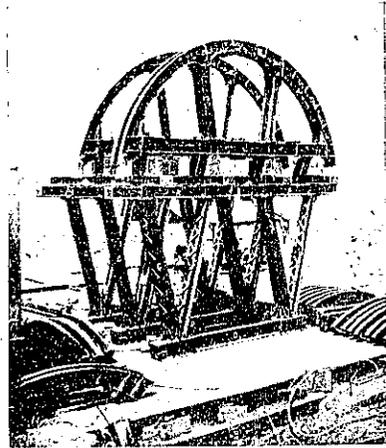
圖-12. 鉄製拱架

強大なる地圧而も偏圧を受ける箇所に於ては鉄製拱架及受臺の必要を生じ図-12 の如きものを製作使用した。此の鉄製拱架さへも歪曲される場合が屢々あつたが、その効果は偉大なものであつた。拱架の設計に當つて地圧は 30 t/m^2 に取り、若し之以上の地圧を豫想したときは 2 組並列も亦可能である。重量は拱架 630 kg, 受臺 1,500 kg である。
