論 説 報 告

第 25 卷 第 11 號 昭和 14 年 11 月

國有鉄道の踏切現状と踏切關係事故其の他に就て

會員 藤原孝一*

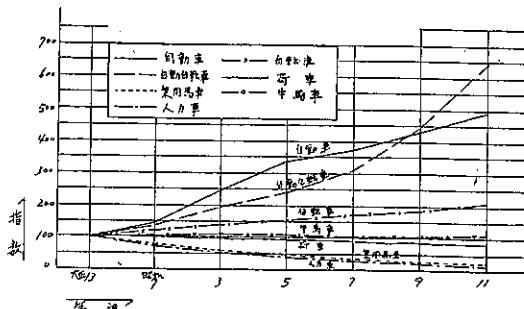
図-1. 各種交通機關發達の推移
(大正 13 年度を 100 とする指數)

國力の發展は國內生產の増強を必要とし、且つ之に伴つて各種交通機關が發達し來るは必然のことである。我國に於ける輓近の輸送機關の發達狀態は量的に又質的に躍しきものあり、其の狀態を各車輛種類別にたとれば表-1 の如き數字を示して居る。尙之を大正 13 年を 100 として圖表にて表はせば 図-1 の如き傾向となる。

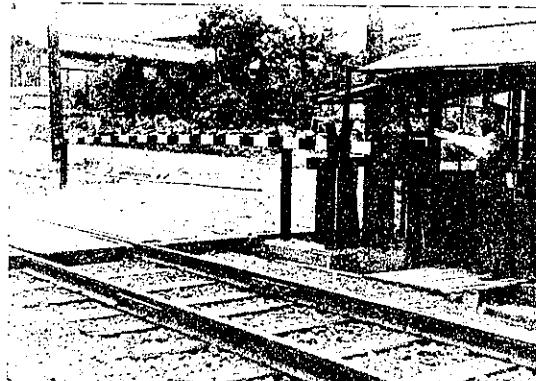
図-2. 普通上下式踏切遮断機（手動）

上下式遮断機は現在一般に使用されて居るもので木、竿或は鉄製の桿を上下するものである。

此の上下式を踏切幅の廣い場所に使用するため腕木の中間が屈折する装置としたものもある。長大な屈折式のものになると手動では困難となるので動力装置に依つて居る。之等の構造は 図-2~5 の如きものである。

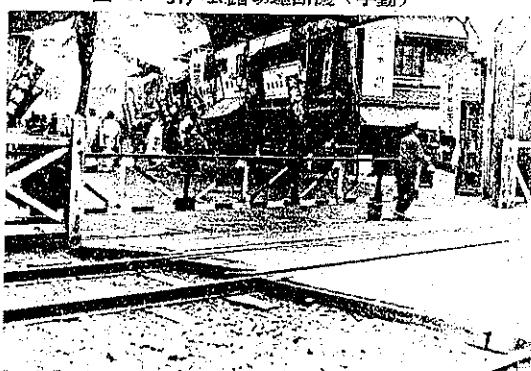
図-6. 引戸式踏切遮断機（手動）

引戸式は比較的交通量の多い場所とか、廣幅踏切或は電燈電力線の爲に上下式を用ふる事が出来ない場所に使用されて居る。其の名稱の如く戸に車を附して引出す方式のもので、相當労力を要し、殊に列車回数多き所では人力操作が困難となるため動力に依つたものが多い。其の構造は 図-6, 7 の様なものである。

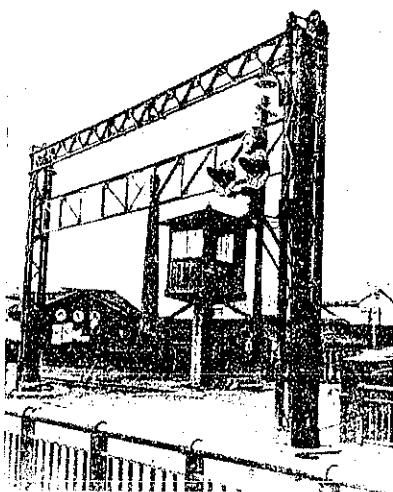
図-8. 昇降式踏切遮断機（動力附）

昇降式は 図-8 に示す如く、遮断桿或は其の他のものを人力或は動力に依り昇降せしむるもので、從來は主に動力に依つたもののが多かつたが、最近人力にて容易に操作出来るものが考案された。

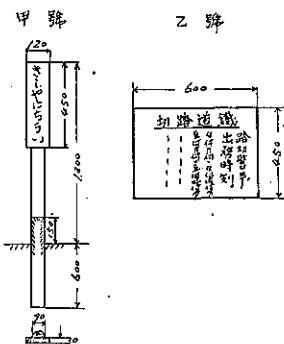
図-10. 踏切警標

踏切警標は線路諸標設備心得第 19 條に「踏切警標ハ附図第 16 號ニ依リ甲號ハ看手ヲ附セザル踏切道ニ於テ必要ト認ム箇所ニ限リ建植シ、乙號ハ着手ヲ附シ出務時刻ヲ制限スル踏切道ニ於テ通行人ノ注意ヲ惹クベキ位置ニ掲出ス」と規定され 図-10 の如き形式のものを使用して居る。

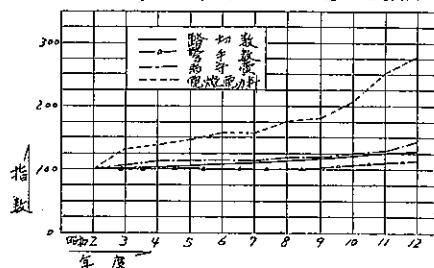
図-11. 昭和2年度を100とする傾向

右の内看守費に就ての決算状態を檢するに表-10 の如く其の増加は昭和 2 年度に對し 12 年度は約 45% 増となつて居り、之れを前述の踏切數及警手等の増加率に比較すると遙に高率を示し図-11 の如き關係を示して居る。

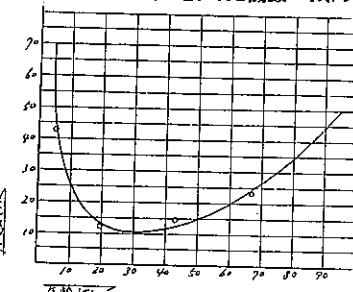
図-12. 歩行者年齢別死傷數の傾向

に區分して年齢と死傷者數の
關係を図示すると図-12 の如
き傾向となつた。

此の年齢別事故を $y=70$ の
横軸を軸として回転し、最大
値を 100 として年齢別事故發
生件數から注意力の比を見る

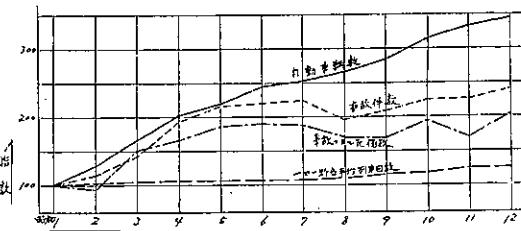
図-14. 自動車轍數と自動車による障礙事故の傾向

表-19 は昭和元年度以降に於ける自動車による事故件數と其の事故による死傷及自動車轍數との關係を示したものであるが、明らかに自動車による事故件數及死傷數は自動車の數に比例して増加し來り、昭和 8 年度に一時減少を示した、之は 8 年 8 月に自動車取締令中踏切横断に際しての條文が「一旦停車シ安全ナルコトヲ、確認シタル後通行スペシ」と改正された結果に依るものと考へられるのである。然し其の後に於て再び事故は自動車轍數に比例して増加の傾向を辿つて居る(図-14)。

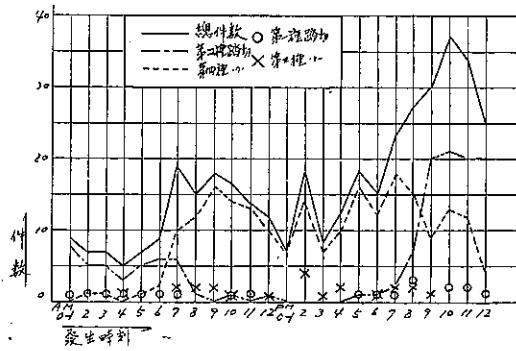
図-15. 踏切種類別発生時刻別自動車による障害事故
(昭和 12 年度)

即ち図-15 により無警手の第四種踏切に就て事故発生の状態を見ると、大体午前 5 時の活動期より漸次発生し來り、交通輻輳時刻と思はる 1 時間に於て事故も急激に増加し、夜間交通量減少と共に消滅して居る。此の減少時刻は恰も第二種踏切の警手退出時刻に相當して居る事は注目すべきである。之に依つて自動車事故は比較的夜間に多いと言ふ事は出来るが絶対的のものではなく、依然其の発生は交通量と相関性を有してゐる事は明かである。

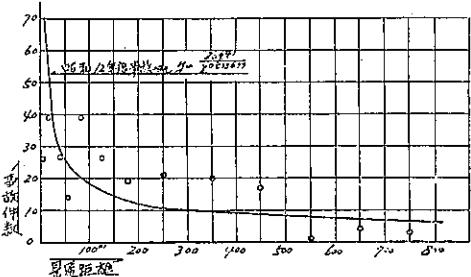
図-18. 見透距離より見たる自動車による障礙事故

此の關係を明瞭にするため、無警手状態の場合に發生せる事故を見透距離につき傾向線を作ると図-18の如くで、事故は 100 m を限界として急激に増加して居る。即ち見透距離が 100 m 未満の踏切に於ては、踏切横断に際し事故発生の機會が多い事を示して居る。

此の状態は列車進行速度と自動車の踏切横断に要する時分から考へても肯かれるのである。即ち安全見透距離は自動車が危険區域に入つてより踏切を横断する迄に要する時間と見透距離を列車が走行するに要する時間との關係より求むれば得られるのである、即ち

$$\text{見透距離} \geq (9.4 + 7.5 + 5) \cdot 95/25 = 100 \text{ m}$$

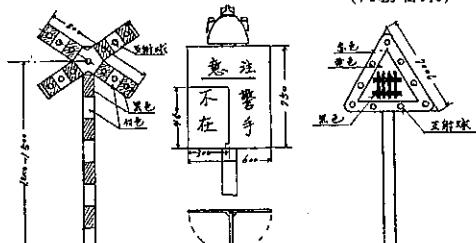
図-19. 道路標(踏切近し)
踏切警標及不在標改正案
(内務省案)

又内務省に於ても最近の交通状勢と事故増加に鑑み道路標識の改善が研究されつゝある様である。踏切警標の必要なるは勿論であるが、更に道路標識の建植は踏切の存在を事前に示して踏切横断に一層の安全を期し得らるゝものであるから、其の普及は踏切警標の整備と共に必須の事で、共に其の實現を望む次第である。警標及道路標の改正案は大体 図-19 の様なものである。

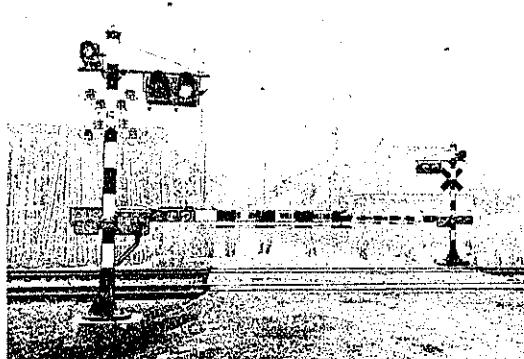
図-20. 會社線にて使用しつゝある自動式踏切遮断機

遮断機の改良に就ても從来も屢々各方面に於て研究され、新規考案に成るもののが發表されて居る。自動式踏切遮断機の如きも地方鉄道に於て採用してゐるところがある（図-20）。此の自動式遮断機は鐵道省としては種々考究の結果、現在では保安上の見地から使用せぬ方針であるが、將來優秀な機構のものが作られ且つ一般交通道德が普及せる暁には考慮さるべき時代が来るものと思はれる。

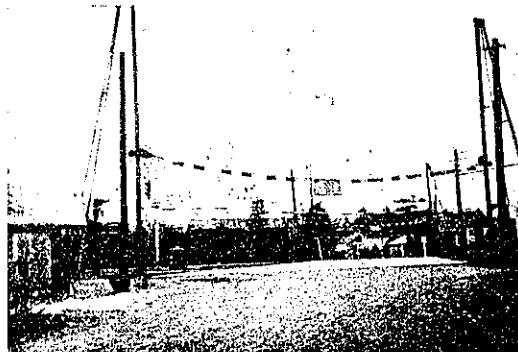
図-21. 昇降式踏切遮断機（手動）

又最近図-21の如き對重と1本のロープの結線により、人力を以て遮断桿を容易に踏切兩側の支柱に沿ひ滑車で上下せしむる手動昇降式遮断機が考案され、殊に廣幅の踏切に応用し前記動力附遮断機の缺點を補ひ、且つ低廉な費用を以て施設され、操作が極めて容易なる處から甚だ好結果を得てゐるのである。

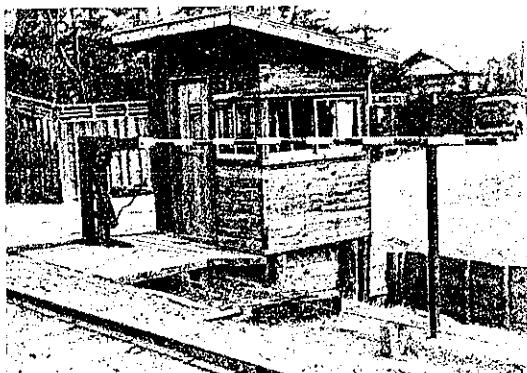
図-22. 折返式踏切遮断機(1)

第二種踏切に於ける事故が警手退場直後に多く發生して居り、之れは第二種踏切制度と保安設備とは因果關係ある事は既に述べたが、此の事故の誘因となる遮断桿の状態を警手勤務時間内と否とにより変更し、通行者に錯誤を生ぜしめない様にすることも事故防止の一方法である。最近此の意味で遮断桿を反対側に折返し、或は全く撤却してしまふものが漸次使用されるに至つた、図-22～24に示すものがそれである。
