北陸線杉津驛附近特殊地形に就いて

準員 須 和 俊 三*

概要 琵琶湖北岸地區に於ける斷層地形構造、北陸線杉津驛附近に於ける地形、並に地質の概要に就き述べるものとするものである。

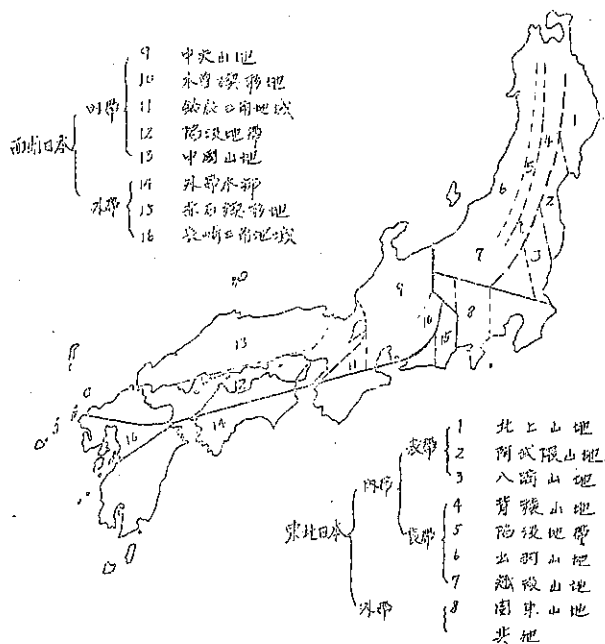
圖-1. 本州構造的區分圖

東を東北日本、西を西南日本と呼ばれ、此の線を境として全く異つた山系を有するのである。又中央構造線と云ふのは諏訪湖の南に始り、天龍川の谷を通り、豊川から渥美半島の北部を伊勢灣に抜け、紀伊半島を横斷して和歌山に達し、四國に渡り吉野川に沿ふて松山、佐田岬を通り九州に至るが、此處で 2 本に分れ、1 つは北九州の伊萬里に、1 つは緑川を経て熊本の八代に至るのである。此の線を境として南太平洋側は外帯、北日本海岸側は内帯と呼ばれてゐる。此等の構造的區分を望月氏に依り示された本州の區分圖は 圖-1 の如きものである。此の内帯には一般に斷層が縦横無盡に發達して居り、就中瀬戸内海の如きは Naumann に依つて名付けられた所謂瀬戸破砕帯にして此の密木細工の部分が陥没し、斷層に圍まれた多數の地壘が美しい島となり内海の景觀を添へてゐるのである。此の瀬戸破砕帯は 圖-1 中に於ける (12) の符號を以て示される陥没地帯の一部であり、琵琶湖北岸地區も又同一陥没地帯の東北端に屬するのである。素より同時に陥没した中に琵琶湖、敦賀灣と案外深い陥没を残し僅かに陥没から免れて残る琵琶湖北岸地區にも、瀬戸内海同様に斷層の發達してゐる事は當然考へられる所である。此の地域には特に平行せる數條の斷層の發達してゐるのが目立つた特徴と見られる。恐らく複雑な構造を有する日本列島中に有りても有数の斷層地形構造の發達地域であると思ふ。地質學者によつて示されてゐる斷層構造圖

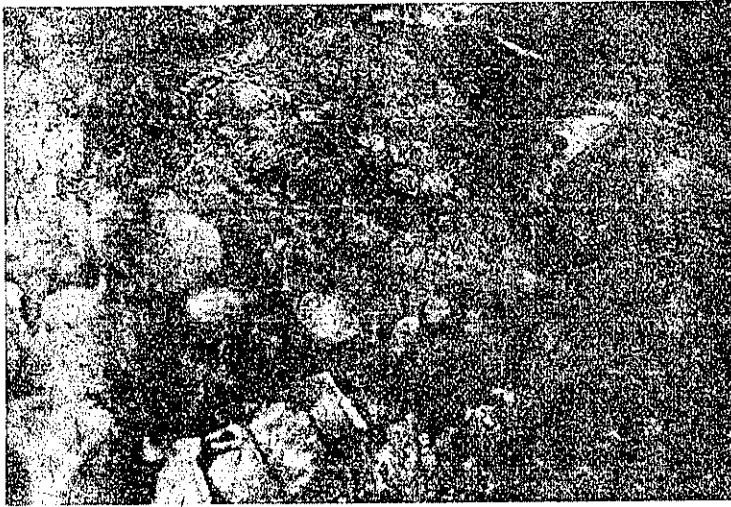
圖-13.

此の石英閃緑岩の露頭部分の風化状況は 圖-13 に見る如く全く風化し切つてゐる。他の部分に於ても全く同様であるが可なりの深部まで風化し、滲透水、地下水、地上流水の影響を受くる事大であり、含有長石類は全く粘

土質化し、急激なる含水飽和や、衝撃に依つて一定面を滑面として容易に崩壊に導かれる不安定なる土質となつてゐる。鐵道線路を中心として地質圖と土性圖とを混合した様なものを示すと 圖-14 の如くなる。此の土質の條件が前回記載の「過去に於ける災害」に最も大きな影響を與へてゐる様である。
