高熱を受けたコンクリートの圧縮強度

"The Effect of Temperature on the Compressive Strength of Concrete"
By H.L. Malhotra

Magazine of Concrete Research, No.23.

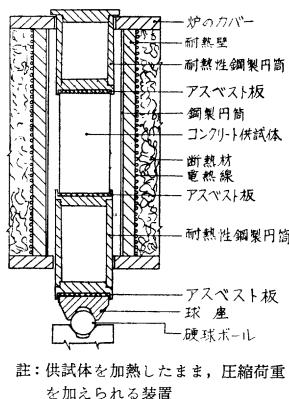
試験は図-1に示すような特別の電気炉(内法、径3in(7.5 cm)、高さ9 in(22.5 cm)、加圧板は炉の底板を貫通して供試体を受けている)を用いて供試体を高温に保ち、炉ごと試験機にかけて荷重を加えた。

図-1 試験用電気炉
註：供試体を加熱したまま、圧縮荷重を加えられる装置

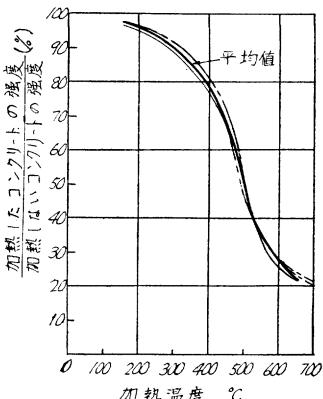
図-2 w/c と加熱温度との影響

図-2は1:3コンクリートで、 w/c を変化し高温状態で試験した結果であるが、 w/c が異なつても高温による強度低下の状態は同じである。

註：無荷重で加熱し、高温で破壊

配合 1: 3

w/c 0.50

試験結果：試験結果の一例を図-2, 3, 4に示す。いずれも縦軸に強度(%)を、横軸に加熱温度(°C)をとつてある。

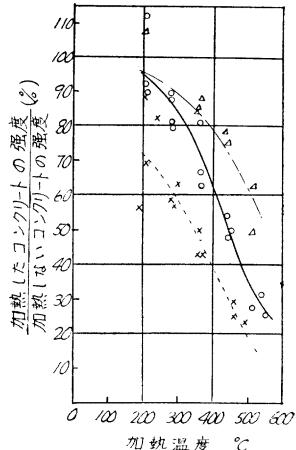
図-3 加熱温度と強度

図-3は配合1:4.5 w/c 0.50; 図中△は供試体に73 kg/cm²の軸方向圧縮力(設計応力)を加えて加熱した状態で、○は圧縮力を加えず加熱した状態で、×は圧縮力を加えず加熱後徐々に冷却して2週間放置した状態で、それぞれ試験した結果である。

配合 1: 4.5, w/c 0.50

△荷重を加えて加熱し、高温で破壊

○無荷重で加熱し、高温で破壊

× " 冷却後に破壊

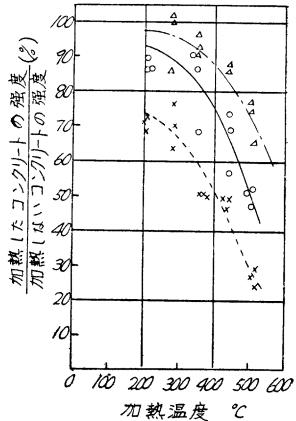
図-4 加熱温度と強度

試験時材令は28~29½週。図-4も図-3と同様に三つの異なる状態で試験した結果である。ただし、コンクリートの配合1:6, w/c 0.65, 加熱中加えた圧縮力は59 kg/cm², 試験時材令27~31週。

配合 1: 6, w/c 0.65

△ ○ } 図-3と同じ

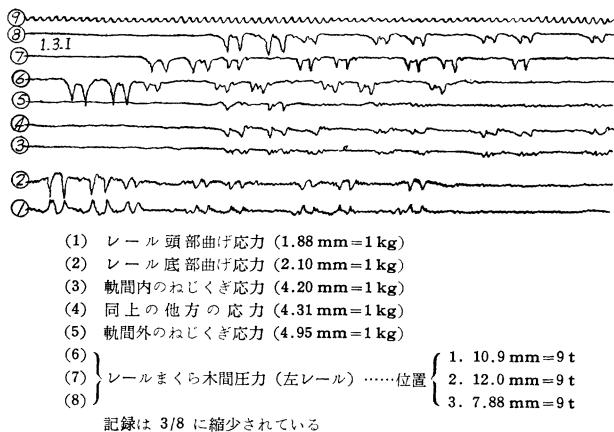
以上の記録は陰極線オシログラフにとつた。計器数は全部で 23 台であったが、全部を同時記録できないので 3 回に分け、1, 2 回は 9 台、3 回目は 13 台で、1 台だけはだぶらせて、それぞれ同時記録した。(図-4) 地上で測定した最高速度は 310 km/h であった。また試験波後状磨耗をレール 3 本について調べたところ、1 本目ではなく、2 本目には試験に生じた波状磨耗があり、3 本目には以前のものが認められた。

図-4 1955年3月29日 BB 9004 機関車が
310 km/h で走行したときの記録

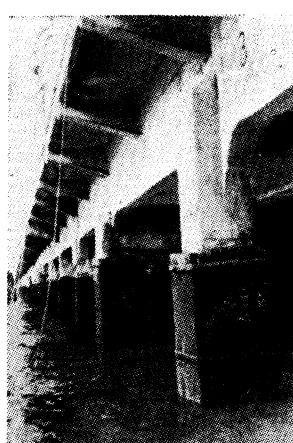
調査された構造物の一つに 1923 年 Borough of Queens に建設された Cross-Bay Boulevard 橋があつた。記録によればここに使用された杭は面取りを施した鉄筋コンクリート角杭で一辺が 24 in ($\frac{1}{2}$ ft) である。配合は 1:1:2 で打込む前に 60 日間の養生をしたことが明らかにされている。杭は木材外被をとりつける前に海水に接する部分を歴青ペンキで塗り、外被は高水位上 3 ft ($\frac{1}{2}$ ft) の点から 5 ft ($\frac{1}{2}$ ft) の潮差範囲を通して低水位下 2 ft ($\frac{1}{2}$ ft) の点までのばし、鍛鉄帶でしつかりと締めつけられていた。この橋の北端にある所の 1 303 本の木製外被付杭の調査が 1956 年の 10 月に低

潮時を通じて行われた。この調査は外被のクレオソートを圧入した板が 33 年後もなお健全であり、外被をしたコンクリート杭が優れた状態であつたことを示している。外被のないものは約 30 本とはいへ 2~8 ft ($\frac{1}{2}$ ~300 cm) のほく脱部があつた。

写真-1 クレオソート圧入木材外被のある橋脚
(Cross Bay Boulevard 橋)

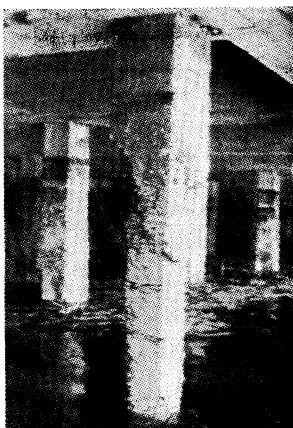
その他多くの橋脚に使用されているコンクリート杭について調査されたがその結果、外被をしたコンクリート杭は皆健全な状態であることがわかつた。しかしながら Canarsie Pier の場合無外被の杭は Cross-Bay Boulevard 橋と同じ場所の海水に洗われているにもかかわらず全く異なる現象を呈している。すなわち、1952 年に打込んだ 1 002 本のプレキャストコンクリート杭のうち 1955 年にはわずか 28 本だけしか役に立たないと報告されている。結局その

写真-2 外被をしなかつた橋脚
(Canarsie Pier)

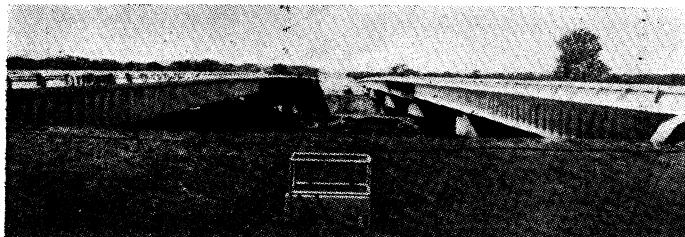
写真-1 Verdigris 河 横 断 橋 梁

この路線の橋梁工事のうち一つだけ変つた橋梁がある。それは Verdigris 河横断の橋梁である。ここでは道路を 2 つに分け橋の中心間隔を 100 ft ($\approx 30 \text{ m}$) 離し

た。各橋の幅員は 30 ft (9 m) でその両側に 2'10" ($\approx 8.6 \text{ m}$) 幅の隅石を置く構造としてある。この理由はこの河は船の航行があるため、将来ゲタのかさ上げが考えられたからで、その必要があるときは一方の橋をかさ上げしているとき他方を通行に用いるのである。この橋は左右対称で中央に 147 ft + 210 ft + 147 ft ($\approx 45 \text{ m} + 64 \text{ m} + 45 \text{ m}$) の 3 径間連続ゲタがありその両側に 121 ft ($\approx 37 \text{ m}$) の 2 径間連続ゲタがある。これらの橋は鉄接構造の 4 主桁で中央径間のゲタ高は 7-1/2 ft ($\approx 2.3 \text{ m}$) であり、橋脚の高さは約 70 ft ($\approx 21 \text{ m}$) である。

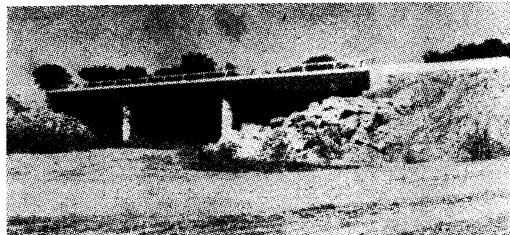
写真-2 圧延鋼製の代表的な合成ゲタ(単ゲタ)

また Five mile Creek および Spring 河の横断カ所ではゲタ下アキ高が十分なので、支間 100 ft ($\approx 30 \text{ m}$) の上路ワーレントラス 3 連を用い大変経済的であった。Spring 河横断橋梁の方はこのほかに前記の 3 径間連続ゲタも併用している。その他の小橋梁においては全部単ゲタを使用した合成桁であり、ジベルはチャンネルを用いている。

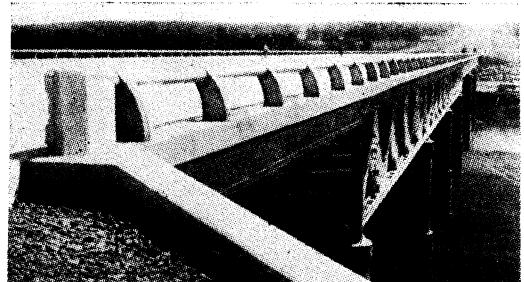
写真-3 Spring 河 横 断 橋 梁
