原爆の災害と家屋の放射遮蔽効果

— 昭. 34. 6. 13, 第45回通常総会にて講演 —

蜂 谷 道 彦*

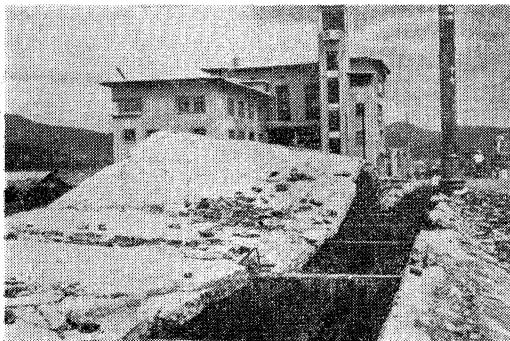
写真—2 被爆後の相生橋と商業会議所

以上離れた所のガラスが破壊されている。しかし爆風に平行したものは爆心から 1 km 以内でも垣や塀が破壊されることなく残っている。そのよい例は相生橋と産業奨励館の破損状況である(写真—2 参照)。ここは爆心地から水平距離で約 200 m はなれた所で写真に向つて右上で原子爆弾が破裂している。商業会議所のバルコニーの爆心側の縁は狭いから傾むいた程度ですんでいるが、相生橋の歩道は被爆正面が大きかつたのと、橋の振動によつてフレームの上にはねあげられている。爆風に対しては、抵抗力と振動を考慮に入れねばならぬが、同じく爆心地から約 100 m の所にある産業奨励館のドームは砲弾形をしていたから抵抗が少なく崩れずに残っている(写真—3 参照)。木造家屋は爆心から 10 km 以上はなれた所でも被爆正面が広ければ被害を受けているが、コンクリート建築物は爆心地付近においても窓ガラス、窓ワク、鉄のドアが吹き飛ばされた程度ですんでいる。一、二バルコニーの落ちた建物もあつたが、専門家の話ではもともと粗末な建物であつた。爆風に対しコンクリート建築は意外に強いことを知つた。
