伊勢湾台風による災害の概況について

山 内 一 郎*

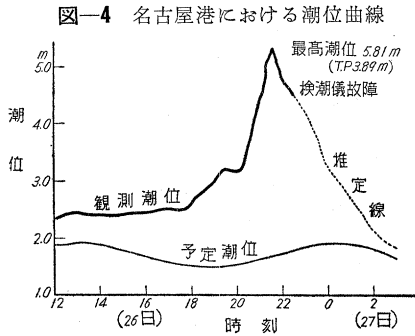
図-4 名古屋港における潮位曲線

26日12時頃から推算潮位との差は44 cm くらいで、13時5分の満潮時には、まだ大した差はなかつたが、次第に潮が引いて行くはずにもかかわらず、潮位は毎時わずかながら高くなっていった。18時頃から潮位のふえ方は大きく、20時頃には、おりからのほげしい雨とともに低地では浸水がおこりはじめた。図-4 にみられるよう

に、台風の中心が近づくにつれて、異常な高波とともに10分に30 cm くらいの上昇をみせた。

台風中心域の通過直後の21時35分ついに5.81mの潮位を記録した。これは推算潮位より3.55 m も高く、東京湾中等潮位 ±0より3.89 m も高く、名古屋港では検潮をはじめて以来の記録となり、甚大な被害をもたらせた。また、T.P.+2.00 m を越す時間はわずか2時間程度であり、潮位は急激に上昇し、下降したことがわかる。なお、検潮儀室は押しよせる波浪その他流木により入口の戸が破損し、またその漂流木等によつて浮子のワイヤー、おもりのワイヤー等がからみつき、22時30分頃より観測不能となつた。

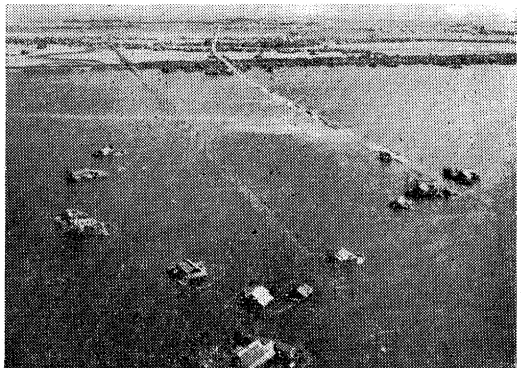
写真—12 国道1号線の冠水状況
(10月21日, 先方は尾張大橋)

三日月橋(新川)一日光大橋(日光川)間は比較的、湛水水深が浅く、大潮と小潮によつて異なるが、せいぜい1m程度であつたが、日光大橋一尾張大橋が深く2m程度となつていた。
