通水を開始した中川放水路

新潟県能生町の地すべり状況

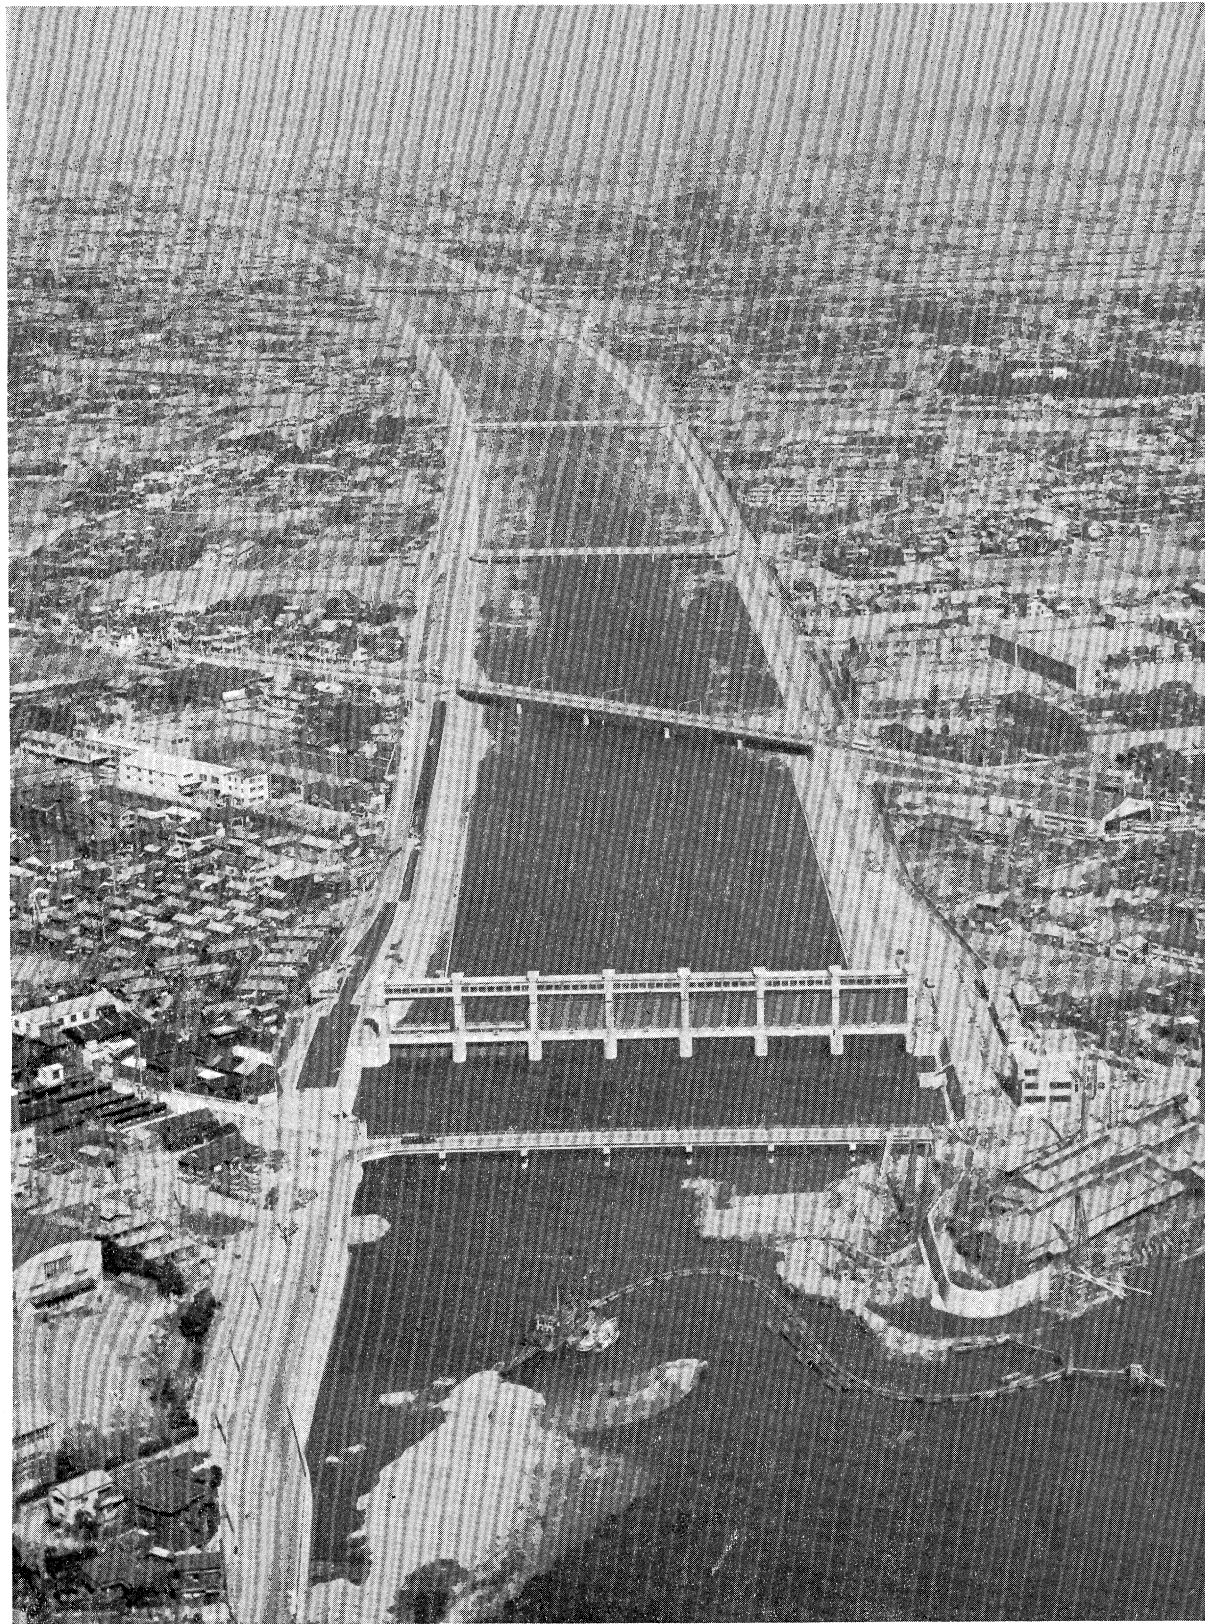
昭和13年に工事に着手し、幾多の変遷を経て、昭和24年度国庫補助事業として工事がすすめられていた中川放水路第一期工事は35億円をついやしてようやくこのほど完成し、去る3月16日通水式を行なった。写真は中川放水路吐口部で手前の水門は今井水門である。

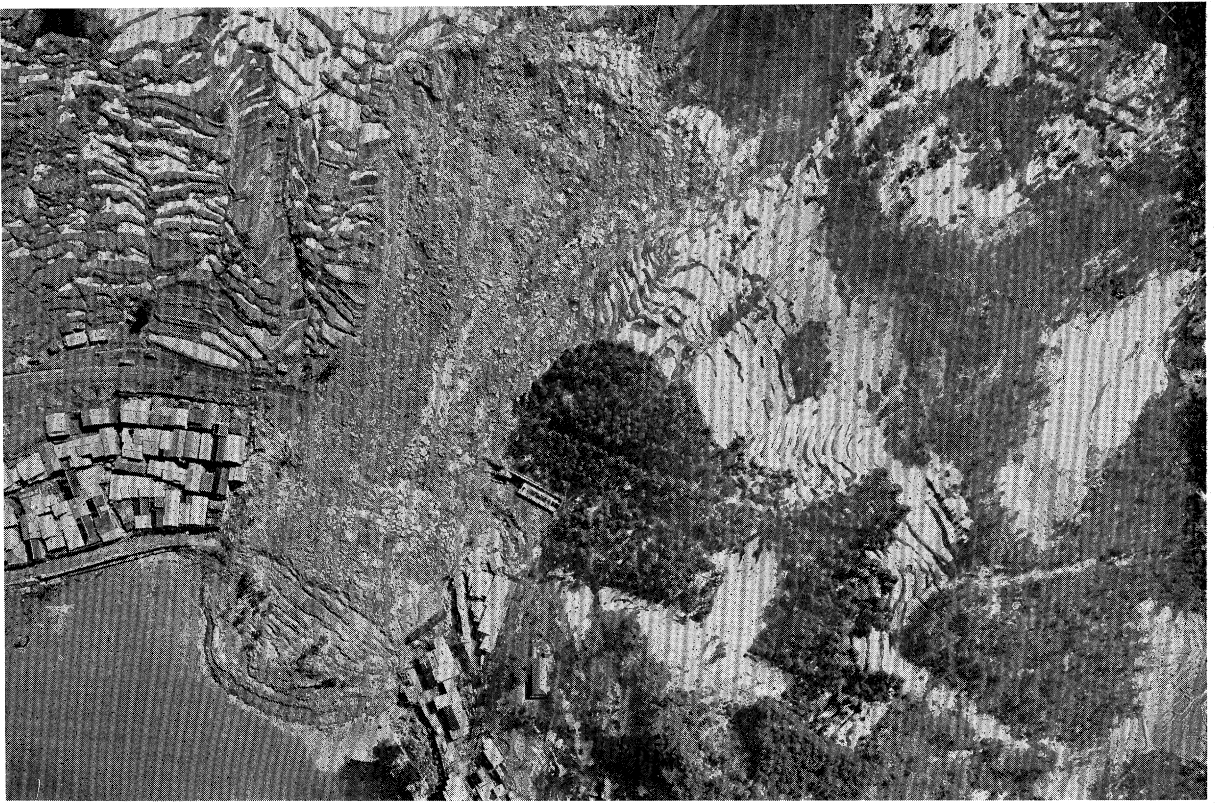
↑ ①
↓ ②

3月16日16時40分、新潟県能生町小泊の北陸本線 能生～筒石間の線路側方斜面の尾根付近から地すべりが発生した。崩壊全土量は約15万m³、幅100m、延長300mで小泊地区の家屋30戸、北陸本線の機関車、客車各1両もろとも押しながし、一部は日本海へ流入した。

- ① 地すべり発生直後(3月18日)の現場航空写真・東大生研丸安研究室、東洋航空KK提供
- ② 地すべり発生直前(3月6日)の現場をヘリコプターより写す・国鉄提供
- ③ 地すべり前(37年9月7日)の現場航空写真、写真①と比較するとよい・東大生研丸安研究室、パンフィック航空KK提供
- ④ 地すべり現場を示す地図・国土地理院発行五万分ノ一地図による
- ⑤ 尾根付近に残るきれつ、きれつの間にブリッジが残っていて、地すべりの動いた方向が推定できる・国鉄提供
- ⑥ ヘリコプターより写した現場写真(3月17日),写真②と比較するとよい・国鉄提供
