## パイプ・ローゼ橋 和田橋

## 震災一周年を迎える新潟市の表情

# 筑波スカイライン完成

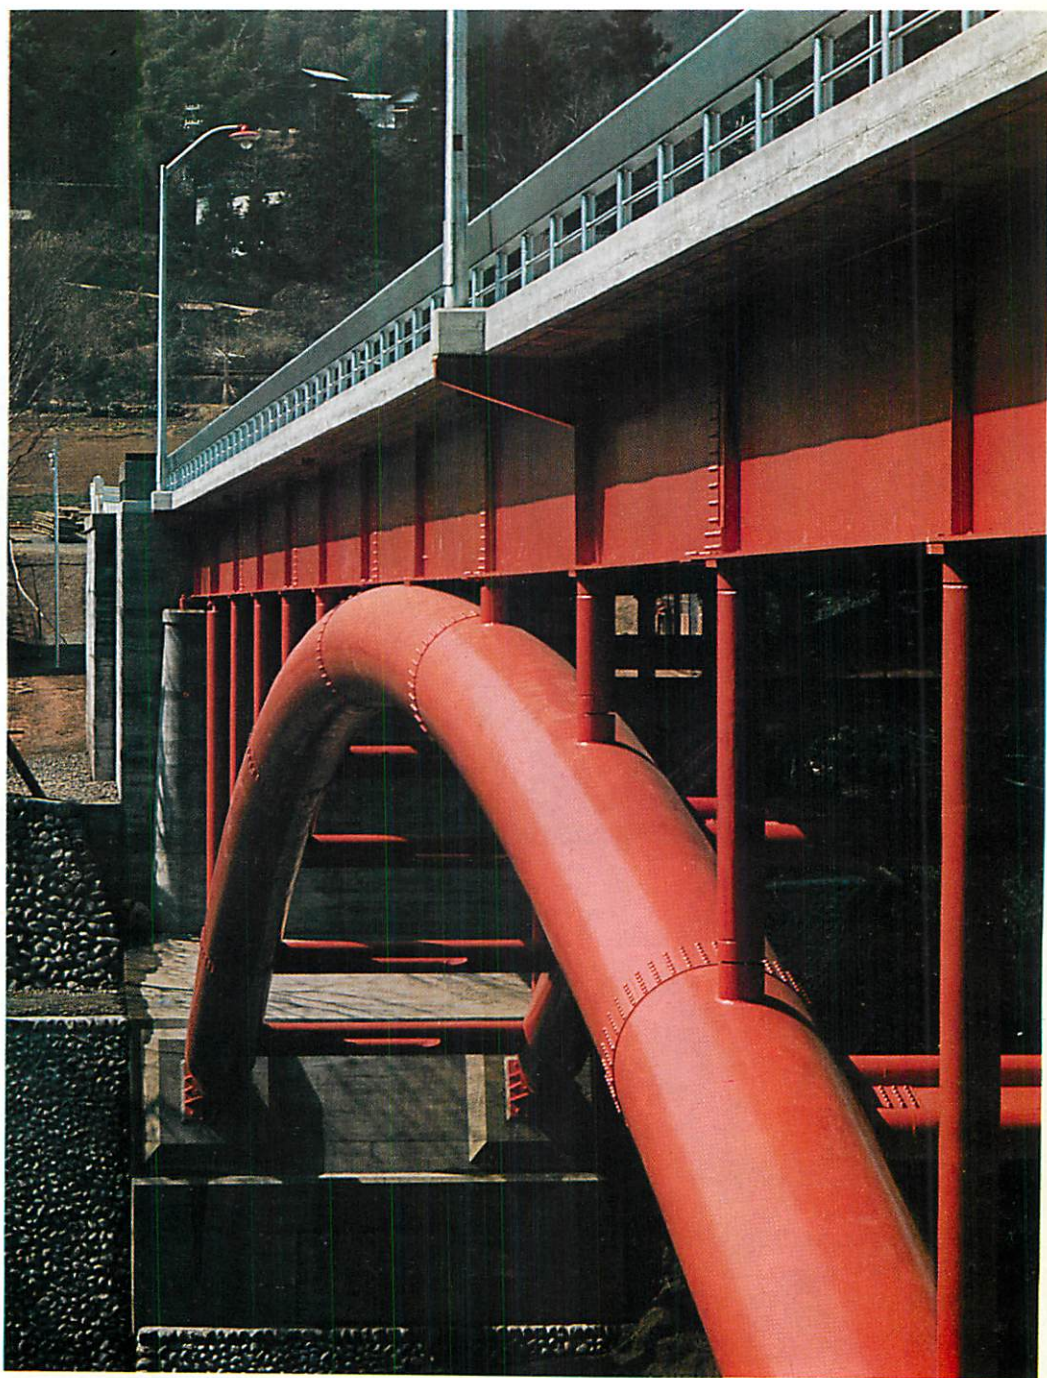
本橋梁は、都下青梅市内の通称青梅街道とその対岸道路を結ぶ多摩川溪谷に架設された逆ローゼ橋であり、これには写真にみられるように下弦材に直径1300mmのパイプを使用している。圧縮力に有利なパイプはローゼ橋構造で、その特性が発揮され、上下弦材のバランスが良く、優美でしかも経済的である。また、下横構はフィレンティール構造としてパイプ側面にも曲げを負担させ、パイプの等方性を十分活用している。なお本型式の特性を把握するため、15t車8台による現場載荷実験を行なった。本橋の概要はつぎのとおりである。

橋長：98.7m（アーチ支間84.0m）、幅員：7.0m、橋格：二等橋、下弦材パイプ重量：103t、総鋼重：235.5t、企業庁：東京都

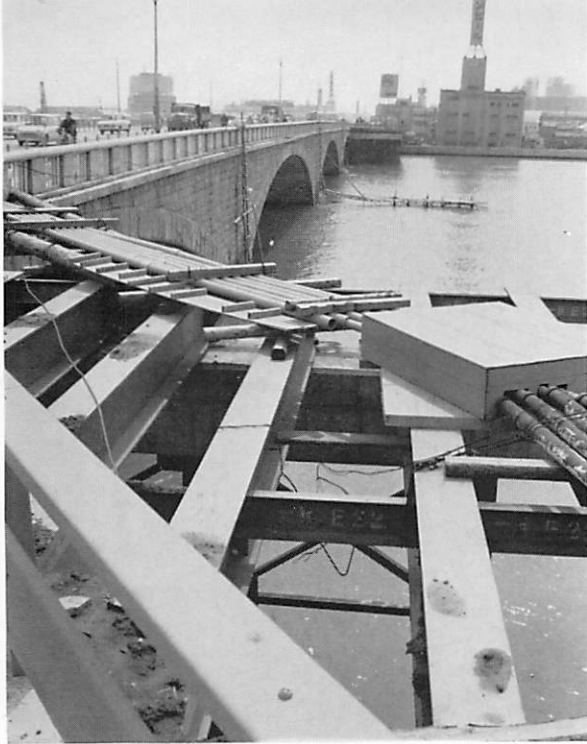
▲▶ 万代橋は地震に耐えて、震災直後の市の交通を一手に引受けていたが、両取付部はかなりの被害を受けていた。写真にみられるように、今日両取付部の復旧作業が続けられている。

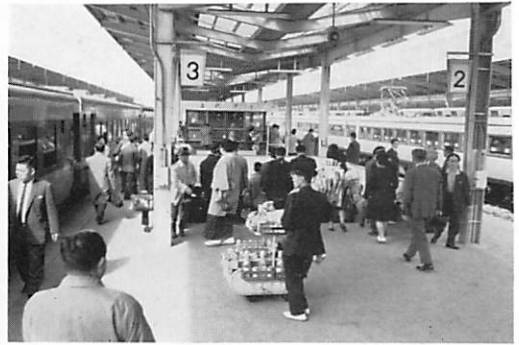
▲ 地震当時新潟駅も大きな被害を受けた。地震直後の駅構内は歩くことも不自由であったが、写真に見られるように市の表玄関としての使命を果たしつつある。

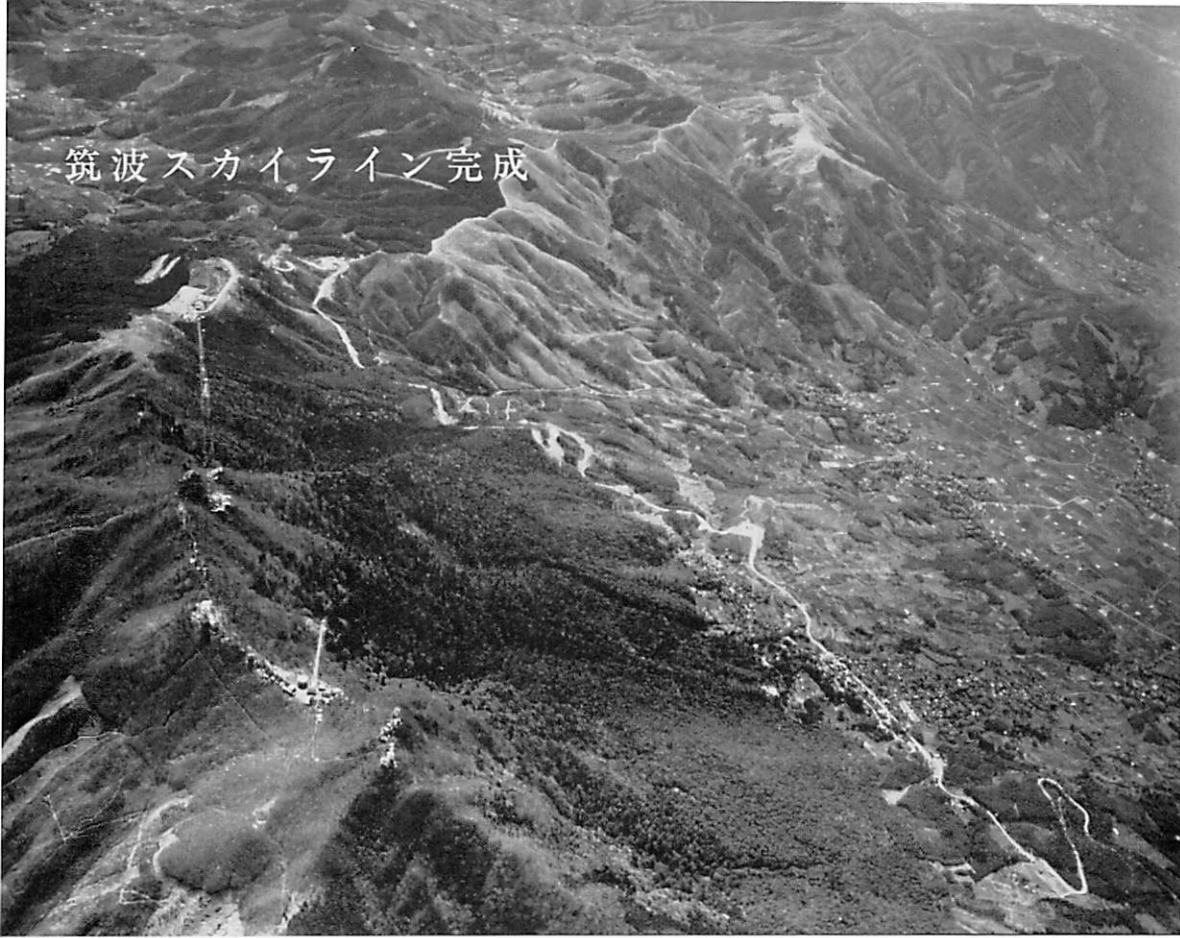
茨城県の筑波スカイラインがこのほど完成、4月28日より供用が開始された。  
本道路は筑波山神社下～つつじヶ丘間の4.5kmにある幅員6mの有料道路である。
