新潟地震をかえりみて

高橋竜太郎*

1. 新潟地震の概要

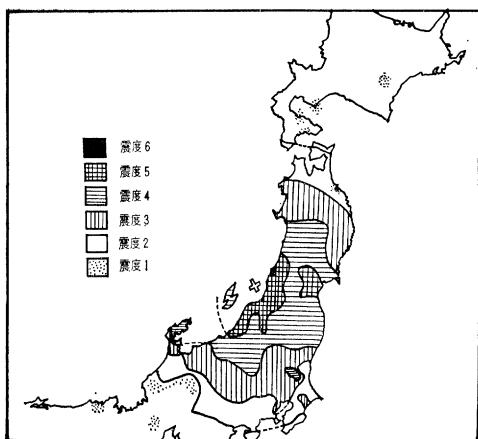
図-1

鶴岡・仙台がやや震度が大きく、表-2および図-1

に示したような震度分布をしている。両地とも地質の異常と地殻構造の特異性による多少の異常震域性を示した

ものであろうが、このためマグニチュードが JMA により多少過大に評価されたのかも知れない。

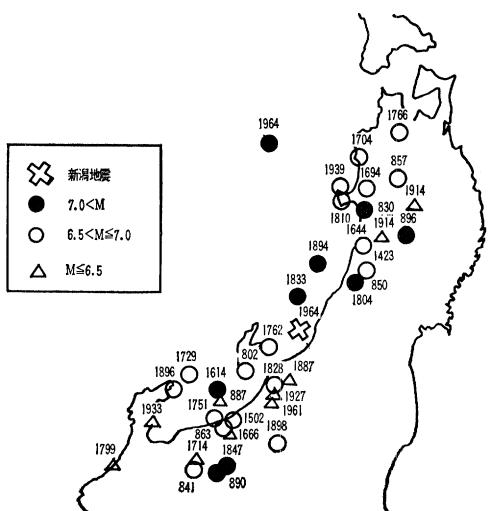
図-2

小牧昭三：新潟地震の地震学的考察、新潟県新潟地震災害復興計画資料による

震央の位置を、過去に東北、北越地方に起こった地震の震央位置とくらべると、東北の群と、越中信濃の群との間げきに起こっていることがわかる。

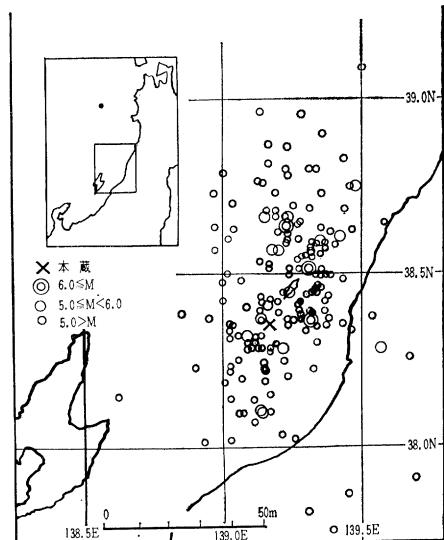
余震は粟島を中心とする長径 150 km、短径 75 km のだ円内で起こっている。このだ円は後に述べる地形変動の地域、津波の浪源地域ともほぼ一致している。余震の数が比較的少なく、その終熄が早かったことはこの新潟地震の一特徴であり、地震エネルギーが本震として一時

図-3 新潟地震および余震の震央分布（1964 年 6 月 16 日～7 月 31 日）

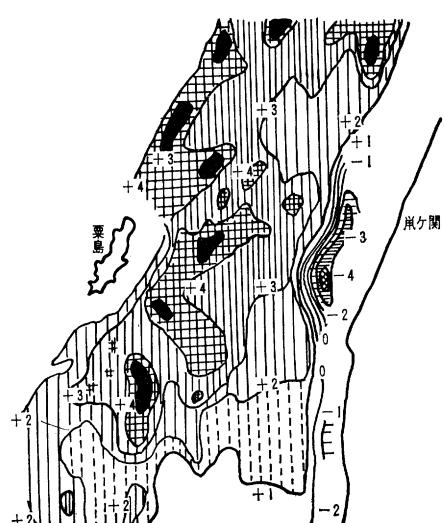
図-4

新潟地方は從来地盤沈下で問題のあったところであるため、たびたび水準測量が行なわれていた。また地震の当時またま粟島付近の海深測量が行なわれつつあったため、地震直後測量をくり返して、地震による海底の地形変動を詳細につかむことができた。これは今までになかったことで、その結果は図-4 のようである。すなわち粟島付近では南方および東北方の 2 カ所で 4~5 m に

およぶ海底の隆起を生じた。また海岸に沿っては 1~2 m の沈下を生じている。この海岸の沈下は 図-5 に示すように験潮儀観測、および海岸踏査からも発見されている。

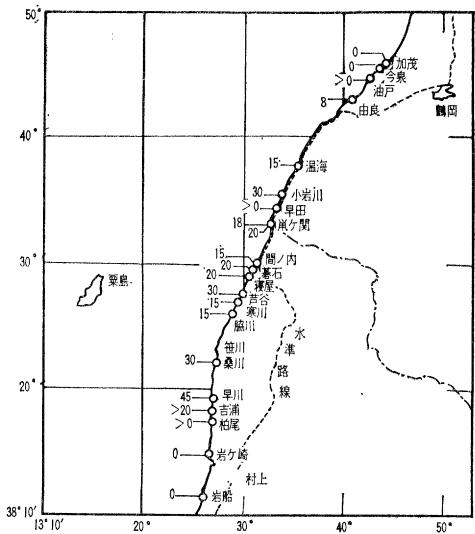
図-5 新潟地震にともなう地盤沈降

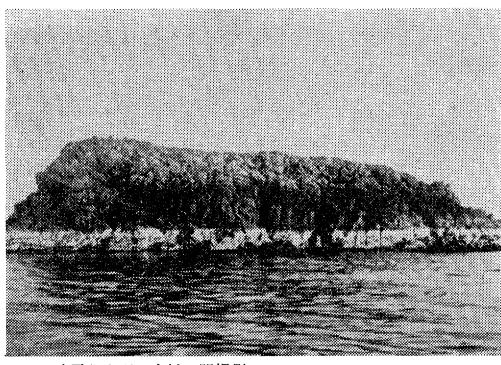
写真-1

粟島では写真-1 に示したように約 1 m 隆起して北西

の方へ約 50° 角傾いた。

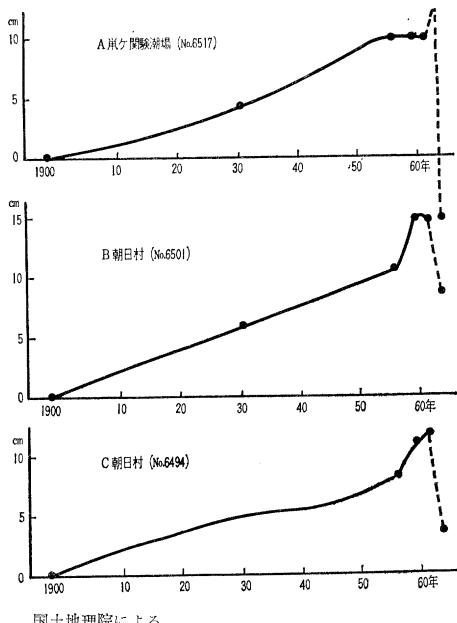
これらの地殻変動は水準測量にも現われているが、その時間的変化を過去に溯って調べてみると、震央の対岸にあたる村上市北方地域では 1955 年頃までは一様なゆるやかな隆起運動をしていたが、1955~1959 年にはその速度が 5 倍くらいに加速され、その後 1960 年から沈下の傾向を示していた。

記のゆるい隆起運動は一時停止、1960 年からまたをはじめていた。すなわち 1955 年以降は地殻変動が急調となり、また乱調となっていた。この様子を 図-6 に示す。これは地震の前兆とも見られる。

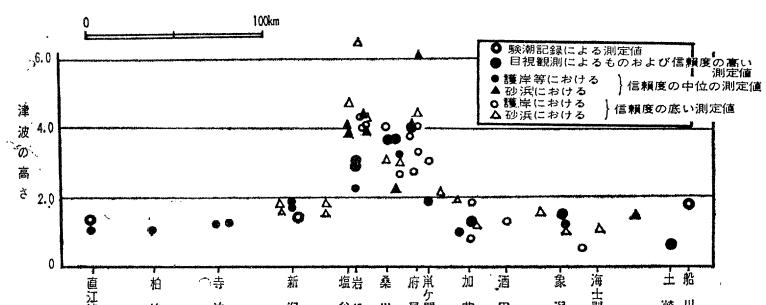
津波が起こって各地に 図-7 に示したような高さの波が寄せ、低地では浸水被害を生じ、船舶、港湾等にも被害をおよぼした。波高の分布は海岸線が単純なため、非常に規則的で、浪源からの距離に反比例するという理論の通りになっている。第 1 波の到達時刻から逆算して得られた浪源は 図-8 に示すとおりほとんど地殻変動の区域、余震区域と一致し、従来の理論の正しかったことを示した。波高分布がラクダのこぶ形になること、また第 1 波が二山から成ることは海底隆起が 2 カ所に分れて

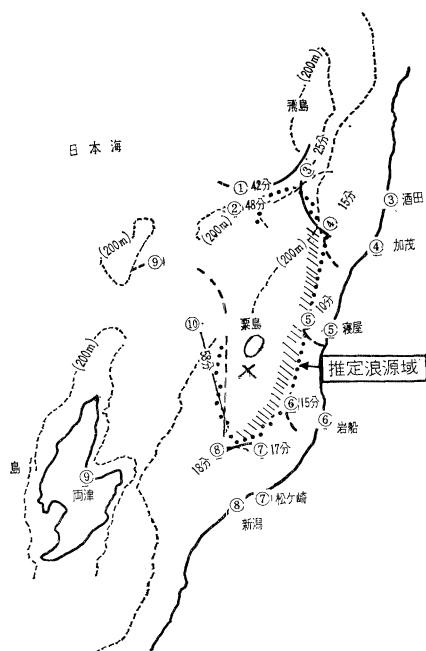
図-8

いることと対応するらしい。

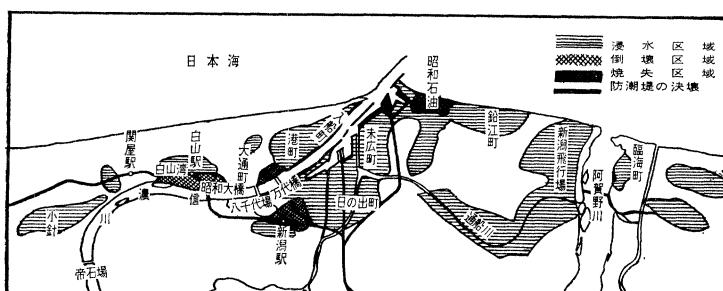
図-9 新潟市の災害状況

これら地盤の破壊を生じた場所は、図-9, 10 を比較してわかるとおり、ほとんど 250 年以新の旧河道に起っている。図-9 は 6 月 20 日当時の浸水面積を示している。図-10 で ×印は 2.5° 以上傾斜した建物位置を示す。

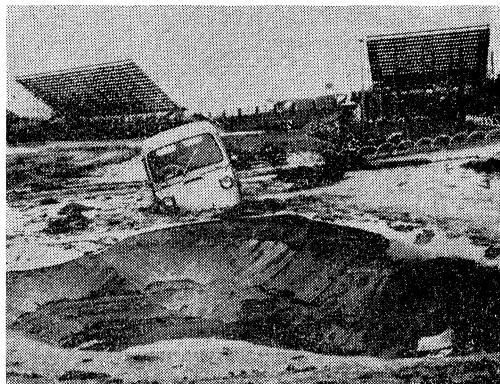
し、最もはなはだしい所では砂が 1m も堆積した。それと同時に地盤が液化し、支持力を失い、重い構造物や建築物は沈下、傾斜し、体積比重の軽いものは浮上がり、抜けでて来た。写真-2 は国体競技場広場に生じた噴砂孔を示す。

写真-2 新潟国立競技場の噴砂孔

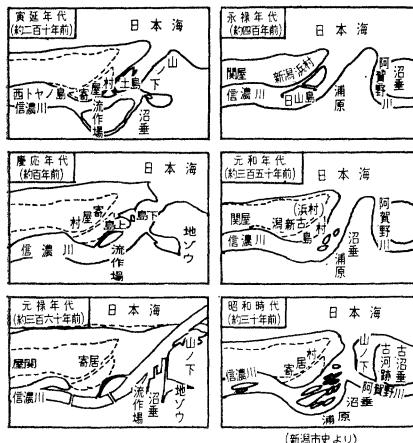
この分布を図-11 に示す古地図と比較するとはなはだ面白い。被害地域はすべて 250 年以新の旧河道で、ことに磯町付近や川原町付近は昭和初年まで河だったところである。新潟駅付近は流作場といって 200 年くらい前には砂洲であった。図の点線内は古新潟 (浜村) と寄居島で 400 年以前から陸地だったところで、今回の地震でも少しも被害がなかった。

図-11 信濃川河口付近変遷略図

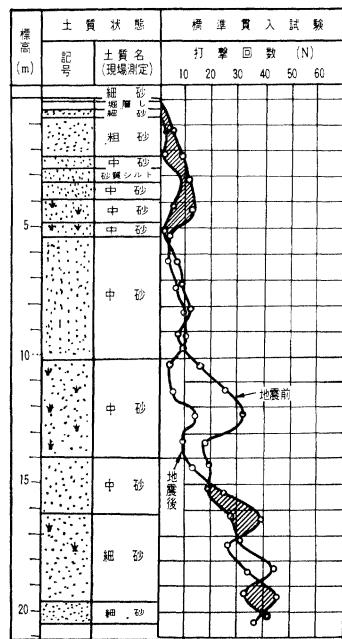
図-14 には地震による N 値の変化を示したが砂は

図-11 地震前後の N 値の変化

10~15 m の層から噴出したものと思われる。

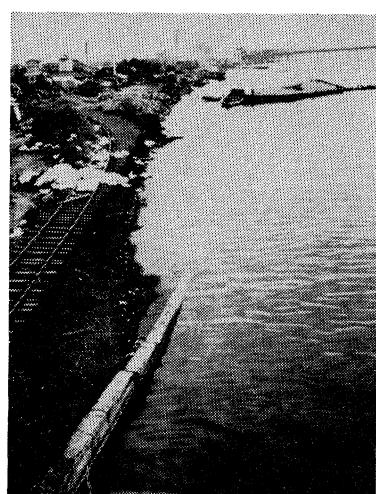
信濃川岸のかん没
