## 西日本災害と羽越災害

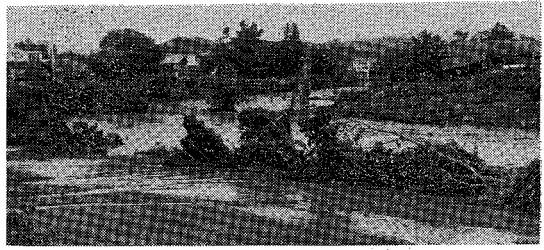
1. 山口県小国町 横川の欠壊現場

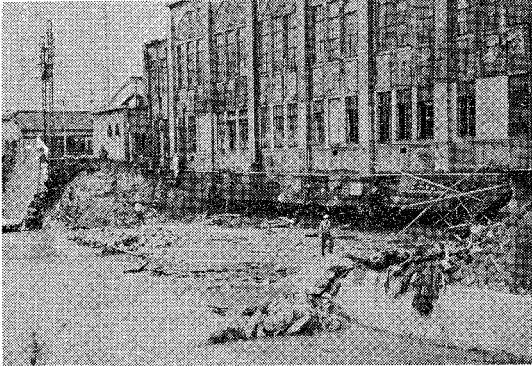
2. 神戸市灘区西郷小学校横 都賀川護岸の欠壊現場

7 市に災害救助法が適用された。被害状況は表-9 のとおりであるが、表六甲の被害河川は、天神川、宇治川、西郷川、都賀川、千森川、妙法寺川、高橋川などであって、土砂流出による河川の埋そくおよび護岸の決壊が主なものであった。川西市では最明寺川が破堤し、多数の家屋が浸水し流失の危険にさらされた。

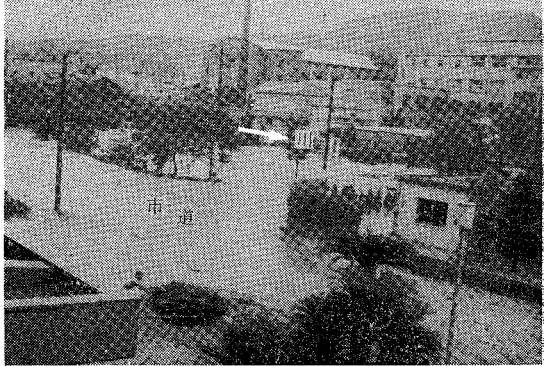
3. 長崎県佐世保市 佐世保川のはんらん現場

発生した。佐世保市周辺が強雨域の中心となり、市内の中心街を走る佐世保川のはんらんのため1~2mの浸水が起こり、交通途絶はもろろんのこと一時通信も不可能となった。このため、佐世保市ほか14市町村に災害救助法を適用した。主なる被害は表-3のとおりで、主な被災河川は五島地方では福江川、大川川、県北地方では佐世保川、日宇川、相の浦川、小森川などで破堤、決壊など各所に発生し被害甚大なものとなった。

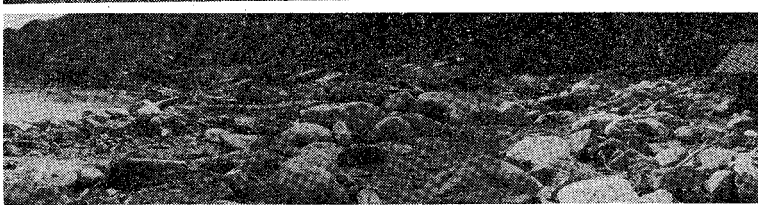
7. 新潟県関川村 荒川のはんらん現場

を続け、万全の計画を立て 10 月初旬には左岸西名柄地区の本復旧を概成した。災害発生当時交通、通信機関の途絶により全般的な状況の把握ができなかったが、荒川水系の被害は激甚をきわめ、黒川村では大量の土石流により一瞬にして多くの死傷者を出した。このほか胎内川水系、落堀川水系、羽茂川水系など、被害が甚大であった。被害状況は表-11 のとおりである。

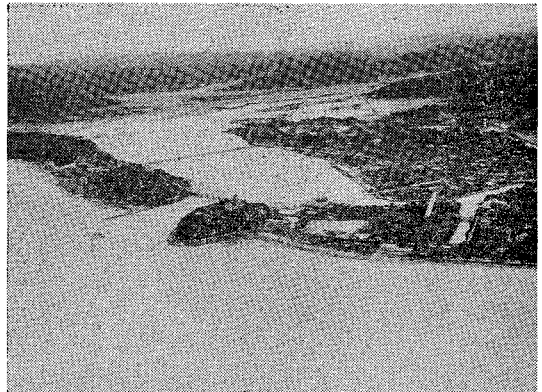
11. 佐賀県唐津市 有田川のはんらん現場

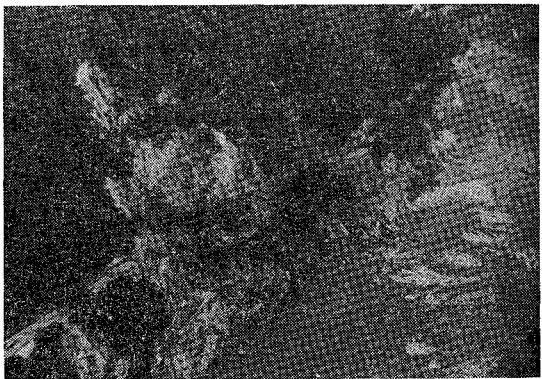
13. 山形県 国道113号線の埋没現場

各地の雨量は表-12 のとおりで、小国町では日雨量 532 mm という当地方では想像を絶する豪雨により、河川、道路は全く原形を止めない程度に被災し、小国町唯一人のハムによりわずかに連絡が保たれたような状況で、全く陸の孤島と化してしまった。こめため小国町、川西町、飯豊町などに災害救助法が適用された。被害の大きかった河川は、最上川水系、荒川水系であり、国道 113 号線、国鉄米坂線は潰滅的な被害を受け、国道 113 号線もようやく 10 月下旬に一車線交通可能に仮復旧工事が完了した。主な被害状況は表-13 のとおりである。

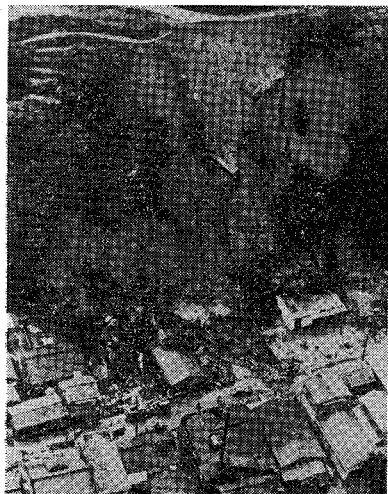
14. 広島県呉市 市内警固屋通8丁目付近の被災状況 (写真・中国新聞社提供)

降雨量は表-6のような状況で特に福山市、深部郡、三原市、尾道市、呉市、豊田郡、竹原市が被害甚大な地区となり、呉市においては短時間の集中豪雨により構成されている風化かこう岩の上層部分が崩落、あるいは流失し河川の埋そく、家屋の倒壊など被害が発生した。このため、呉市ほか 14 市町村に災害救助法が適用された。主な被害状況は表-7 のようである。

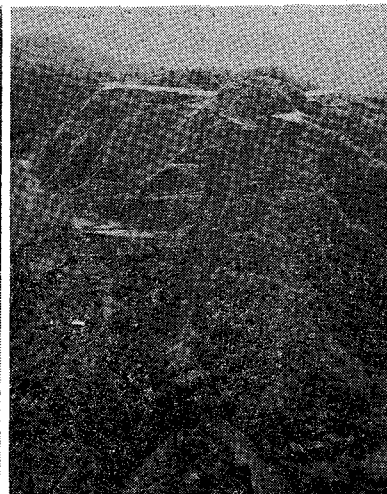
15. 神戸市市ヶ原 山崩れ現場

は一瞬にして泥濘の市街地と化した。特に神戸市市ヶ原地区の崖くづれにより瞬時にして 21 名の死者を出した記憶はなおあらたなものがあろう。その他、神戸市天王寺谷、西宮市などでも多数の崖くづれが発生し、人口集中化にともない住宅の被害が発生したため、神戸市ほか

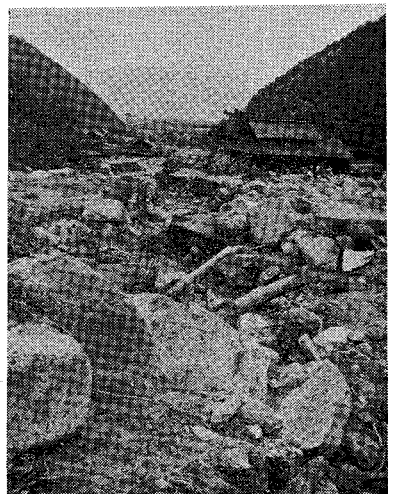
16. 広島県三原市宗郷町 宗郷川のはんらん現場
