防災を中心としたシラスの問題点

山内豊聡*
木村大造**

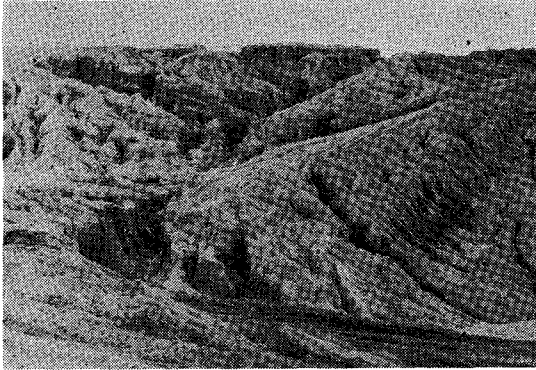
写真-7 宅地造成の際の浮き土砂の流出の跡

⑨ シラス浮土砂の流出：最近鹿児島市などの周辺の丘陵地の宅地造成が盛んとなり、宅造中のシラスの浮き土砂の下流地帯への流出被害が新しく目立ってきた。シラス層を切り崩したシラスの浮き土砂は全くその力学的性質が異なって、その結合力はほとんどなく雨水の浸透も早くすこぶる流動しやすいものになり、集中豪雨があると、写真-7 のようにきわめて激しい侵食流出が行なわれる。

e) 宅造中のシラス流出防止のため、できれば梅雨から台風期に至る多雨期を避け、やむを得なければ、広大な地域をいっきよに宅造することなく、その現況に応じて宅造地の下方地域から宅造を完成し次第に次の区域に進み、ついに全地域を完成するようにする。さらに既往最大集中豪雨に対しても十分流出土砂を収容でき、破壊されない強固な沈砂池を設ける。

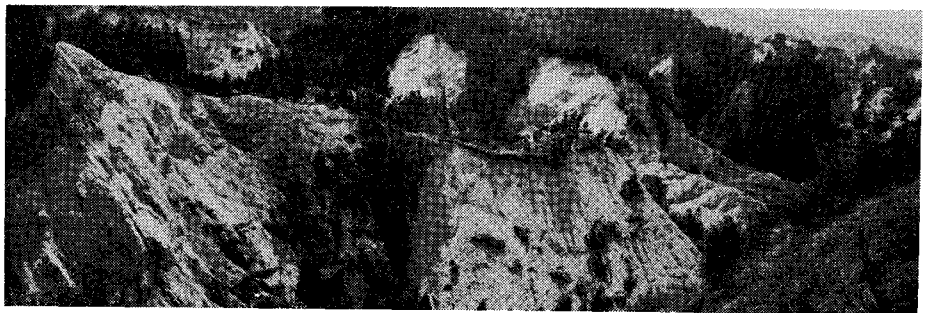
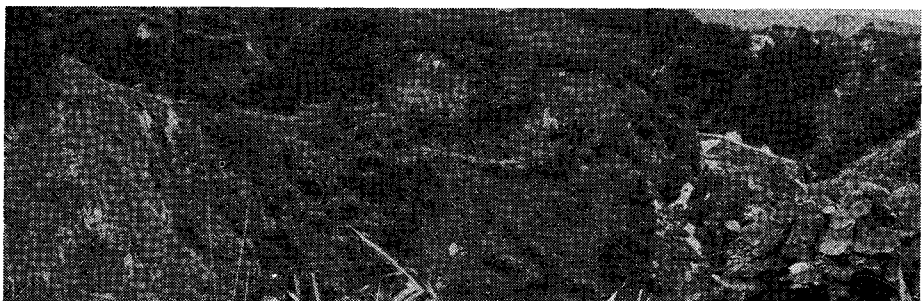
写真—11 えびの地震による山腹の崩壊とその修復の跡

(1) 昭和 43 年 4 月 6 日に写した地震後の状況

(2) 昭和 44 年 7 月 20 日に写したヘリコプターによる種子散布の効果状況

① えびの地区では昭和 43 年のえびの地震災害復旧(砂防)として小段の繰返しと全面的植生被覆を併用した工法を施した高さ 30 m におよぶ斜面や、種子のヘリコプター散布によって緑化された山腹地山が 1000 mm に近いといわれる今回の豪雨にもほぼ耐えている(写真—11)。ただし、表面水の作用が主で斜面内部の浸透水の問題のあまりない場合であったし、また種子の散布に

よる植生は今後追肥を施さなければ枯衰しやすいことに注意が必要であろう。

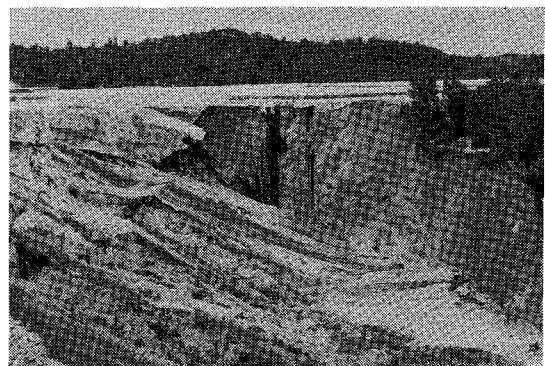
写真-13 台地周縁の溢流崩壊

台地上の集中豪雨が、台地縁辺の急傾斜に集中してきて、この部分に生ずる山崩れ、崖崩れが災害の原因となるから、この部分に水を落さないよう台地周縁に堤防をめぐらし、写真-12のようにコンクリート急水路によって下方に水を落とす。台地上の排水溝および急水路の設計断面が小さすぎて豪雨のさい溢流すると、写真-13のように、かえって被害を大きくするので注意を要する。

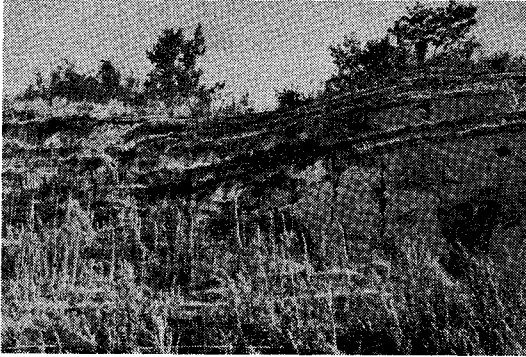
(a) 在来の標準型山腹工

d) 一般に採用されている標準型山腹工をシラス崩壊地に適用したのでは写真-14(a)のように侵食崩壊が激しく不成功に終ることが多いが、いまだにこの方法が採用されている。

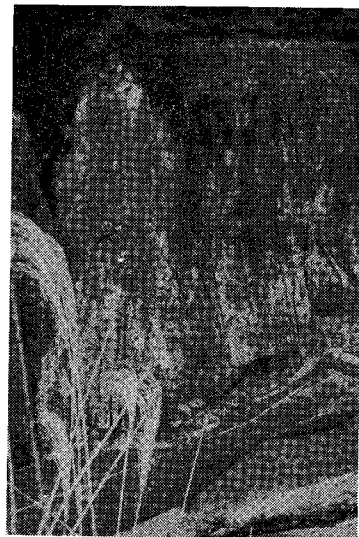
写真-15 安定している直立斜面

従来、シラス地帯では切土は直立斜面がその表面に流水があたらないことなどから、侵食に対しすぐれた方法であると考えられ、実際に広く採用されてきた。たとえば、写真-15 のように隼人町西光寺の崖の高さ約 100 m でほとんど垂直に近い崖で崩壊後約 20 年にわたって安定し侵食崩壊していない。
