## サンフェルナンド地震による道路構造物の震害

土木学会誌編集委員会

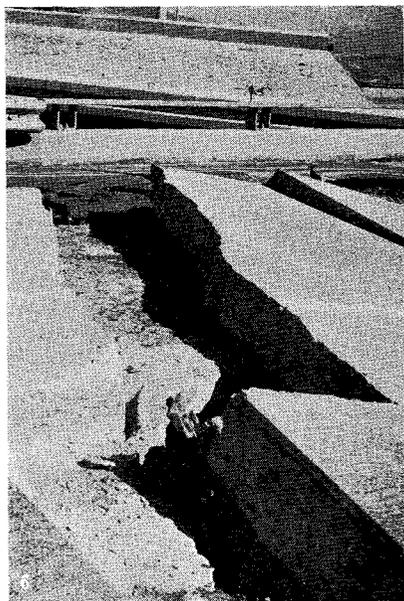
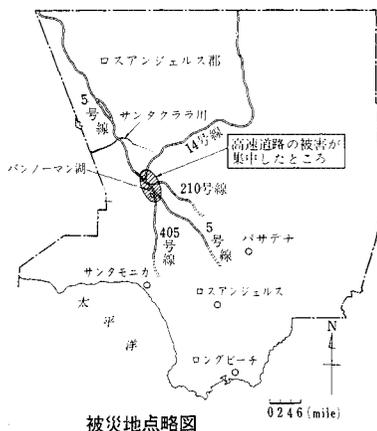
被災地点略図

この地震の過去 40 年に南カリフォルニアに起った最悪のものであったが、幸いにも早期であったために、人命の損失は比較的少なかった。高速道路の被害の大部分は、ロスアンジェルス郡 (Los Angeles County) の北部に集中しており、高速道路 5 号線・14 号線・210 号線・405 号線のインターチェンジを中心として多くの道路構造物が被災した (図一)。高速道路が地震によって、このような被害を受けたのは合衆国史上初めてのことであった。

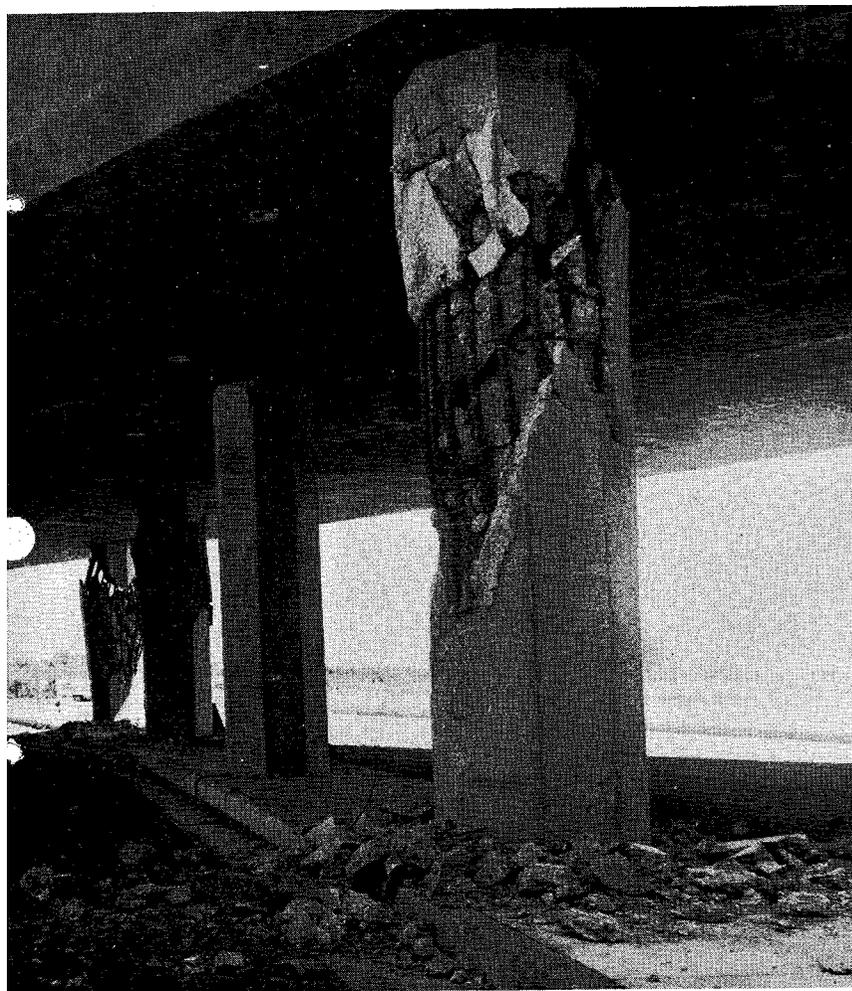
- 1 5号線と14号線とのインターチェンジの被災状況。この写真の中央部2径間が落橋し、高さ約50mの橋脚1基が倒壊した。
- 2 写真一1の右側から同じ被災地点をみたもの。
- 3 写真一1の中央にある倒壊橋脚の被災状況。
- 4 5号線と210号線とのインターチェンジの被災状況。
- 5 写真一4の右側にみられる跨道橋の被災状況。
- 6 道路舗装の被災状況。
- 7 210号線の高架橋橋脚のせん断破壊状況。
- 8 5号線と210号線とのインターチェンジの被災状況。写真中央の小型トラックが橋桁の下敷きとなり、乗員2名が死亡した。
- 9 5号線と405号線とのインターチェンジの被災状況。5号線の登坂車線が405号線の上に落下した。

5 号線にそった被害は、前述のインターチェンジから北方は図に示す、サンタクララ川にまで達している。写真一と 2 は、5 号線と 14 号線のインターチェンジにおける被害の全容を示すものである。このインターチェンジは、地震が起こったときには工事中であ

ったが、すでに完成した橋梁のうち高い橋脚でインターチェンジの最上層をまたぐ橋梁が落下しており、写真-1の中央には倒れた橋脚が見られる。写真-3は、この倒れた橋脚を中心にした倒壊の状況を示している。

真一4の中央には橋梁の落下の状態が、また右側には跨道橋の倒壊の状態が見られる。この跨道橋の右端付近の破壊が写真一5に示されており、中央部付近の破壊が写真一6に示されている。210号線のうち、5号線とのインターチェンジから東へ10kmの区間は全体にわたって盛土が沈下しており、橋台付近での段差から判断して、沈下の大きさは15cmから60cm程度であつたと推定されている。

写真一6は舗装コンクリートに生じた破壊の一例を、また写真一7は地震による橋脚のせん断破壊の一例を示したものである。橋脚の崩壊による高架橋の震害例を、写真一8,9に示す。
