名古屋城の石垣修復工事

山 本 有 三*

1. はじめに

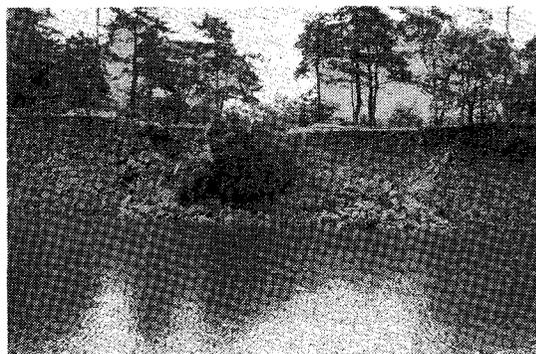
(左上端部に築城当時と異なる積み方がみえる)
写真-1 石垣崩壊部

現在、名古屋市が管理している石垣は延長約 6 465 m であるが、昭和 45 年 6 月 16 日夜、降り続く雨の中で、深井丸北面の石垣が高さ約 9 m・延長 32 m にわたり突

然崩壊した（図-1、写真-1 参照）。

石垣の崩壊について、名古屋城史その他を調べてみると、本城石垣は部分的にはたびたび崩壊し、あるいは、はらみがひどくなり修理を行なった記録（宝暦年間の大修理など）があるが、具体的な位置は明らかでない。しかし、これらの記録を参考に、あらためて周囲の石垣を観察すると、ところどころに築城当時の積み方と異なる部分が見受けられる。写真-1 の左上端部分も明らかに修理のあとで、濃尾地震による修理の跡とも聞くが確証はなく、また、設計の資料とすべきものも残されていないので、今回調査を行なった結果と各種文献の記録を要約して報告する。

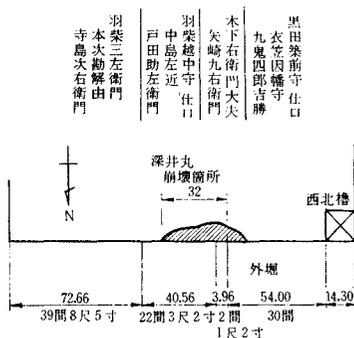
図-2 築城当時の石垣丁場割（単位：m）

現在保存されている金城温古録その他の資料²⁾によると、築城当時、施工にあたっては、いわゆる割普請の方法がとられ、請大名の丁場割は図-2 のようであった。この図と現況実測値には 14.3 m の差があるが、これは西北櫓の部分と推定され、これらを参考に崩壊した位置をみると、木下右衛門太夫・羽紫越中守仕口の部分に該

当すると思われる。深井丸石垣が積まれたのは慶長 15 年の 5 月から 8 月までの間、わずか 4 か月との記録があるが、今日の土木技術からみても驚異とするに足るものであろう。

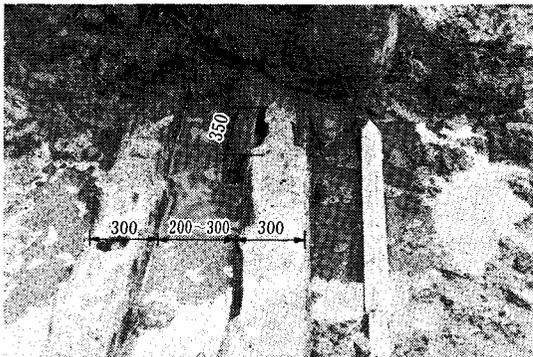
写真-2 基礎胴木

昭和 45 年 10 月 29 日、崩壊部中央の胴木を発掘した（写真-2 参照）。継手はほとんど鎌継ぎであるが一部に芋継ぎがあり、この芋継ぎの部分は、前後列の継手が同位置にあることから、丁場割の境に該当するのではないとも思われる。胴木には松材が使用され、表面の一部に腐食がみられた。なお、写真-2 の胴木中央の穴は径約 11 cm で、内に径 9~10 cm・長さ 90 cm 程度の

杭が打ち込んであったが、腐食が著しいにもかかわらず原形を保っていることから、基礎の胴木は築城当時の位置を保っていると判断される。この木杭は、構造上とくに有効なものではなく、施工上の必要から用いた止杭であろう。

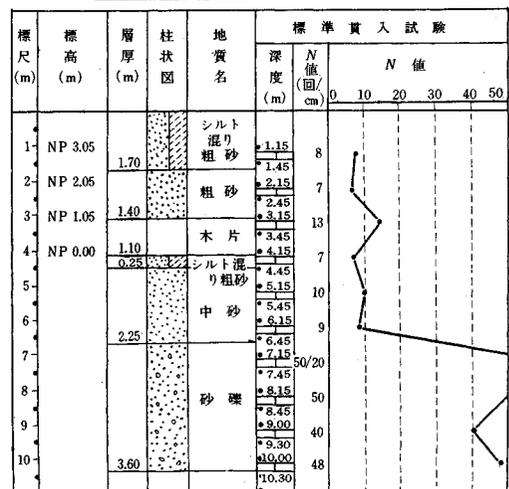
図-3 地質柱状図

本城は熱田洪積台地のはずれに位置し、天守閣がその洪積台地の最北端とも考えられる。石垣撤去中の発生土は土質も一定せず、石垣背面の地表面下 4 m 以下で、築城当時土留めに使用したとおぼしき木杭が現われ、また、石垣前面の地質調査結果などから、石垣背面の土は他から搬入したと推定される。地質調査結果の柱状図を図-3 に示すが、石垣前面の堀底から下 6~6.7 m まではゆるい砂層で、それ以下は径 20~40 mm の砂礫層となっており、市の北部を流れる庄内川・矢田川など河川のはらんによって堆積した地層と推定される。

調査地点 名古屋城深井丸石垣前面（外堀） 標高 NP 4.050 m
 孔内水位 GL-0.55m 調査 昭和45年10月

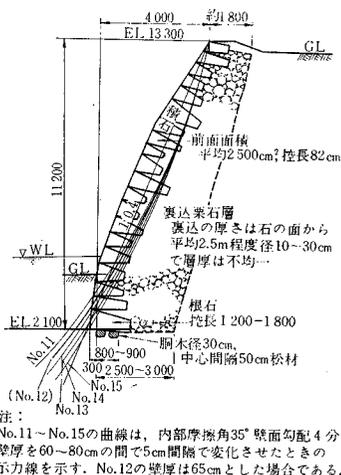
図-4 築城当時の原形に近いと考えられる線形 (単位: mm)

石垣のり面の築城当時の原形が判然としないため、示力線よりのり面形状を求めることとしたが、その計算において、次の仮定に基づくものとした。① 石垣は厚さ一定の壁体とし、壁面は直線とする、② 裏込栗石および壁体の単位体積重量をそれぞれ、 2 t/m^3 ならびに 2.6 t/m^3 とする、③ 土圧はクーロン土圧によるものとする。以上による計算を、④ 勾配を4分または3.75分とし、⑤ 石垣の仮定壁厚（崩壊部の調査による石の控長は、おおむね60~80cm）を60~80cmの間で5cmごとに変え、⑥ 裏込の内部摩擦角を 35° または 40° として試算を行ない、その結果を作図すると、勾配を4分、内部摩擦角を 35° としたものが築城当時の原形に近く、最も好ましい線形を示していると思われる。これを崩壊部の断面と比較すると、図-4のごとくである。ところで、崩壊部付近の石垣は天端自体が前面に移動して

いと推定されるので、その移動幅を30cmと伝定すれば、図-4のNo.12に示す線形が最適となるので、これを今回の復旧のり面勾配に採用した。

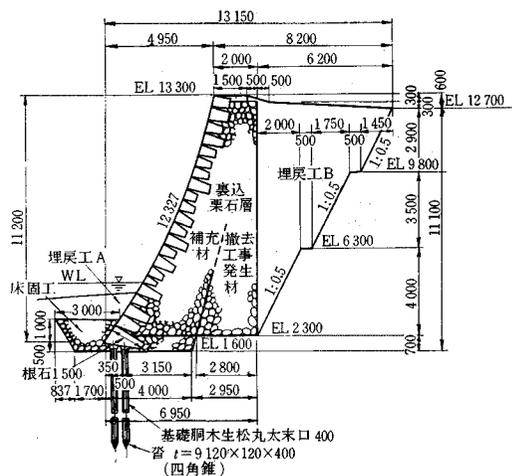
図-5 標準横断面図 (単位: mm)

今回の設計断面は、諸調査の結果を総合して決定したもので、排水の改良、裏込めの増厚など築城当時の断面と比較すると格段の相違である。しかし、復旧する石垣が少々の地震を受けても崩壊しないものにしておくため名古屋大学工学部の市原松平教授に、復旧石垣構造の地震時の安定計算⁵⁾を依頼した。その結果、① 壁体の各種仮想切断面に沿う滑動に対する安全率は、石垣の下部になるほど小となり、地震加速度が220gal以上の場合滑動すること、② 胴木の上に乗る根石は、地盤反力の関係からみて上載積石の前面より35cm以上突出してすえ付けることが好ましいこと、などが判明した。そこで、① に対しては石垣前面に床固工を施工し、② についても設計断面に考慮を加えることとした。

深井丸石垣の基礎が、松丸太の胴木のみで約360年を経ていることは調査の結果からも明らかであるが、地質調査および安定計算の結果を考慮し、杭打胴木基礎とした。杭は胴木とのつり合い、長期間の耐食性、文化的価値を考え、松丸太杭とし、杭長は杭先をN値50以上の砂礫層に1.5m程度入れるために5.5mとした。杭の所要間隔は計算の結果、約75cmとなるが、基礎胴木を中心間隔50cmで並列に設置するため、杭は各胴木ごとに1.5m間隔とし、千鳥に配置することとした。

以上の結果から、復旧断面を図-5のごとく決定し、文化庁の許可を得て工事に着手した。

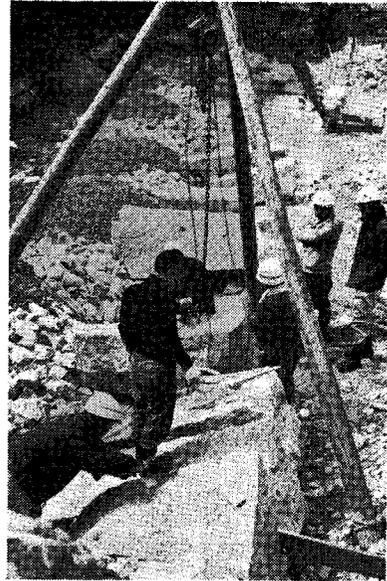
写真-3 根石のすえ付け

石積工には、作業量および現場の諸条件を考慮し、トラッククレーンを使用し、クレーンによりいったん作業場に降ろした石を三又で吊り上げ、丁張りに合わせて飼石を詰め、裏込栗石を詰めて転圧固定した（写真-3 参照）。1日当りの石積み施工量は、平均 6~8 m²（石は平均 3.4 個/m²、平均控長 82 cm）であつた。裏込および床固めの栗石は量も多く、敷ならしと転圧をかねて小型ブ

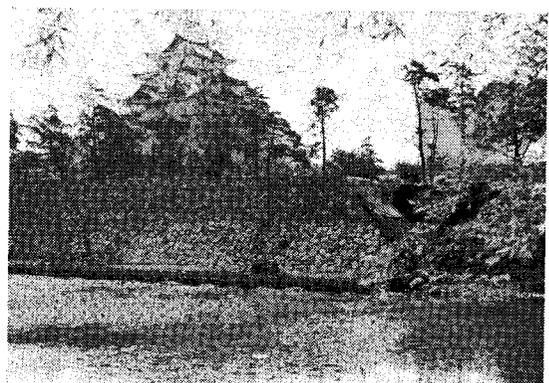
写真-4 竣工後の石垣

ルドーザーを使用した。今回修復工事（石垣撤去工事および復旧工事）の施工量は表-1 に示すとおりである。なお、表中の撤去面積と復旧面積の差 109 m² は、引き続き西側（写真-1 および 写真-4 の右側）を修理・積み直す計画のもとに、写真-4 に示すようなV型の開口

部を残したためである。

今回、名古屋城の石垣修復にあたっては、十分な参考資料がないうえに、文化財としての種々な制約があり、工事着工後も種々の検討を重ねつつ施工したために意外な日時を要したが、写真-4 に示すような形で復旧工事を完了した。現在、引き続き西側部分、延長 41m の積み直しを行なっている。この種の石積み工事は、いままでも多くの例をみるが、構造の全般にわたって解明されているとはいいがたく、設計ならびに施工の面においてもさらに検討の必要があろう。
