# 山陽新幹線建設工事におけるトンネルの機械化掘削

斎 藤 徹\*  
高 山 昭\*\*

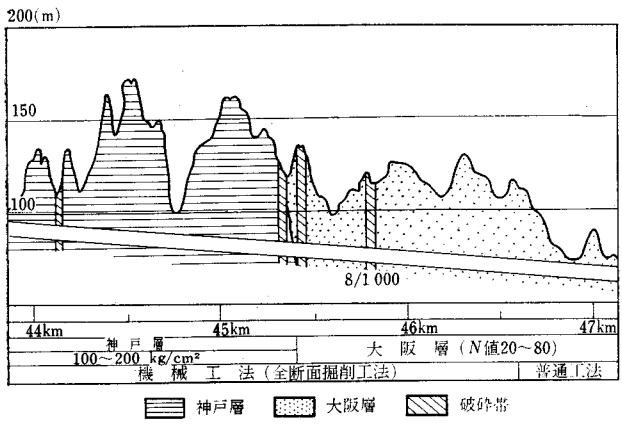
図-2 高塚山トンネル地質図

高塚山トンネルは六甲山地の西端に位置し、その延長は3264mである。本トンネルの地質構成は、図-2に示すように砂岩、礫岩および凝灰岩の互層である神戸層群と、砂礫および粘土の互層により構成される大阪層群によって大きく二分される。

神戸層群は第3紀末に形成されたもので、固結して軟岩化している。その後の地殻変動により節理の発達が著しく、圧縮強度は50~200kg/cm<sup>2</sup>の範囲で、局部的に500kg/cm<sup>2</sup>程度の凝灰岩が存在する。これに対して、大阪層群は第3紀末より第4紀初期にかけて形成されたもので、礫の卓越する部分と砂の卓越する部分とが混成している。全体としてはよく締っており、N値は20~80である。断層は顕著なものが認められないが、弾性波の低速度帯が神戸層で2か所、大阪層では1か所が認められている。また、湧水は大阪層で100~200l/min程度である。

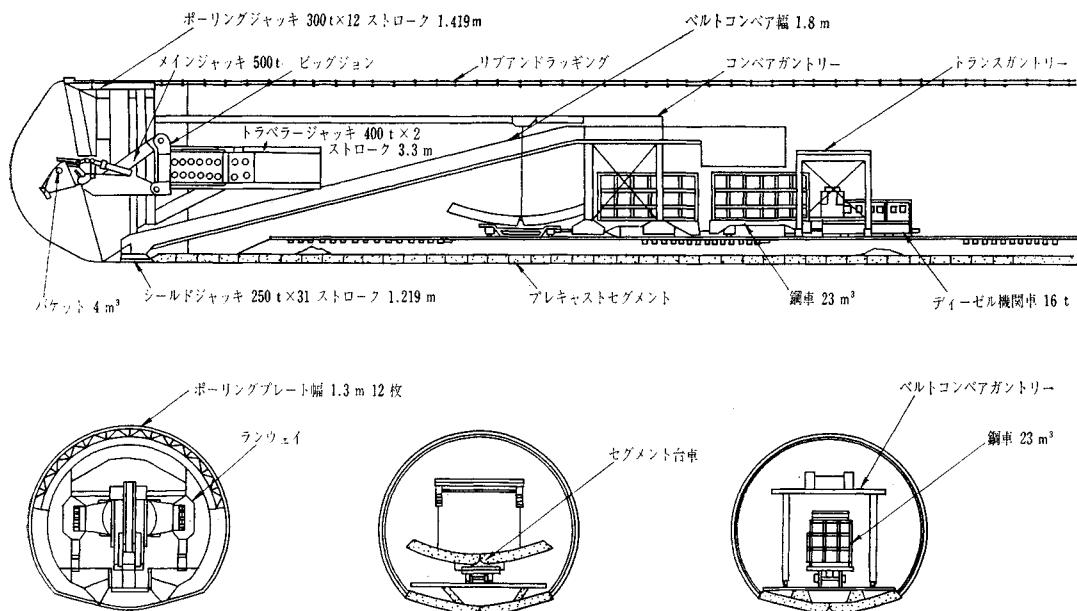
図-3 ビッグジョン一般図

ビッグジョンは、図-3に示すようにシールド上部におのの独立して稼働するポーリングプレートを持ち、シールド内にリッパーを有するバケット（容量4 m<sup>3</sup>）が、バックホー式に取り付けられ、切羽全面に到達できる長さのアームを持っている。ビッグジョンは、シールド内のガイドの中を前後して、アームおよびバケットとともに上下に動き、また回転する。掘進はビッグジョンのリッパーにより切羽を心抜状に掘削し、次にポーリングプレートを地山に圧入することにより地山の頂部を崩落させる。ホッパー内にたまつたずりは、ビッグジョンによりベルトコンベアにかき寄せられる。次に、シールド本体の推進（1ストロークは1.2 m）を行ない、完了後はインパートセグメントの据付けおよび支保工の建込みを行なう。軟弱な地質に対してはシールドにフェイスジャッキを取り付け、切羽上部を押えて掘削する。ビッグジョンによる掘削が困難な堅岩の場合は、ゆるめ発破を併用する。

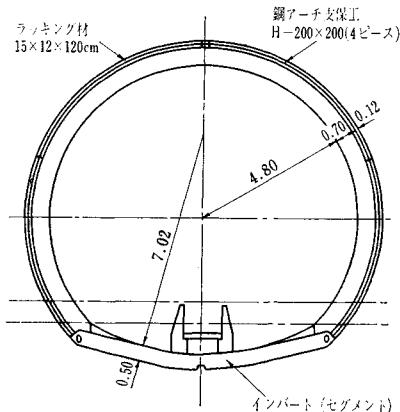
図-4 高塚山トンネル断面図

ビッグジョン工法は全断面掘削のため、できる限り単純断面が望ましいが、円形以外の断面でも掘削可能があるので、設計断面はインパートと下水の設計をあわせて検討した結果、図-4に示すような二心円の内空断面を採用した。

支保工は設計強度、施工の難易、経済性等を考慮した結果、インパート部を除いてリップアンドラッキング方式を採用した。リップアンドラッキング方式とは鋼アーチ支保工を標準1.2 m 間隔に建込みその間に堅木材(アピトン)を落しつぶ頂部は水平にジャッキで押し

広げてスペーサーをそう入する方式である。この方法は、支保工を地山に密着させて、地山のゆるみを防止す

るとともに、シールドの反力をとらせるためである。覆工は巻厚 70 cm を標準として、土圧の相異により所要の鉄筋を入れるよう考慮した。また、インパートは施工上からセグメントとした。

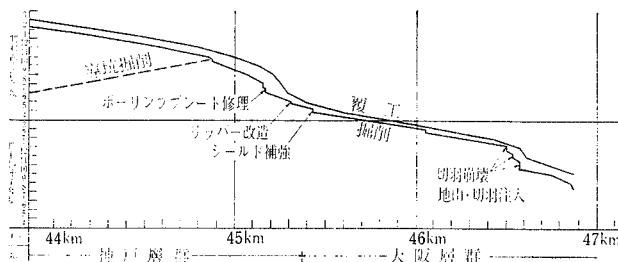
図-5 高塚山トンネル工程実績図

大阪層群・神戸層群全区間通しての実績工程は図-5に示すとおりである。蛇行量は左右が30mm前後、上下が50~100mm程度で比較的少なく、設計の許容範囲内に抑えられた。また、稼働日平均進行は8.3m、稼働日率は67%，延日数に対する平均月進は約170mであり、適性な対象地質であれば月進300m以上記録しており、今後の施工に大いに期待できる実績といえるであろう。

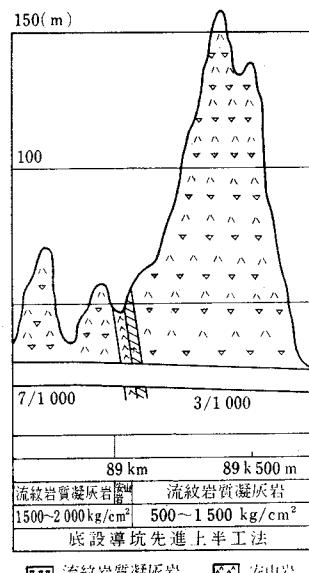
図-6 西庄トンネル地質図

西庄トンネルは姫路駅から西約2kmほど行った地点に位置し、延長は1070mである。西庄村近の地質は、中生代後期の表成火山活動による火山碎屑岩類と、これに続く局的な安山岩類の貫入と、一連の火山活動により発達した酸性岩類などで構成されている。地質調査の結果、図-6に示すように岩質は流紋岩質凝灰岩が大半を占め、局部的に安山岩が貫入していると思われる。弾性波探査およびボーリングの結果から、一部破碎帶が存

在していると思われるが、全体的に非常に緻密で亀裂も少なく、弾性波速度は4.0~5.0km/secの範囲である。また、圧縮強度は流紋岩質凝灰岩の場合 $500\sim 2000\text{ kg/cm}^2$ で、局部的に $2000\text{ kg/cm}^2$ 以上の岩が介在している。なお、全区間湧水はわずかであった。

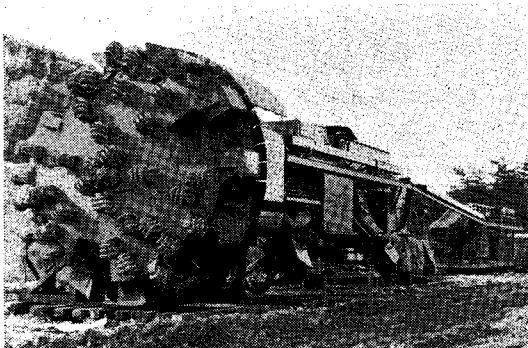
写真-3 RTM の全容

RTMの掘削機構は、カッター・ヘッドに取り付けられたカッターを切羽に所定の推力で押し付け、そのカッターの歯先の貫入作用とローラーの回転運動による衝撃作用により、切羽全面を連続的に細片状に破碎させる方法である。掘削方式は4本の推進ジャッキによりカッター

を切羽に押し付け、4台の電動機で毎分3回転または6回転させて切羽を圧碎し、1ストローク(標準1.2m)掘進する。掘進中の反力は、導坑周壁に6本のグリッパーでとる。圧碎されたずりはカッター・ヘッドの外周に取り付けられた12個のパケットにより連続的にすくいとり、ベルトコンベアに落される。1ストローク掘進後は盛替えを行ない、再び掘進する。なお、カッターはアメリカ・ヒューズツール社のもので、中軟岩用にはギヤ式ローラーカッター(MNX)、堅岩用にはチップインサートローラーカッター(HHX)を採用した。

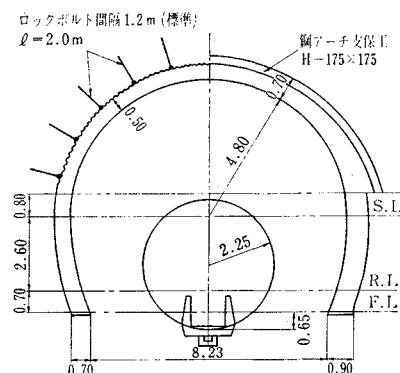
図-7 西庄トンネル標準断面図

本トンネルは図-7に示すように山陽新幹線標準断面を採用している。導坑は直径4.5mの円形断面であるため、その高さは導坑内等三線・下水掘削・切広げ等を考慮しFLより65cm下がりとした。導坑支保工は軟弱層のみ建込みとして125Hの鋼アーチ支保工を3ピースに設計している。切広げ後の巻厚は50cmおよび70cmで、50cm区間は上半にロックボルトを使用した。

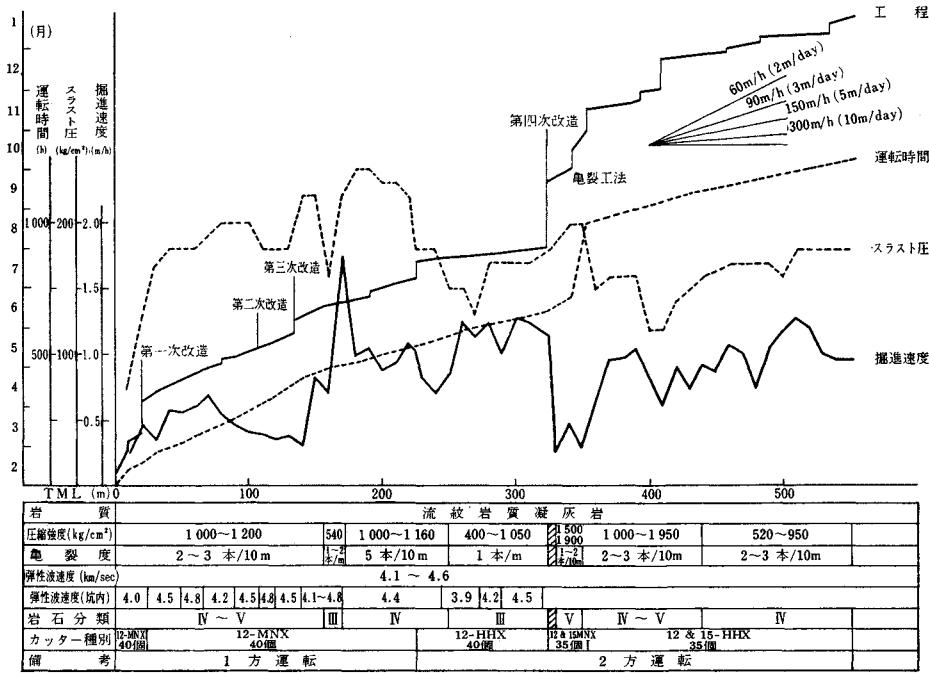
図-8 RTMによる掘削実績

RTM による掘削実績は図-8に示すとおりである。延べ運転時間は 1 240 時間であり、RTM による掘削は、全作業時間の 25% にあたった。掘進速度は、MNX の場合、圧縮強度 500~1 000 kg/cm<sup>2</sup> の範囲ではおおむね 1.0 m/h 前後であるが、とくに亀裂が多い場合、急激に掘進速度が早くなる傾向がみられる。また反面、圧縮強度 1 500 kg/cm<sup>2</sup> 以上で亀裂が少ない場合、急激に低下している。HHX の場合、圧縮強度 1 000 kg/cm<sup>2</sup> 前後で掘進速度は 0.5~1.0 m/h の範囲といえよう。スラスト圧は、実績から 150~200 kg/cm<sup>2</sup> の範囲が好ましいとされている。稼働日平均進行は、本トンネルの地質の場合、HHX 区間が 7 m 前後で、MNX 区間が一方運転で 3 m 前後である。なお、1か月の稼働日数は 20 日前後であった。

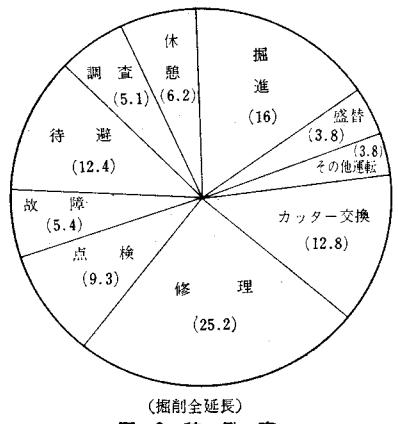
図-9 稼働率

稼働率は図-9 に示すとおりであるが、平均稼働率は 23% である。この低率の主たる原因是、機械の故障による作業と機械の修理である。とくに狭隘な坑内で部品の交換、あるいは修理する場合、わずかな故障でも相当の時間を費し、そのため今後修理時間の短縮化をはかることを検討しなければならない。また、複雑な地質に耐えられるより強力な RTM にするために、各種の故障の原因、さらに定期点検や総合点検で得られた新たな事実や測定結果を追求して改造を行ない、稼働率の向上を計る必要がある。
