## 昭和 47 年 7 月豪雨による災害の概要

大河原 満\*・矢野 勝太郎\*\*

今年は例年になく冬期積雪量が少なく、何か異常気象の前ぶれを思わせていたが、7月に入り全国各地で異常な集中豪雨に見舞われ、その被害規模は伊勢湾台風のあった昭和 34 年以來のものという大災害を受けるに至った。昭和 47 年 7 月豪雨と命名された今回の災害について、一般災害ととくに多数の死者を出した砂防災害に分けてその概要を報告する。

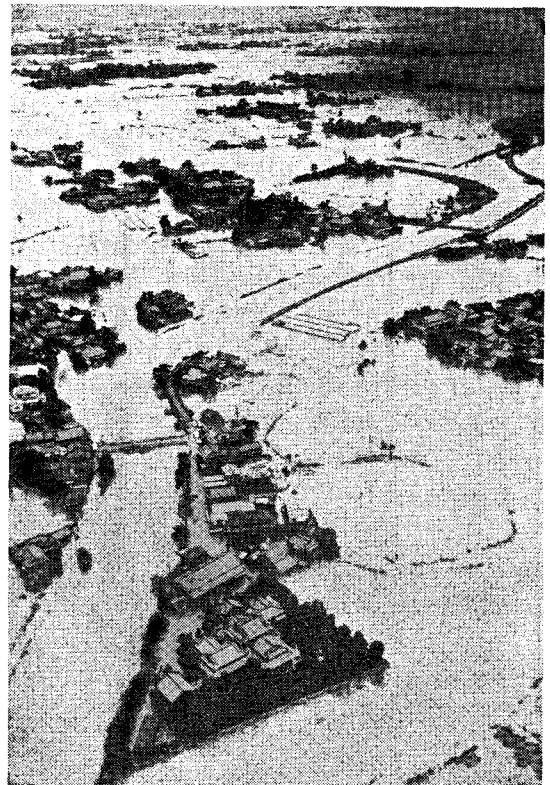
写真-1 矢部川水系飯江川の堤防決壊により水びたしとなった筑後地方の惨状

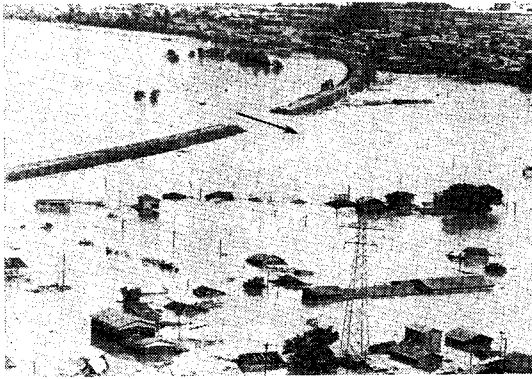
写真一 米代川の堤防決壊(矢印)で能代市に流れ込む濁流

7日に入ると朝鮮半島の元山沖に 1000 mb の低気圧が発生し、東北東に進んだため、湿った気流は一転北上し、7日夕刻から9日にかけて秋田、青森などの各県に 200~400 mm の大雨をもたらした。この雨により秋田県の米代川では能代市、二ッ井町などで計画高水位を大幅に上回る大洪水となって堤防が決壊し大被害を受けたほか、雄物川中流の玉川、子吉川、青森県鮎ヶ沢地方の追良瀬川などが氾濫し大災害となった。岩木川下流の津軽平野でも計画高水位にせまる大洪水となったが、必死の水防作業で間一髪破堤をまぬかれることができた。一

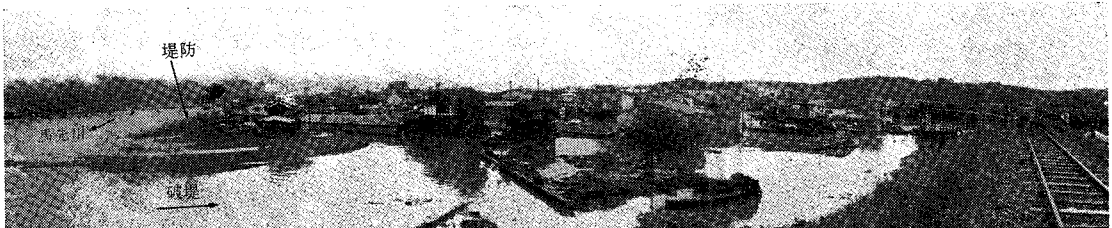
写真一 三次市十日町地先江の川の堤防決壊による被災惨状

方、10日になって日本海をゆっくり南下していた前線は沖縄南東洋上と南シナ海北部にある台風7、8号から温暖な湿った空気の補給を受けて中国地方に入り込み、島根、広島、鳥取などの各県に雷を伴った断続的大雨を降らせた。広島県北部では400~670mmの記録的豪雨で江の川水系の下土師、三次などで計画高水位を大幅に上回る未曾有の大出水となり、三次市など各所で堤防が決壊し、家屋は屋根まで水没するなどの大被害を受けた。また、島根県でも460mm(松江)の豪雨となり斐伊川

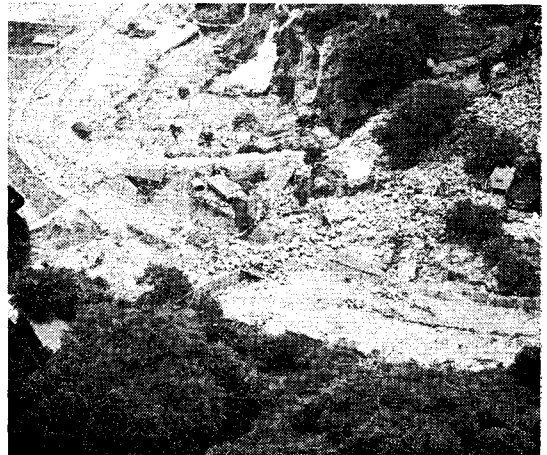
写真-9 神奈川県唐沢の被災状況

7月12日には異常豪雨はさらに神奈川県山北町地区に集中し、連続雨量529.5mm、時間最大雨量86mm(三保観測所)に及ぶ豪雨となった。当地域は、丹沢山地の急峻な山岳地帯であり、また地質的にも流域の大半が御坂層変成岩類からなるぜい弱な地質であり、これに加えて関東大震災によって山地の荒廃が加速されていたため、大正13年以来直轄砂防事業として、また、昭和42年度以降は補助砂防として、砂防ダム等を築造してきた

ため、今回の豪雨によっても酒匂川下流一帯は土砂害をまぬかれ、また、山間部の部落も砂防ダムが築造されていた溪流について被害を著しく軽減し得た。

しかしながら、今回の災害によって死者・行方不明者 9 名に及ぶ犠牲者を出した実態にかんがみ、砂防対策をさらに強化する必要がある。

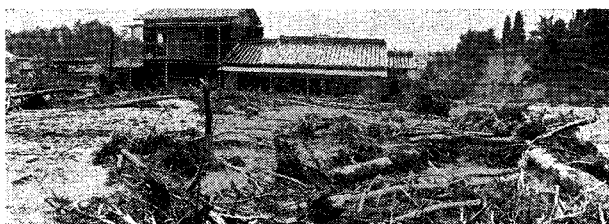
写真—10 岐阜県八ヶ洞の被災状況

7月13日に至り、豪雨は愛知、岐阜県境地区、とくに愛知県・小原村、足助町、藤岡町、岐阜県・瑞浪市、明智町方面に降り、小原村役場で連続雨量 424 mm、時間最大 77 mm を記録する豪雨となった。この方面は地質的には花崗岩を主体とする地域であり、かなり風化が促進されている状況にあった。このため上記市町村等では、各地に土石流が発生し、甚大な被害が発生したものである。

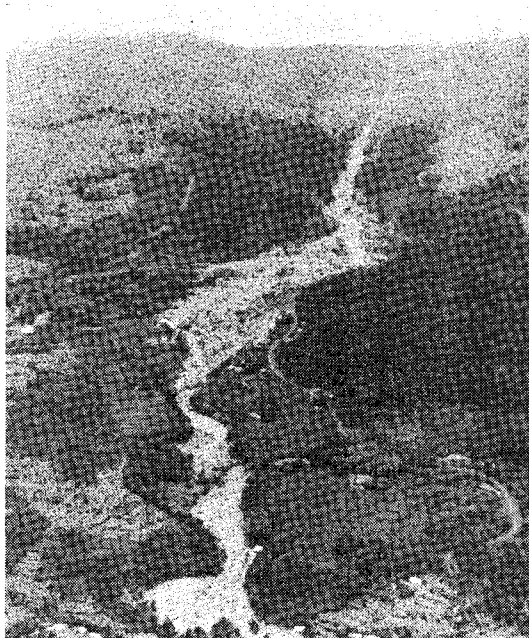
写真—12 宮崎県えびの市真幸(西内堅)地区の山津波の被災状況

て著しい被害を受けた地域であるが、今回の豪雨によって 30 万 m<sup>3</sup> におよぶ大土石流が発生し、人家 27 棟が全壊、4 名が行方不明となった。土石流発生の原因は、6 月上旬から約 1 か月間続いた約 1 300 mm に及ぶ降雨によって土質がきわめて湿潤の状態にあったところへ、さらに 7 月 6 日には日雨量 270 mm に達する豪雨があり、このため、土石流の発生がうながされたものと考えられ

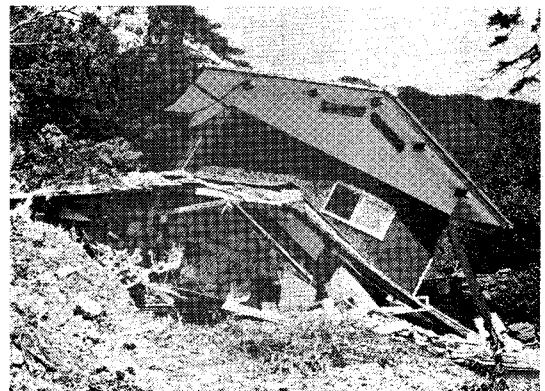
写真一13 山口県の崖崩れの被災状況

この地域の大部分は、主として中生代、白堊紀の花崗岩、石英斑岩からなり、そのうえ、上記600mmを越す降雨量に加えて時間雨量43mm(山口県佐波川ダム)、51mm(津和野町)に及ぶ強雨のため、比較的小規模な崩壊が多数発生し、土石流と化し、被害をいっそう悲惨なものとした。
