6. スバルライン沿道の

植生破壊の原因と対策—野田坂伸也*

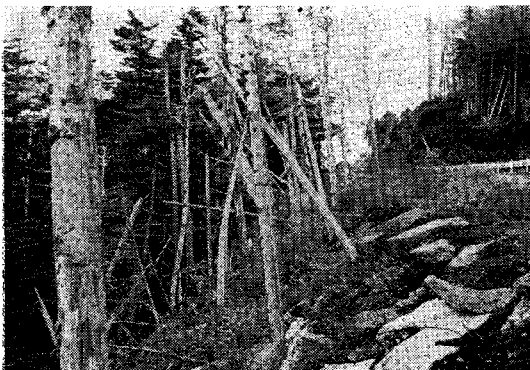
写真一 捨土砂によって枯れたシラビソ

つまり、山岳道路建設に伴う沿道植生の枯損は、もっと直接的で単純な原因によるものである。すでに気づかれた人も多いだろうが、道路をつくる際に谷側に落す捨土砂が沿道の樹木を枯らす最大の原因なのである。平地の道路ではこのようなことはない。大量の土砂を切りくずし、それを捨てながら進んでいくのは山地の道路建設の特徴であり、それゆえに、山岳車道が次々とつくられるようになって、初めて沿道の植生破壊が問題となったのである。

このことは、植物学の知識のない人でも現地をよく観察すればすぐにわかることであり、盛土部の枯損木はほぼ腐り尻、つまり捨てられた土砂の終点で止っている。

まず、これまでの論述でもわかるように、谷側への捨土をしない、これは当然第一に守らねばならない。
