土木學會第1回年次學術講演會講演
(土木材料之部 No. 3)

隧道内コンクリート道床の腐蝕に就て

准員古賀登*
准員梅津清七**

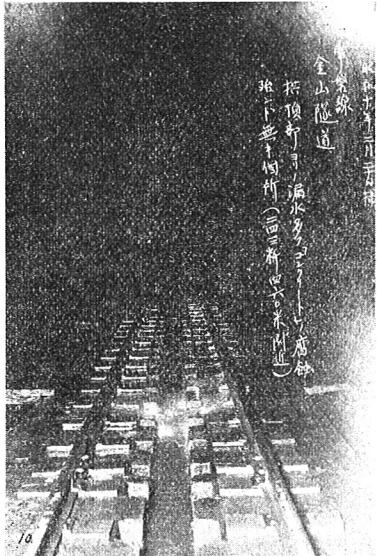
図-4. 常磐線金山隧道内コンクリート道床の状態、拱頂部よりの湧水の為
常に洗滌せられ腐蝕殆ど無き箇所

がある場合その水は飛沫となつてその附近に飛沫し水分を供給することになるからその被害は非常に甚しいことになる。然し側壁拱よりの漏水が多量の所では殆ど腐蝕を認めず非常に立派な道床を現存してゐた。之は明かに酸性ガスが水により非常に稀釋され且速に除去せられるからである。我々は此處に判然とコンクリート道床の腐蝕対策として道床面を水で洗滌すれば良いと云ふ實例をみせられたのである。然し此の水は前述の様に又害にもなるものであるから洗滌の回数を定めるには相當の根據を必要とするであらう。軌條継目部分の腐蝕の甚しいのは列車荷重による継目部分のコンクリート道床の破壊と酸性ガスによる腐蝕とが重合した結果である。コンクリート道床は常に列車荷重による物理的破壊と酸性ガスによる化学的破壊と兩者をうけるので、この保守防護が如何に困難であるかは言を俟たない所である。

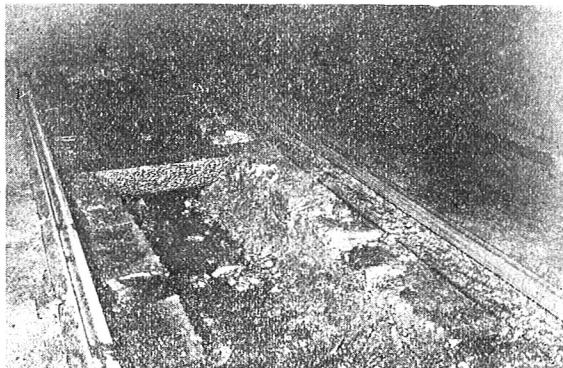
逢坂山隧道（勾配 10%，延長 2325 m、排煙装置あるも人家の關係で隧道出口即ち逆の位置にあり）は昭和 3 年 10 月工費 106 000 円にて砂利道床をコンクリート道床に改築せり。然るに其の後 2~3 年目には相當程度の腐蝕を來したので種々その対策を講じたのであるが、何れも彌縫的のものにして且列車運転回數益々増加し列車速度も昂上せられたればそれ等の列車荷重によるコンクリートの毀損媒煙の爲の腐蝕著しく遂に昭和 10.8. 工費 99 999 円にて砂利道床に改築せられたのである。コンクリート道床の腐蝕の大略を述ぶれば隧道の兩端入口 10 数 m は道床面乾燥し殆ど腐蝕を見ないが中央に進むにつれて腐蝕が目に見え次第に著しくなる、最も甚しい所はコンクリートは完全に崩壊し掌中で揉み潰すことが出来る位でセメントの膠粘力は全く失はれて砂、砂利は完全に分離さ

図-2. 逢坂山隧道内コンクリート道床腐蝕状態

れ僅にその表面に白いセメントの残骨を認め得る程度である。腐蝕の稍々少しき所でも金槌にて容易に破壊され、尙外觀は何等の腐蝕を認めざるも表面が膨脹して金槌で打てば空洞の音を發する所あり。内部を掘り返してみたら枕木下面部がセメントバチルスとなりて膨脹しコンクリートを崩壊腐蝕せしめてゐた。此の程度のものは到る所見られた。腐蝕の著しい部分は側壁拱部分から僅かばかりの漏水のある附近の軌條縦目附近及中央排水溝の側壁部分であつた、之は煤煙に水が加はれば非常に腐蝕が促進せしめる爲である。即ち酸性ガスを溶解した水がコンクリートを侵すもので、乾燥した所では殆ど腐蝕を見られない。列車進行の場合中央排水口の水及道床面に水温

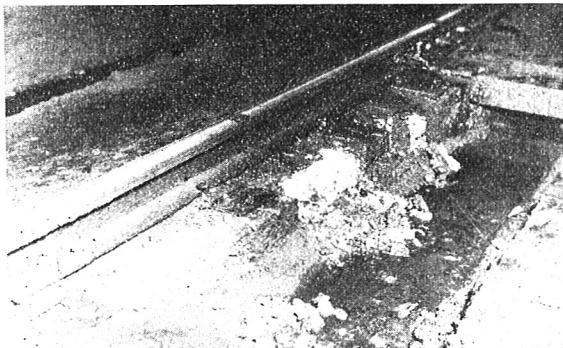
図-3. 逢坂山隧道内コンクリート道床腐蝕状態

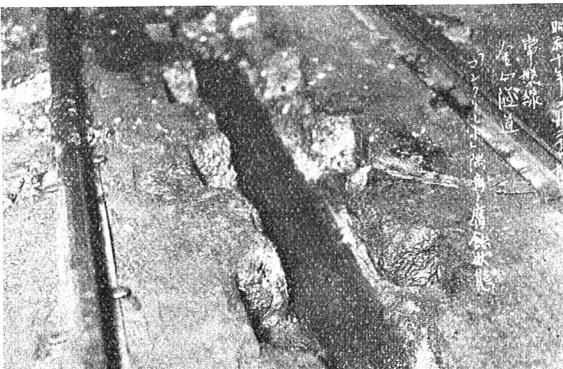
図-5. 常磐線金山隧道内コンクリート道床の隅角の腐蝕状態

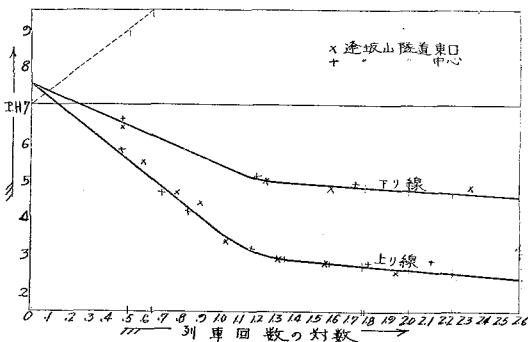
図-6.

有害なる瓦斯量は表-1に示す如くであるが、 CO_1 , CO , 及 SO_2 が水に溶解して酸性溶液を作り鹽基性のセメントに作用し之を変質せしむるものである。此の瓦斯中 CO_2 は主としてセメントに作用し、 SO_2 は軌條を腐蝕せしむる。 CO_2 が 15°C の水中に 0.1% 溶解してゐれば其の 1 立中に石灰 1.2 g が炭酸石灰として溶解し得る。然るに石灰が硫酸の下に硫酸石灰の形をなしたる場合は同溫度、同容積の水に約 0.2 g 位のみ溶解するに過ぎない。隧道内の煤煙中の酸性瓦斯が水に溶解して生ずる酸性度を知る爲に逢坂山隧道に於て實驗せる結果は図-6 に示す。同図に於て $\log 1$ 即ち 10 ケ列車が通過する頃から PH 値に変化があり 1.3 即ち 48 ケ列車が通過する頃から以後は殆ど一定の増進率で酸性が増してゐる。之は亞硫酸は殆ど一定の割合で水に入るに反し CO_2 瓦斯は初期に於て急角度な曲線を書き溶解し次第に溶解度が鈍る事を示すものがある。如何なる程度の酸性度がコンクリートに有害なるやは未だ實驗せざるも軌條に

對しては P.H. 値 4 に達すれば早や腐蝕作用を始めるから コンクリートに對しても之位で有害ならんと想像される。P.H. 4 と云へば僅 8 個列車の通過にて充分であるから如何に煤煙がコンクリート及軌條に悪影響を與へるものなるかは容易に了解される。セメントの成分は $\text{CaO} 60\sim66\%$, $\text{SiO}_2 20\sim24\%$, $\text{Fe}_2\text{O}_3 2\sim3.5\%$, $\text{Al}_2\text{O}_3 5\sim8\%$ で

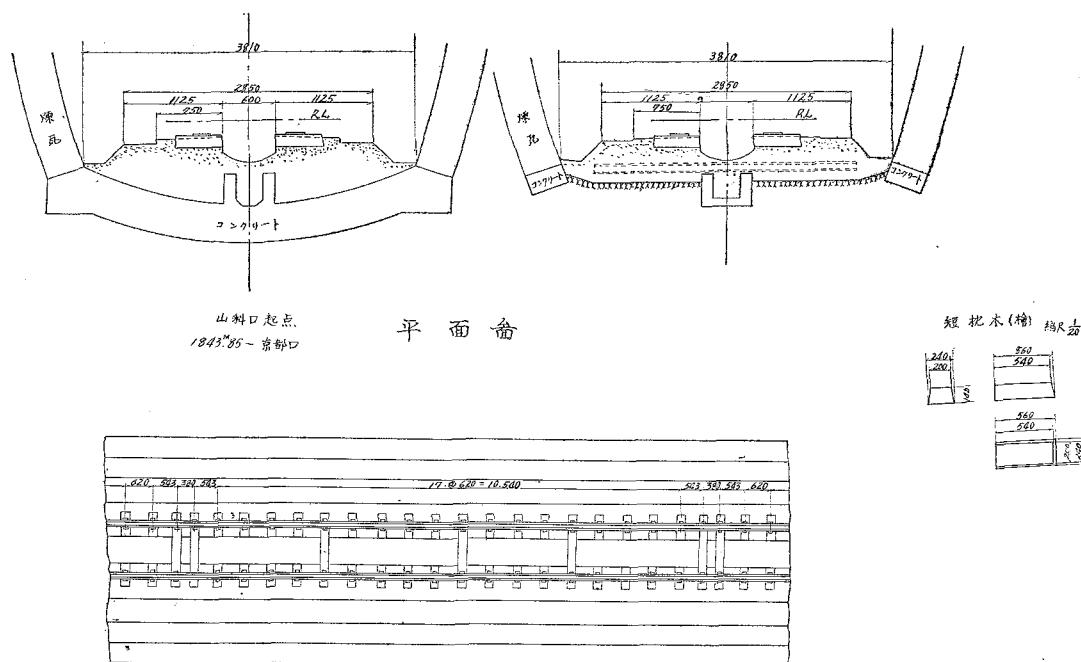
図-7. 逢坂山隧道内コンクリート道床断面及平面図
