IV-28 幾春別川 桂澤ダムの湛水工事について

北海道開発局石狩川治水事務所 桂澤堰堤建設事務所

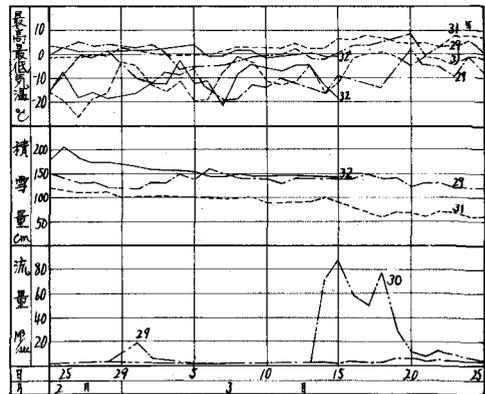
図-1 幾春別川に於る気温及び積雪量流量表(桂澤堰堤地点)

さてこの湛水工事は昭和32年3月1日を期して施工されたが北海道の3月は未だ積雪も多く寒気きびしく（図-1）コンクリート打設に必ずしも適当とは云えぬがこれらに対しては細心な準備と工夫された工法を以て臨み一方湯水を利用し無事締切門扉の定着を見仮排水路填充工事の最も大切な部分を注入コンクリート工法を以て終了したので、こゝにその工事報告を行い同種工事につき、か参考になれば幸いである。

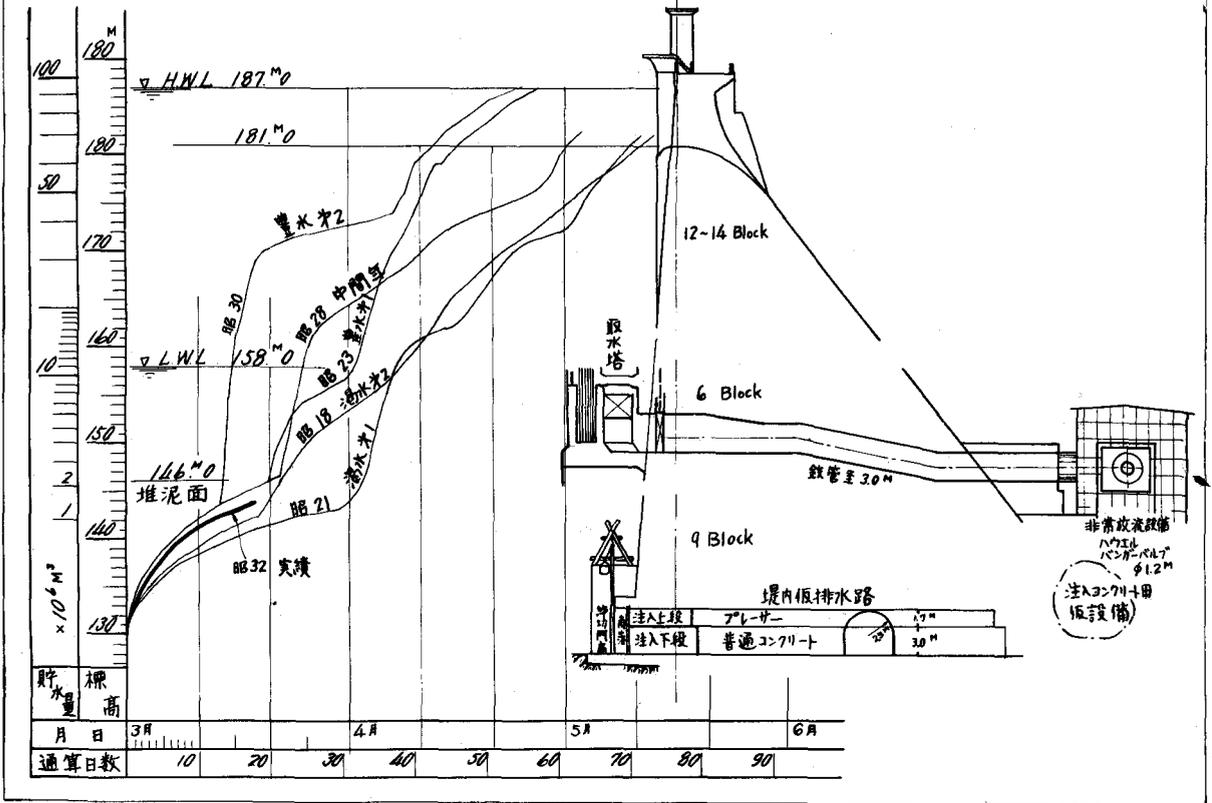
図-2 桂沢貯水池湛水予想図及排水路断面図

仮排水路の設けられている堤体オ9ブロック下部は昭和28年春水前に施工された本格的寒中施工を余儀なくされた箇所であるが-20℃の気温において蒸気及び表面通電式電気養生で充分良好な生績を収めたものである。仮排水路は120m³/secの通水量能力を有し工事期間中の最大洪水量160m³/secを圧力隧道として通したがその断面は図-2の通りで、上流戸当上に四つ又で充分安全に装置された締切門扉は50φウインチで自由に降下或いは巻上げが出来るように段取された。この門扉は締切時の一時的使用に耐えればよいものであるから低水位EL.158mを計画水位として設計応力も2,700kg/cm²として7本の横桁を主桁として製作されその重量は11tonである。(図-3) しかしながら冬季で注入工事に引き続いてコンクリ

湛水予想としては図-2の通り計画されたがこれは昭和17~24年及び昭和28~30年の11箇年流量資料による3~4月の豊水、湯水及び平均年による水位上昇曲線で、3月中旬に於ける水位の急上昇は最高気温が 0°C 近くより 5°C 以上になり雪が雨になり10mm以上の降水があった時又は気温が 9°C と急上昇し積雪が1日10cm以上も急激に解けた場合等で、本年はこれが何日になるかこの日迄に少くとも仮排水路6.5m区間はコンクリートを打ち終りこの剪断応力で水圧に充分耐える填充工事を進めねばならず、しかもアーチ形の天上を有し中30cmの止水銅板の

8吋鋼管よりの水も予定通りで湛水の状況は図-2の通り順調であり門扉漏水の異常も遂に認められなかった。

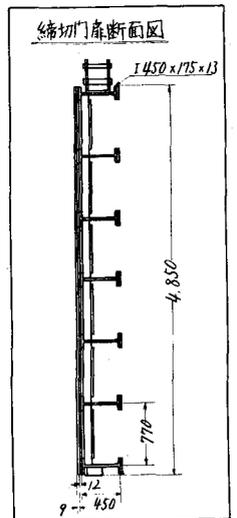
図-3

ートが打てないうちに春水による水位の急激な上昇も考えられ若干の補強工作を行った。

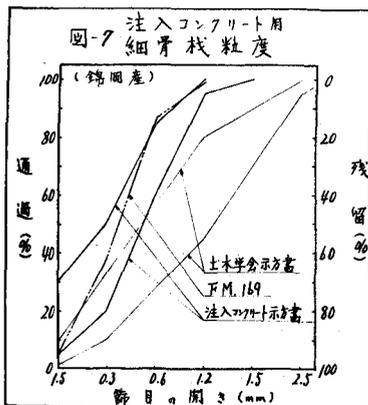
作業は表-1の通り緊張裡に進められ幸い順調に予定を2日早い注入工事を終了し得た。仮設準備では材料運搬に必要除雪工事も数日を費し深さ2mに及んだが最も重要なものはボイラー(20ton エキスカベータ用横型多管式 $1 \times 4.6 \text{ m}$)の据付運転で2ton/日の石炭を焚いて骨材等のプレヒートングを完全に行い得た。骨材填充は人力とベルトコンベヤ両側開き0.3mトロによつたが注入コンクリート工の段取は図-4の通りでその配管は図-5の如くであり下段は配管の具合で下流よりモルタルが上り始めたが上がオープンなので上流にも充分モルタルが廻る迄20cm厚のモルタルを余分に注入し後で除去したが、上段は隧道で上がオープンでないが充分配管に注意をし図-6の如き結果を得下流側より先ず水分次いでモルタルが上部空気抜き管より流出良好な打止めを得た。配合表は表-2、フロ-試験、練上り温度は表-3の通りである。
