北海道開発局室蘭開発建設部 准員 新谷洋二

## 1. まえがき

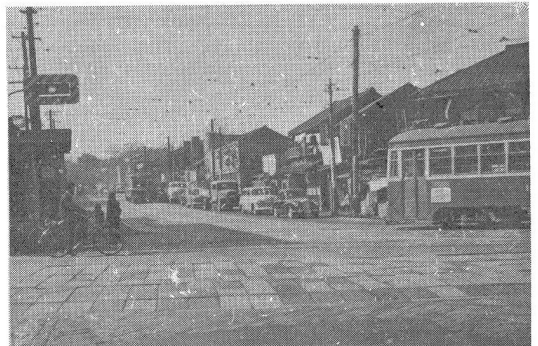
写真-1 魚藍坂下交叉点(三田方向より五反田方向を望む)

調査地点としては東京都港区の魚藍坂下交叉点の中、五反田より三田に、<sup>向う</sup>取付道路を横定した。本路線は追越禁止区間で殆ど完全なる一車線道路となっており、且又交通量多きため、極めて顯著なる滞留現象を殆ど常に生じている現状である。(写真-1及び-2)

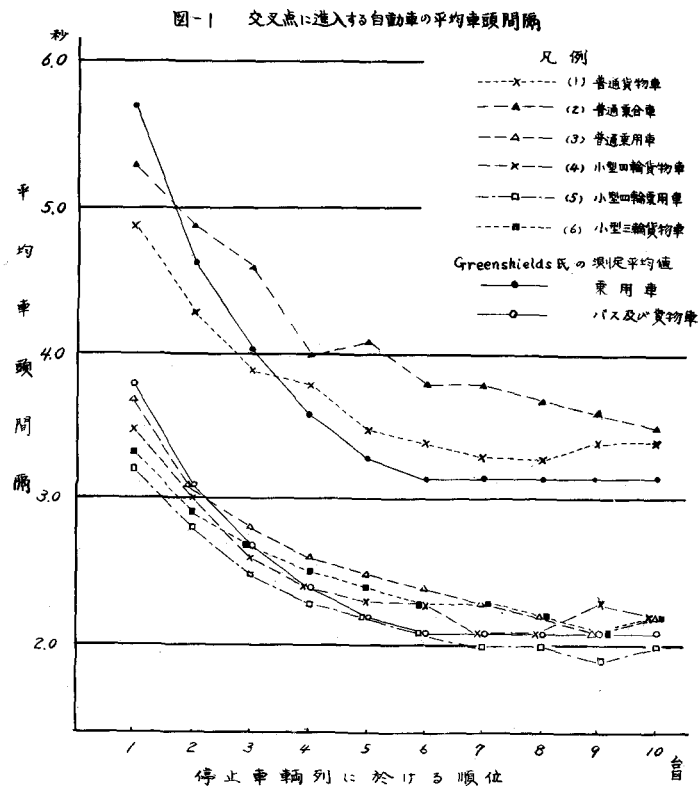
筆者の調査により得られた平均車頭間隔と Greenshields 氏のそれとを比較したものの一つを図-1 に示した。又、乗用車の平均車頭間隔に対するバス及び普通貨物車のその比率も 1.5 ~ 1.6 という値が得られている。
