早稲田大学理工学部 正負 神山 一  
清水建設KK研究所 正負 岡田 武二  
日本鋼管コンクリートKK 正負 中条 友義

1. まえがき 高さが急変するRCはりのひびわれおよび破壊の特徴は、高さが一様なRCはりとかかりの相違がある。この実験ははりの高さが急変する断面に作用するモーメントとせん断力を変化し、ひびわれおよび破壊の特性を確かめ、設計の基礎資料を得ることを目的として行なった。

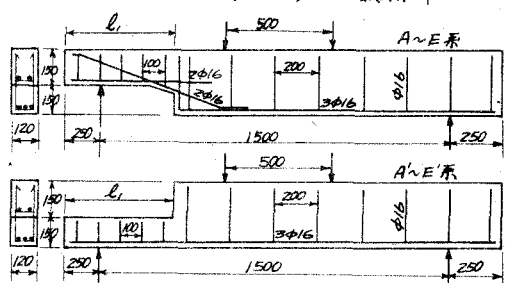
図-1 はりの断面、配筋および載荷条件

3. はりの断面、配筋および載荷条件 図-1の通りである。

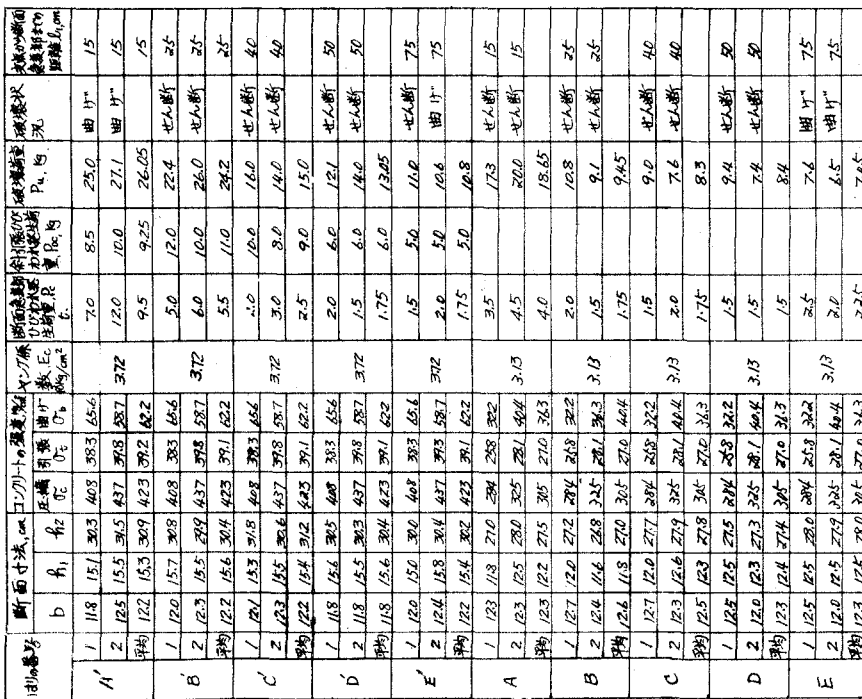
4. 実験結果 試験の結果を表-2に、ひびわれの状態を図-2に示した。

(3) ひびわれの特徴から、せん断力が作用しない区間でも断面が急変することによってせん断応力を誘起することから理解できる。
