東北大学工学部 正員 後藤率正  
 東北大学大学院 学生員 大塚浩司  
 東北大学大学院 学生員 村山哲夫

1. まえがき 異形鉄筋とコンクリートとの付着破壊の大きな原因となるものに縦ひびわれの発生がある。近年、太径の異形鉄筋が広く用いられるようになってきたが、この場合には特に縦ひびわれが発生しやすい傾向がある。

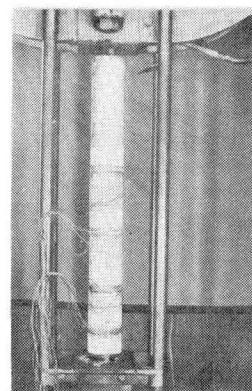
写 真

2) 供試体及び測定装置 供試体は図-1及び写真に示すような鉄筋を断面の中心に配置したものであり、コンクリートの打込みは、鉄筋軸を水平にして行ったものである。

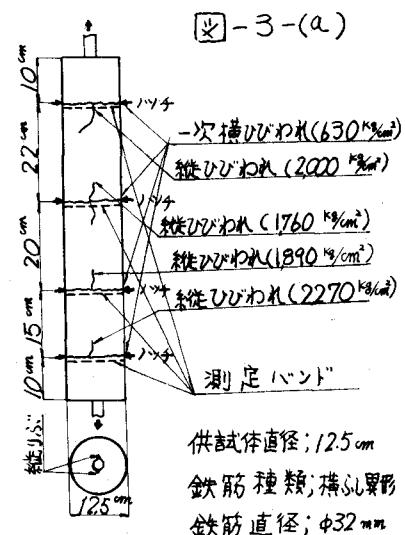
**3. 実験結果** 図-3-(a)は円断面両引張試体に一端より $10\text{cm}$ ,  $15\text{cm}$ ,  $20\text{cm}$ ,  $22\text{cm}$ の間隔にノッチを入れて両引張荷としたときの横ひびわれ及び縦ひびわれの発生状況を示したものである。この場合、いわゆる“最大ひびわれ間隔”は大略 $23\text{cm}$ であり、一次横ひびわれはノッチを入れたところに発生している。一次横ひびわれ発生時の鉄筋応力度はいずれも $1000\text{kg/cm}^2$ 以下で比較的低い。縦ひびわれは、一次横ひびわれが発生したのち、鉄筋応力度がかなり高くなつてから発生している。

縦ひびわれは、比較的長い一次横ひびわれ間隔(即ち最大ひびわれ間隔に近い間隔)の部分に発生しやすい。このことは、円周方向平均ひずみを調べた結果からも明らかである。

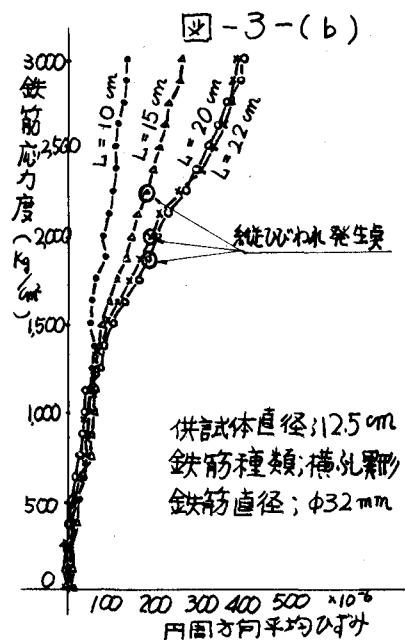
図-3-(b)は、一次横ひびわれ間隔が $10\text{cm}$ ,  $15\text{cm}$ ,  $20\text{cm}$ および $22\text{cm}$ の4つの部分において、一次横ひびわれ近くのコンクリート表面の円周方向平均ひずみを測定し、鉄筋応力度との関係を示したものである。この図から見て明らかのように、円周方向平均ひずみの増加割合は、鉄筋応力度 $1400\text{kg/cm}^2$ 程度まではその部分の一次横ひびわれ間隔によつて大きな差はないが、鉄筋応力度が大きくなると、一次横ひびわれ間隔の大きい部分程増加割合も大きくなつてゐる。

また、一次横ひびわれ附近の円周方向平均ひずみは、ひずみを測定している横ひびわれ間隔の間に新たに一次または、二次横ひびわれが発生すると、増加が止まるかまたは、逆に減少することが観察された。
