防大土木教室 正員 加 藤 清 志

## 1. まえがき

## 2. 実験方法

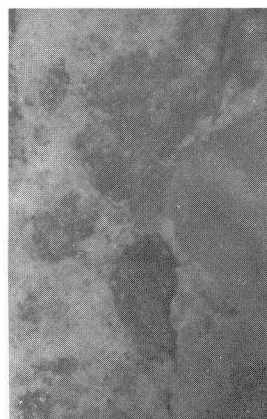
写真-3

曲げ疲労き裂の発生は終局近傍( $0.85\sigma_{bu}$ 、 $0.9\sigma_t$ )で、潜在き裂の約1.6倍、破断時において約1.7倍であり、破断面以外では終局近傍から破断までに顕著な増加は見られない。また、気泡殻総数34個のうち無載荷の状態では約56%のき裂気泡殻が存在し、終局近傍では約71%となり写真-3からもわかるように、このきれつが起点となつてモルタルき裂が成長しているのが観察される。破断面近辺では、骨材界面から分岐して成長するモルタルき裂が特徴的である。き裂の成長方向が垂直応力度にほぼ直交するき裂においては、ボンドき裂が最も大きい。

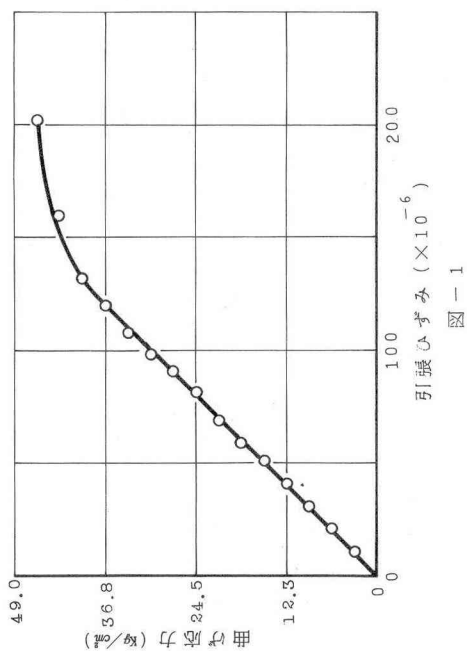
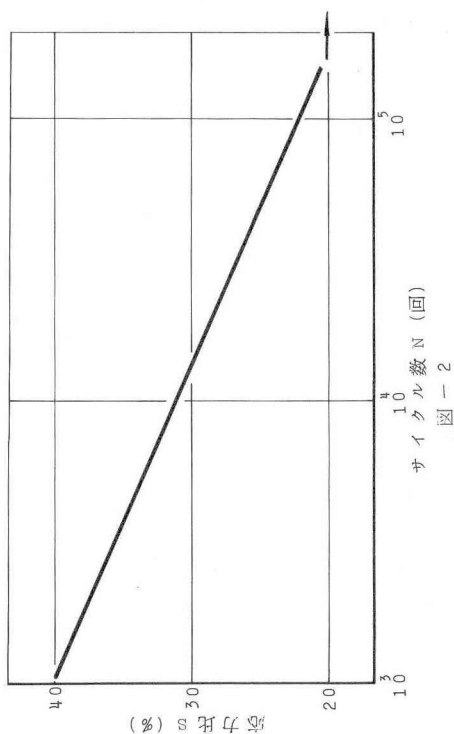
図-1は静的載荷状態での曲げ応力-ひずみ線図、図-2はS-N線図、図-3はくり返し荷重状態での荷重レベル $0.85\sigma_{bu}$ 、サイクル数525回目におけるストレインブロックである。図-4は曲げ破断時までに発生したき裂(ボンド、モルタル、骨材、き裂気泡殻)の分布図であり、図-5はそのクラッキングマップである。図-6は荷重レベル $0.85\sigma_{bu}$ において各サイクルレベルでのき裂の構成比率を示したものである。図-6に示すように載荷前にもすでに乾燥収縮によると思われる微細なひびわれが破断時のひびわれ量の約60%も存在しており、終局強度近傍( $0.85\sigma_{bu}$ 、 $0.9\sigma_t$ 、ただし $\sigma_{bu}$ :静的曲げ終局強度、 $\sigma_t$ :破断までの総サイクル数)ではそれが約90%に達する。しかし、破断時でも終局近傍に比べ10%程度の増加を示すのみである。ブレースコンクリート圧縮載荷に比し、引張伸び能力は $1/10$ のオーダーであるので曲げに対する塑性変形は極めて小さい。したがって、ぜい性破壊的にひびわれは進行するが、引張側の構造欠陥部分に応力集中を起こし、あるいはまた、ぜい弱なリンク部分がひびわれの起点となつている。それら起点としての気泡殻や骨材界面などがモルタルき裂により補渡しされ、連続きれつが瞬間的に起こり破断するものと考えることができる。破断面近傍以外の部分ではあまり大きく組織は破壊されず、ひびわれの増加率は圧縮載荷の場合に比し顕著ではなく、ひびわれ成長の様相は若干異なつていようである。また、破断面近辺を観察すると、連続き裂が骨材粒子界面からモルタルマトリクスに貫入する点とか、モルタルき裂がぜい弱な細骨材粒子に遭遇して枝分かれし、ぜい性的な破壊の特徴が見られる(写真-2)。モルタルの破断は骨材粒子間距離が最小となるところで生じている。終局強度近傍( $0.85\sigma_{bu}$ 、 $0.9\sigma_t$ )で生じたクラックの伝播方向は垂直応力度にほぼ直交して走るものが全体の約70%であつた。また、破断面以外では孤立のき裂が連続き裂に発展した例はあまり見られなかつた。
