東北大学工学部 正員 後藤幸正 杉山嘉徳

東北工業大学工学部 正員 外門正直 畠山昭三

## 1. まえがき

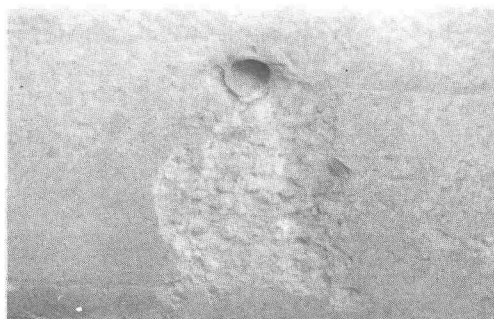
写真 - 1

東北地方のコンクリート構造物について凍害発生状況を調査した結果、橋梁の上・下部工、護岸構造物、擁壁、道路構造物などに極めて多くの凍害が認められた。凍害発生の典型的な例を写真一1、2、3に示した。写真一1は、岩手県内陸部で、南西に面して日当りのよい擁壁において、水抜き孔から出てくる水によって水抜き孔の下部分が凍害をうけ、コンクリートが崩壊に剥落している状況を示すものである。写真一2は、岩手県内陸部における道路のL型側溝の被害状況を示したものである。L型側溝の上部の法面は南に面していて、この法面を融雪水が流下しコンクリートを濡らすため凍害をうけたものである。それに反して、道路の南側で北に面している部分には凍害が発生していない。以上の2例は、いずれも冬期に晴天の多い地域におけるものである。写真一3は、三陸沿岸の河口に近い河川橋梁の橋脚水際部の被害状況を示すものである。この部分は、潮の干満の影響をうけ、1日に2回、水中に没したり空中に露出したりする部分である。

1. 冬期に晴天の日が多く、積雪が適度にある寒冷地には凍害が多く発生し、曇天の日が多く、積雪が多く根雪となる地域では凍害の発生が比較的少ない。
2. 河海構造物のように、水に接しているものには凍害が多く、特に、潮の干満の影響で水中に没したり空中に露出したりという繰返し回数の多い部分では被害の程度が著しい。
3. 構造物の南面および西面する部分で、日陰とならない部分には凍害の発生が多く、北面および東面する部分や日陰となる部分には凍害の発生が極めて少ない。

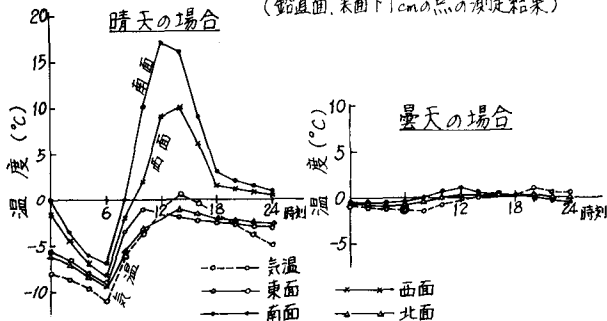
図-2は、実験結果の例として、盛岡付近における測定結果を示したものである。図-2より明らかのように、コンクリートの表面付近の温度は

図-2 コンクリート温度測定結果の例（鉛直面、表面下1cmの点の測定結果）

日照の影響を極めて大きく受け、南面あるいは西面する部分の温度は、気温が零度に近い場合でも、日光の輻射熱によりかなり高くなることがわかる。なお、水平面は、晴天の日の中でも、南面あるいは西面する鉛直面や60°傾いた面より温度が低く、冬期におけるコンクリート温度の日差が小さい。
